# 津波の襲来

# 八戸港(被災後)

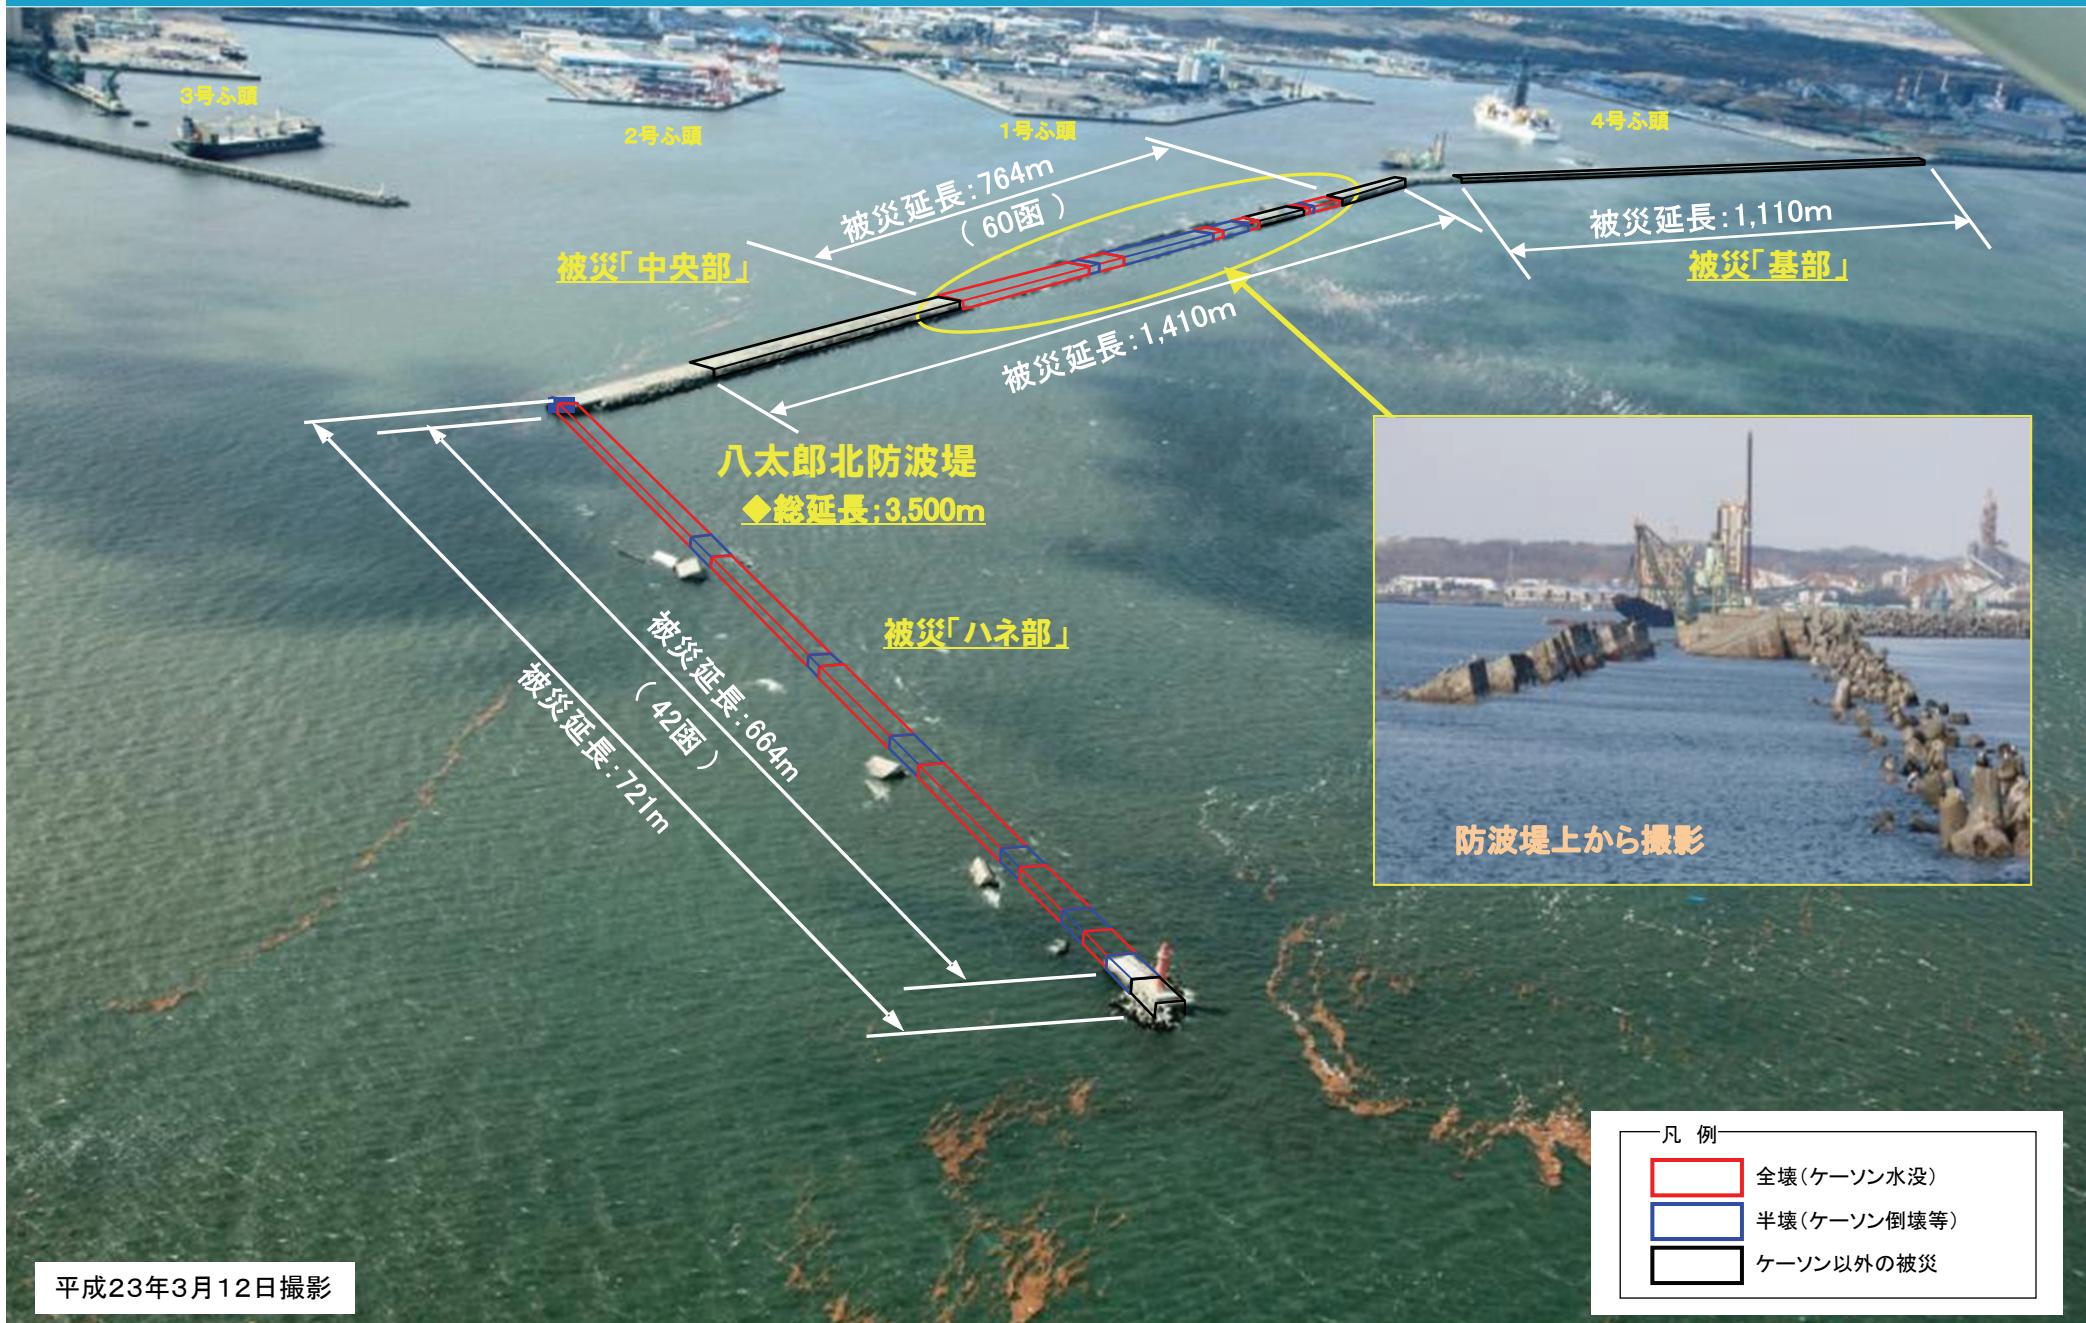
# 港湾施設の被害状況(防波堤の倒壊)

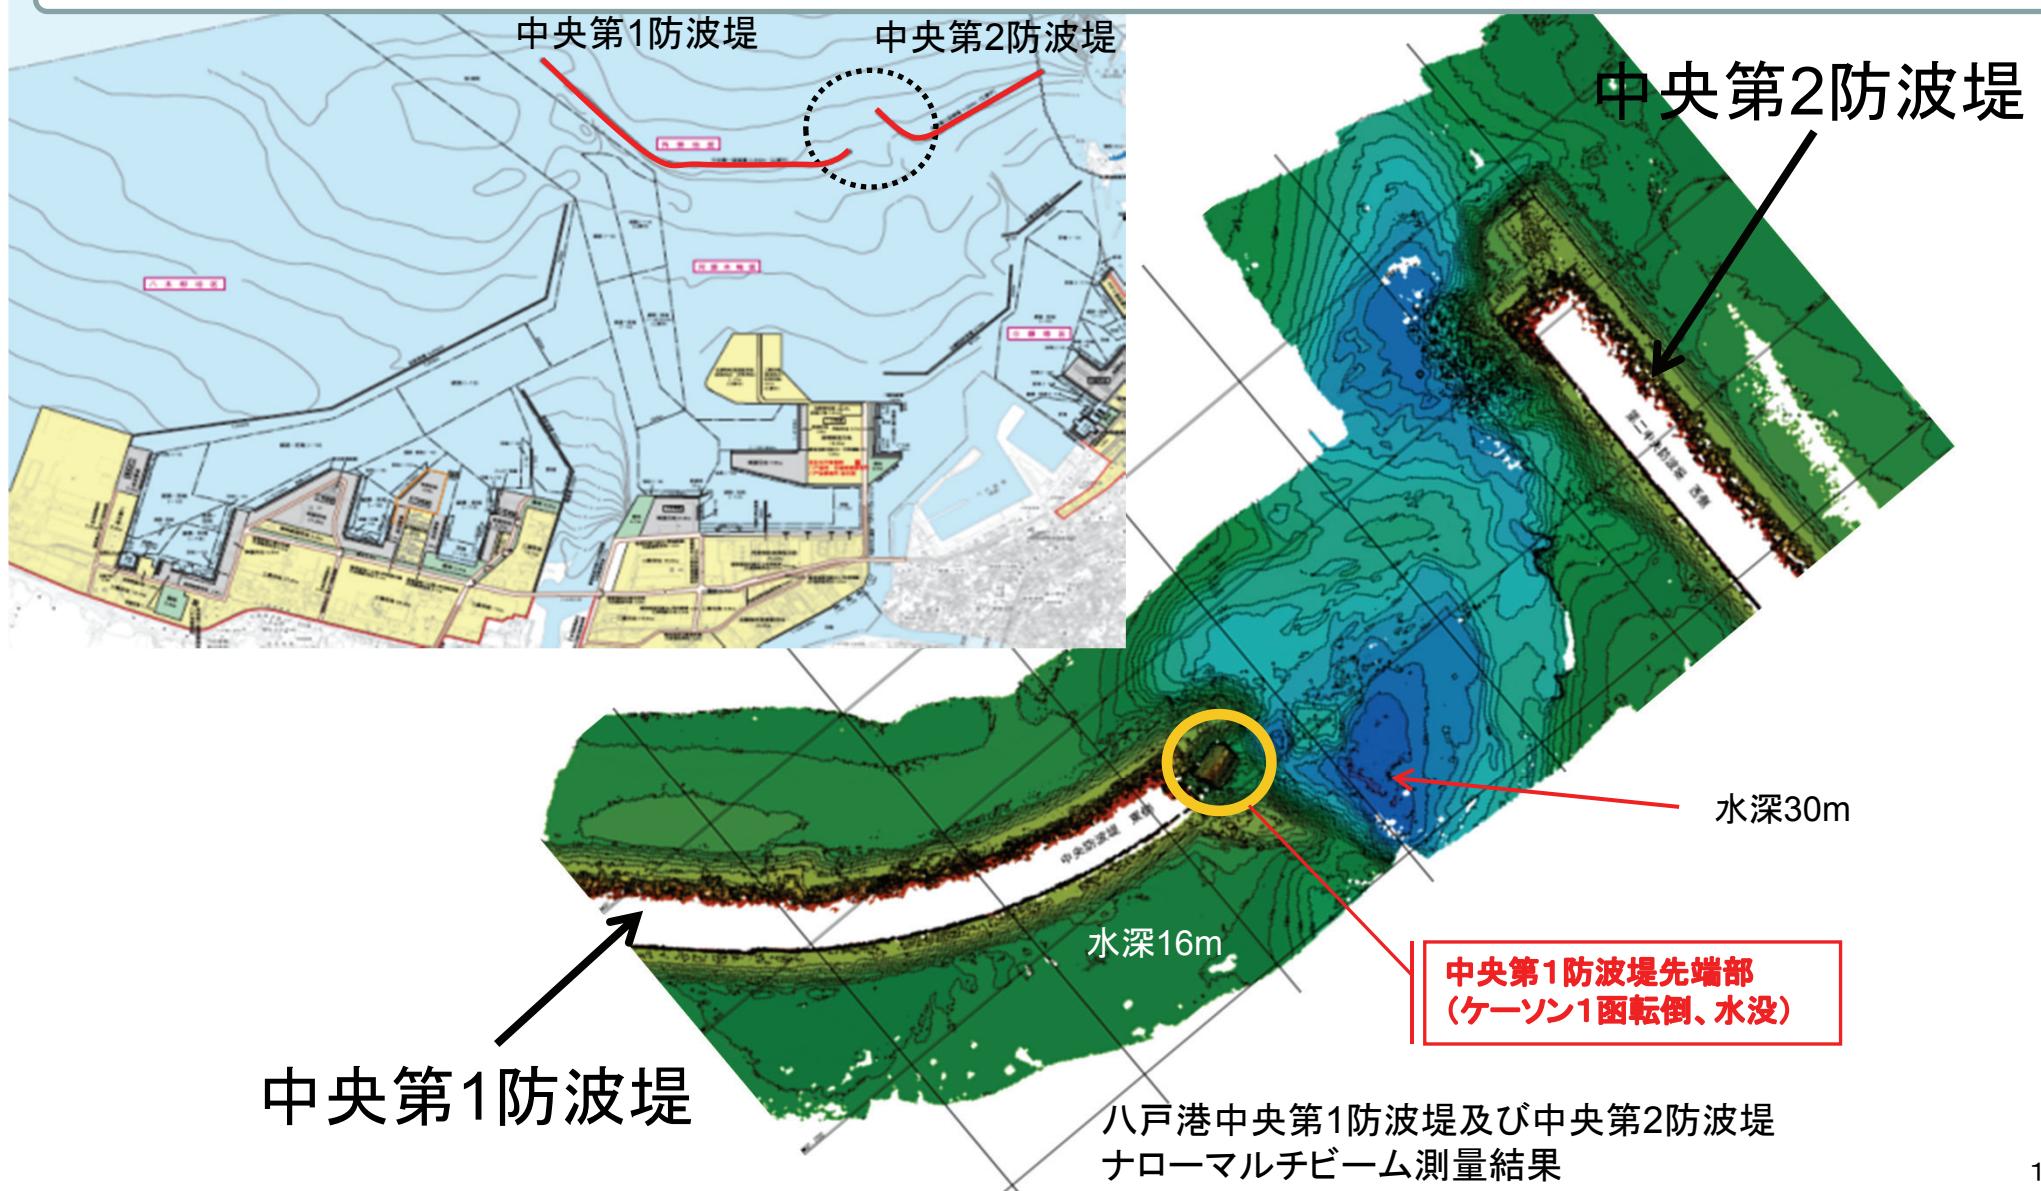
# 港湾施設の被災状況(海底地盤の洗掘)

防波堤の開口部は水深16mであったが、津波が集中した為、水深30mまで大規模に洗掘された。
