相馬港の復旧状況 (平成26年2月3日現在)

お知らせ（相馬港入出港の際の留意事項）

平成26年2月3日現在

福島県相馬港湾建設事務所

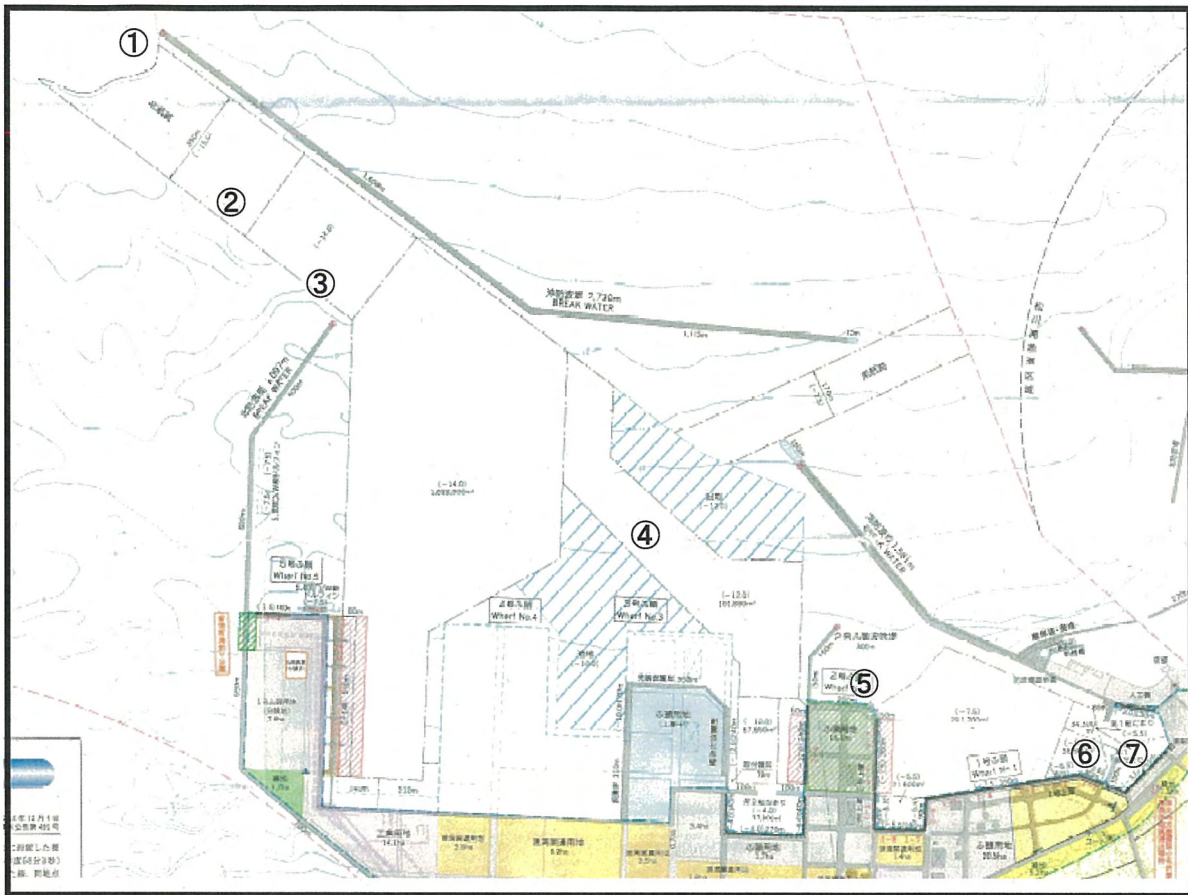
相馬港内で水深の減少がみられる箇所

①北航路入口部	障害物が存在しており、周辺の水深-17m に対して、最大 3m 程度の減少がみられる。
②北 航 路	-15m の計画水深に対して、最大 2m 程度の減少がみられる。
③-14 m 航 路	-14m の計画水深に対して、最大 2.5m 程度の減少がみられる。
④-12 m 航 路	-12m の計画水深に対して、最大 1m 程度の減少がみられる。
⑤-7.5 m 泊 地	-7.5m の計画水深に対して、最大 5.5m 程度の減少がみられる。 なお、2号ふ頭第2号岸壁及び第3号岸壁前面は-7.5m の水深が確保されている。
⑥-5.5 m 泊 地	-5.5m の計画水深に対して、最大 2.5m 程度の減少がみられる。 なお、1号ふ頭第1、2号岸壁前面は-5.5m の水深が確保されている。
⑦第1船だまり	-3m の計画水深に対して、最大 1.5m 程度の減少がみられる。
