福島県相馬港湾建設事務所  
東北地方整備局小名浜港湾事務所  
福島海上保安部

## 相馬港の供用施設追加について

# 相馬港 施設復旧状況（平成23年8月5日 6:00現在）

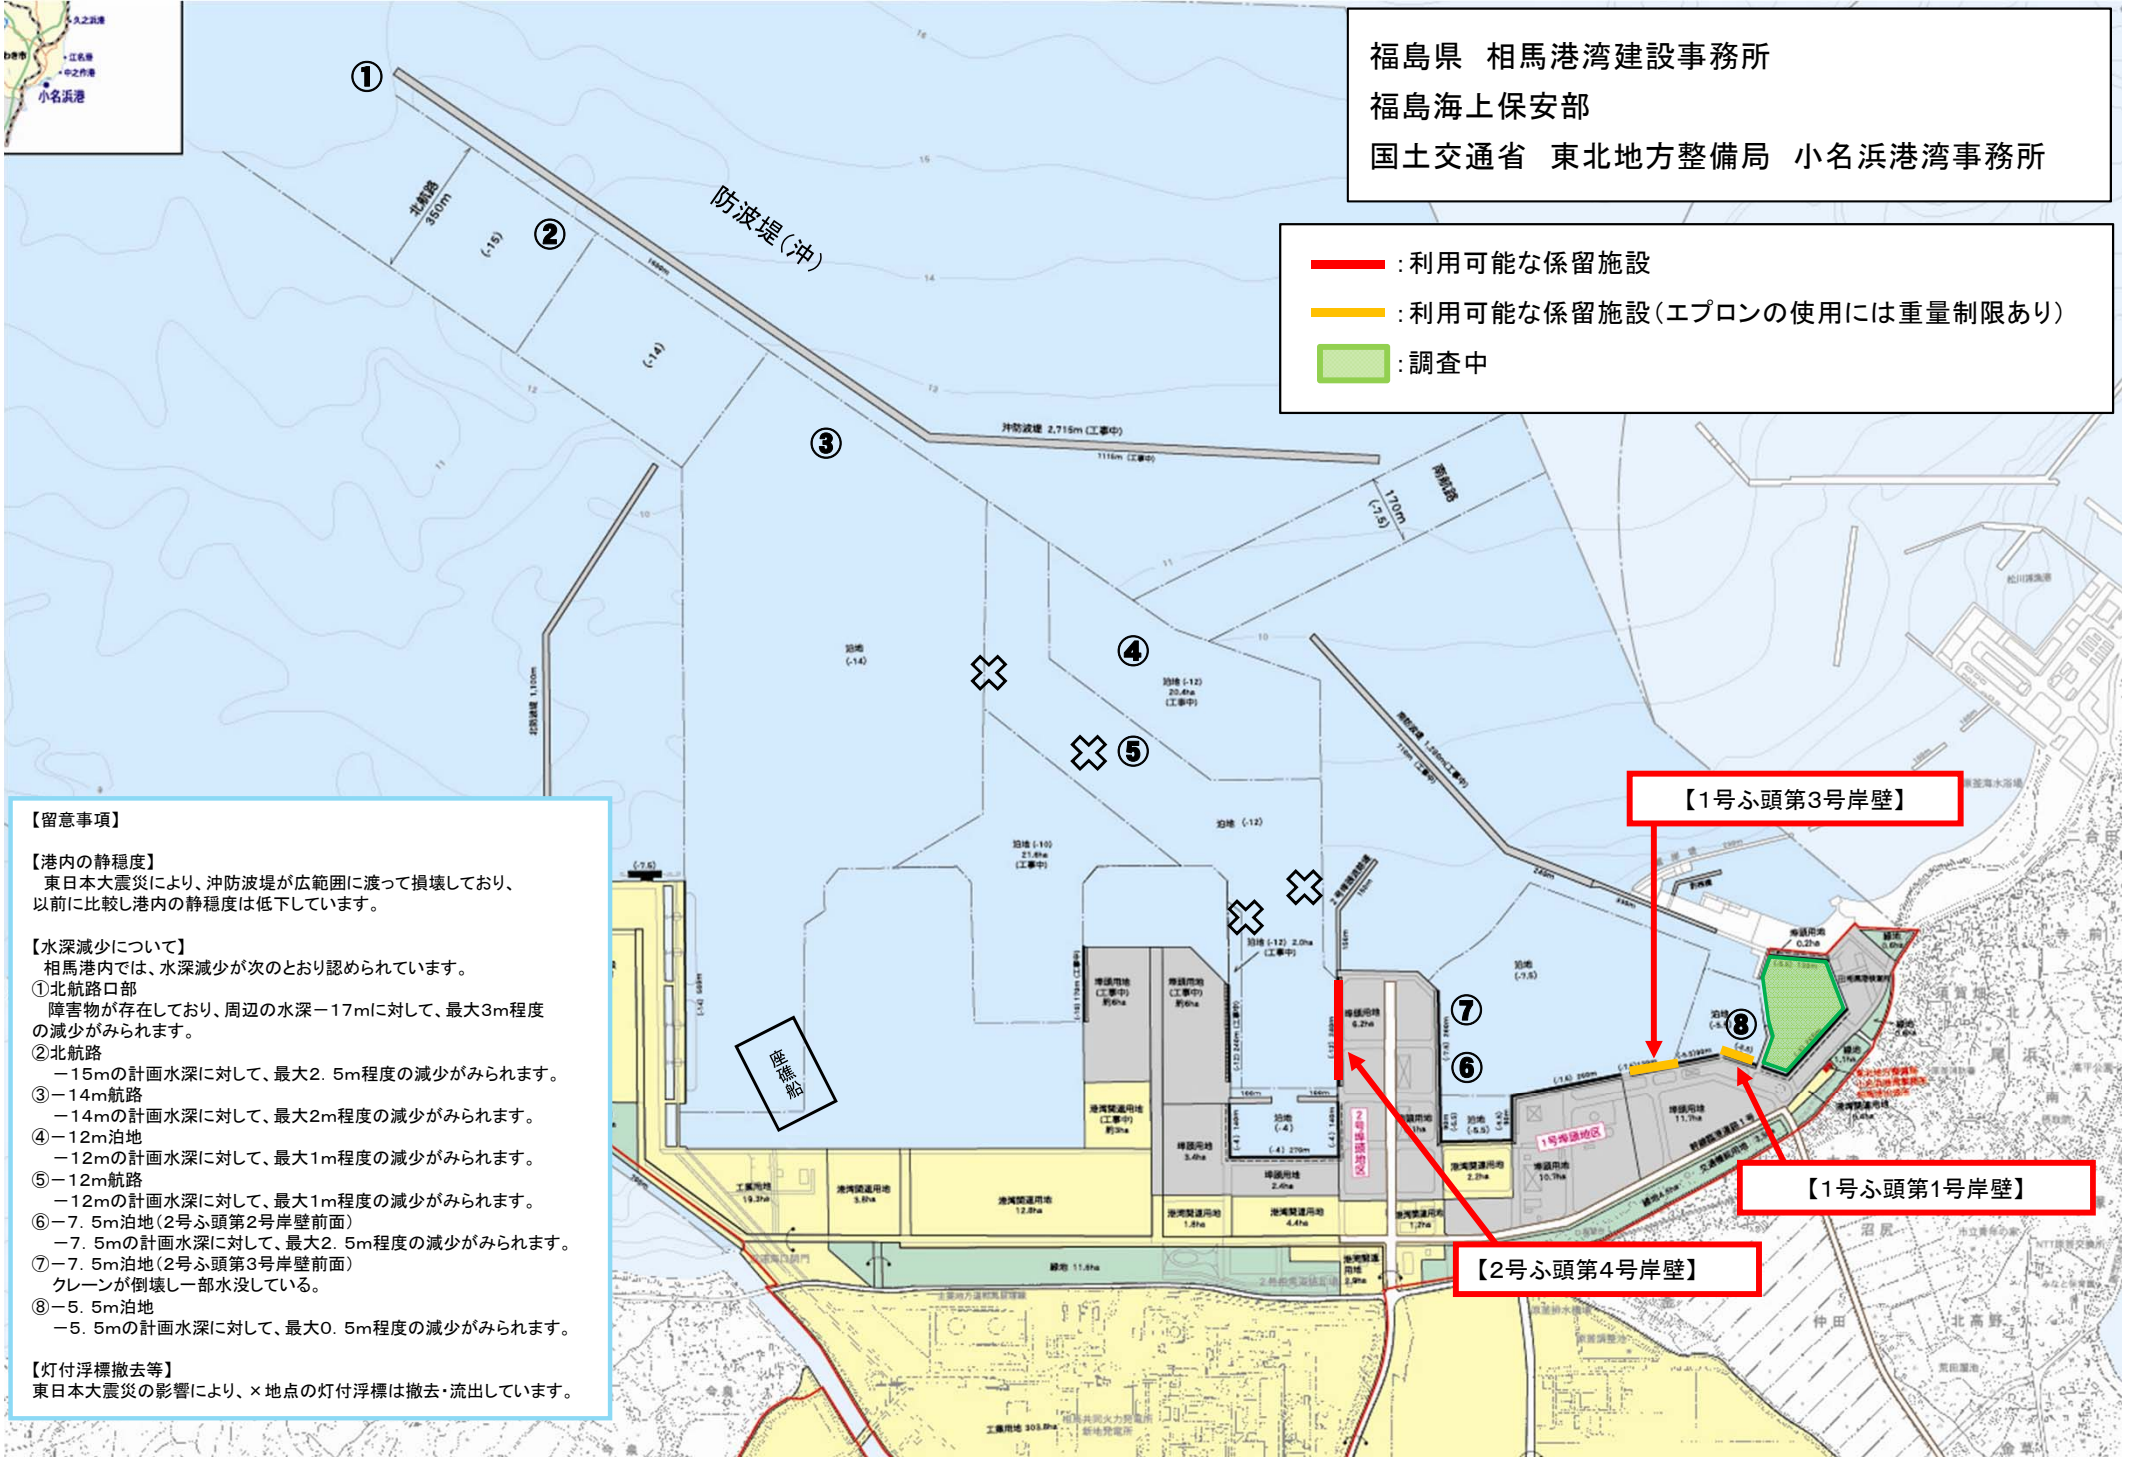
東日本大震災により、沖防波堤が広範囲に渡って損壊しており、以前に比較し港内の静穏度は低下しています。

- ①北航路口部  
障害物が存在しており、周辺の水深-17mに対して、最大3m程度の減少がみられます。
- ②北航路  
-15mの計画水深に対して、最大2.5m程度の減少がみられます。
- ③-14m航路  
-14mの計画水深に対して、最大2m程度の減少がみられます。
- ④-12m泊地  
-12mの計画水深に対して、最大1m程度の減少がみられます。
- ⑤-12m航路  
-12mの計画水深に対して、最大1m程度の減少がみられます。
- ⑥-7.5m泊地（2号ふ頭第2号岸壁前面）  
-7.5mの計画水深に対して、最大2.5m程度の減少がみられます。
- ⑦-7.5m泊地（2号ふ頭第3号岸壁前面）  
クレーンが倒壊し一部水没している。
- ⑧-5.5m泊地  
-5.5mの計画水深に対して、最大0.5m程度の減少がみられます。

東日本大震災の影響により、×地点の灯付浮標は撤去・流出しています。
