1. 港湾施設の現状

港湾施設の劣化・損傷事例(1)

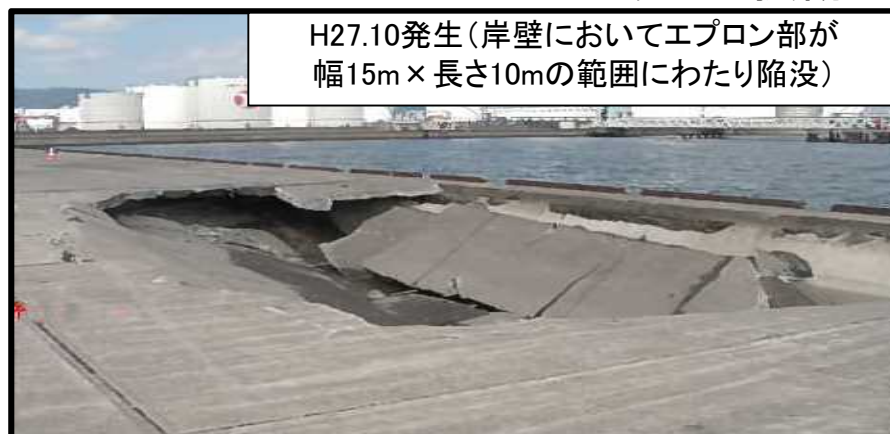
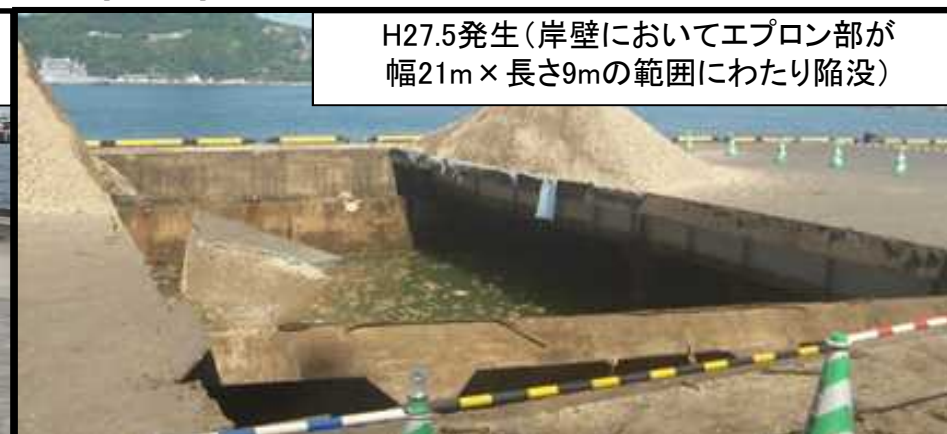
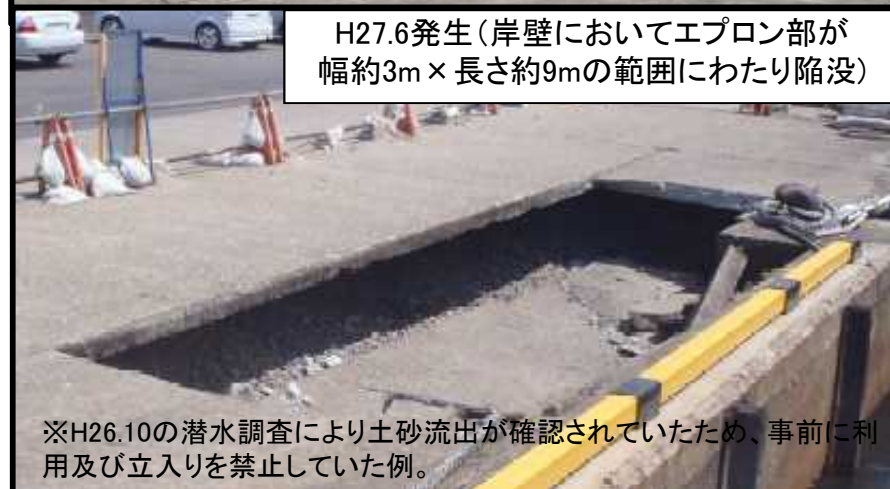
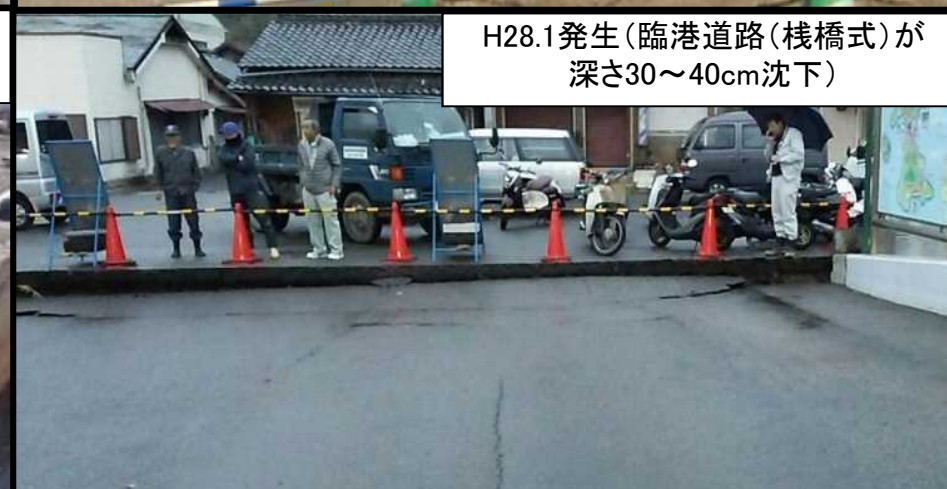
劣化・損傷による事故事例

※H26.10の潜水調査により土砂流出が確認されていたため、事前に利用及び立入りを禁止していた例。

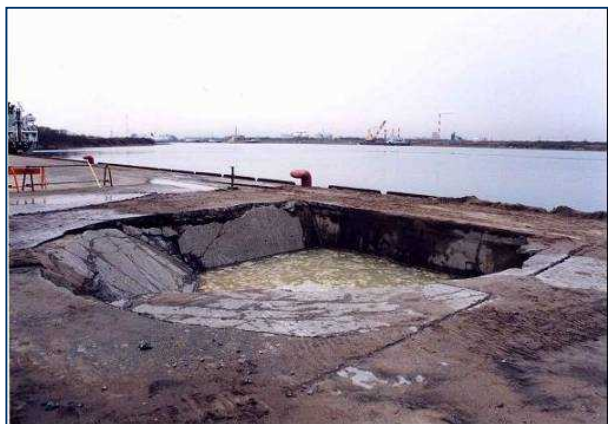
裏込め土の吸出しによる
エプロンの陥没

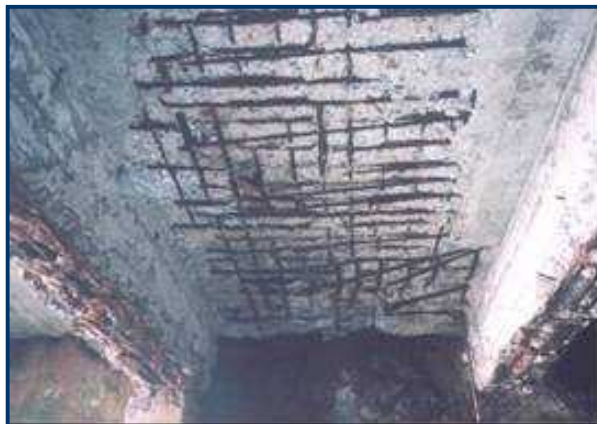
鉄筋の腐食の進行による
コンクリートの剥離

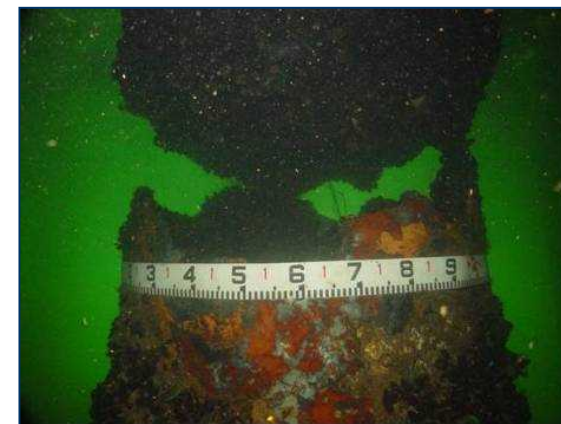
鋼管杭の腐食の進行による
杭の破断

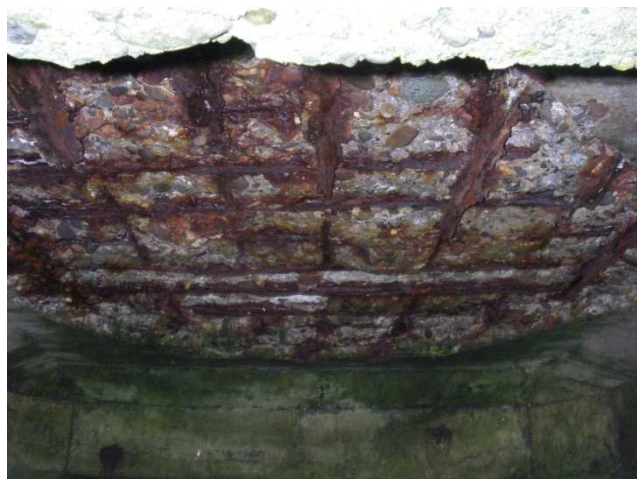
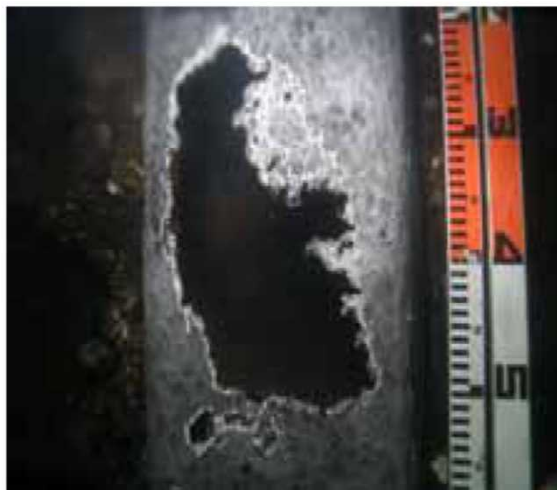
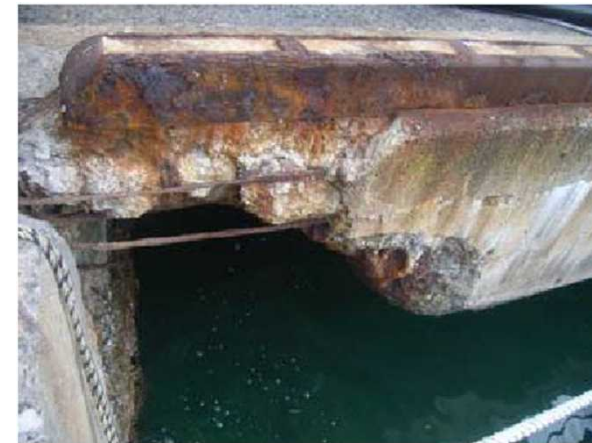
栈橋床版下面鉄筋露出(50年経過) 腐食による 鋼矢板開孔(44年経過) 上部工欠損(37年経過)

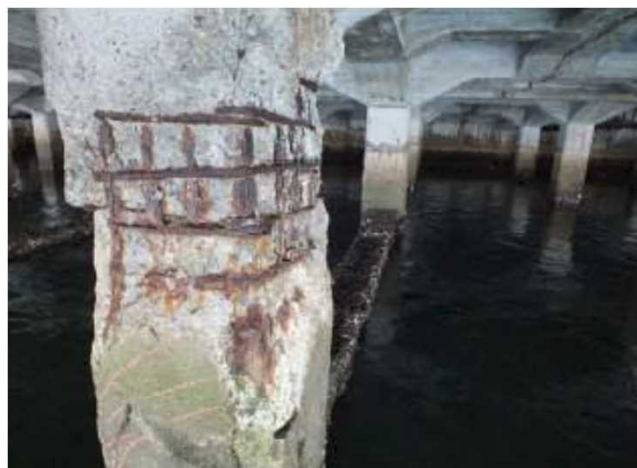
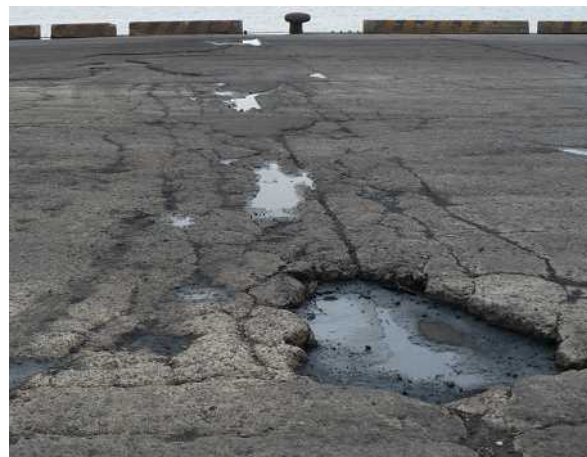
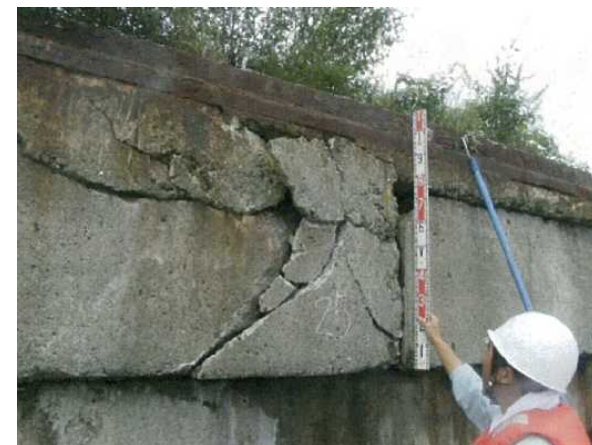
栈橋脚柱部鉄筋露出(48年経過) エプロンひび割れ、剥離(34年経過) 上部工割れ(43年経過)
