棧橋の鋼管杭長探査

- ・目的: 棧橋の改修計画, エプロンコンクリート上部面から鋼管杭長の探査を実施
- ・探査深度: L 24m (須崎ふ頭 博多港湾空港整事務所)

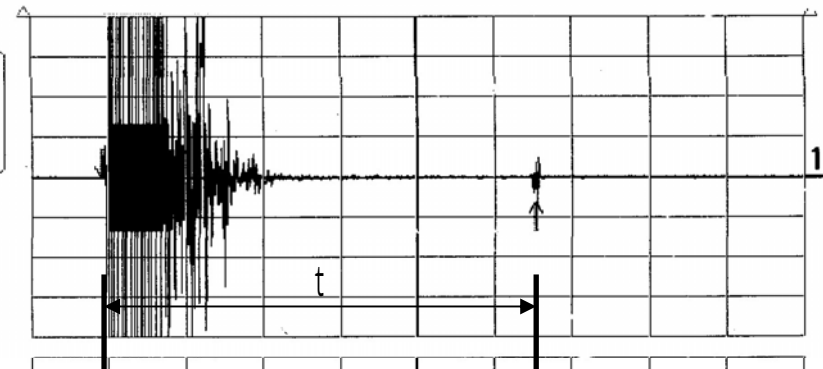
解析結果

反射波の伝播時間

t=11.251ms

伝播速度

V=3960m/sec

鋼管杭の下端部

$$L = (11.251 \text{ms} \times 3960 \text{m/sec}) / 2$$

$$= 22.3 \text{m}$$

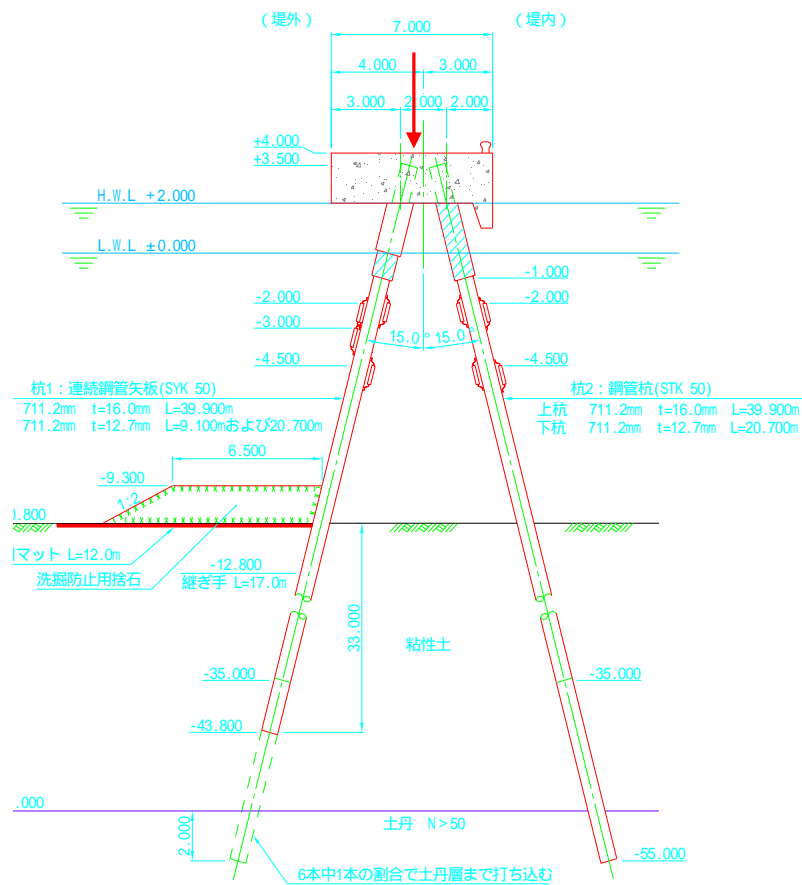
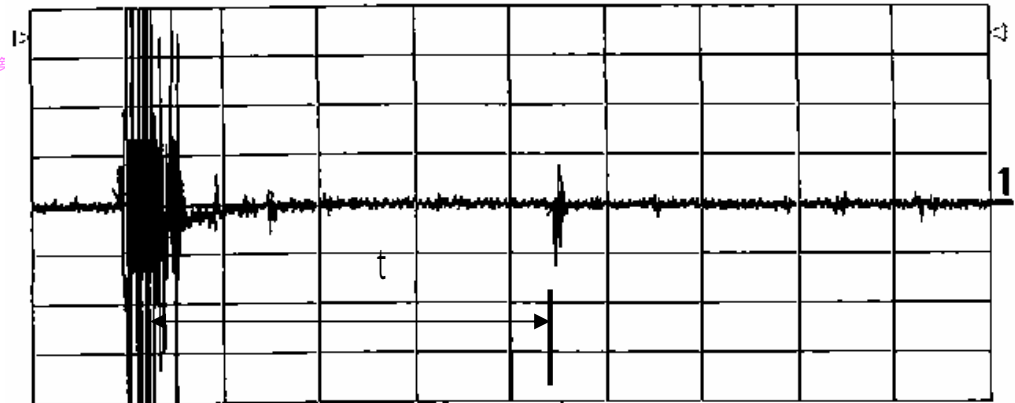
A区 標準断面図

反射波の伝播時間

$$t=22.7\text{ms}$$

伝播速度

$$V=4225\text{m/sec}$$

鋼管杭の下端部

$$L=(22.7\text{ms} \times 4225\text{m/sec}) / 2$$

$$= 47.95\text{m}$$

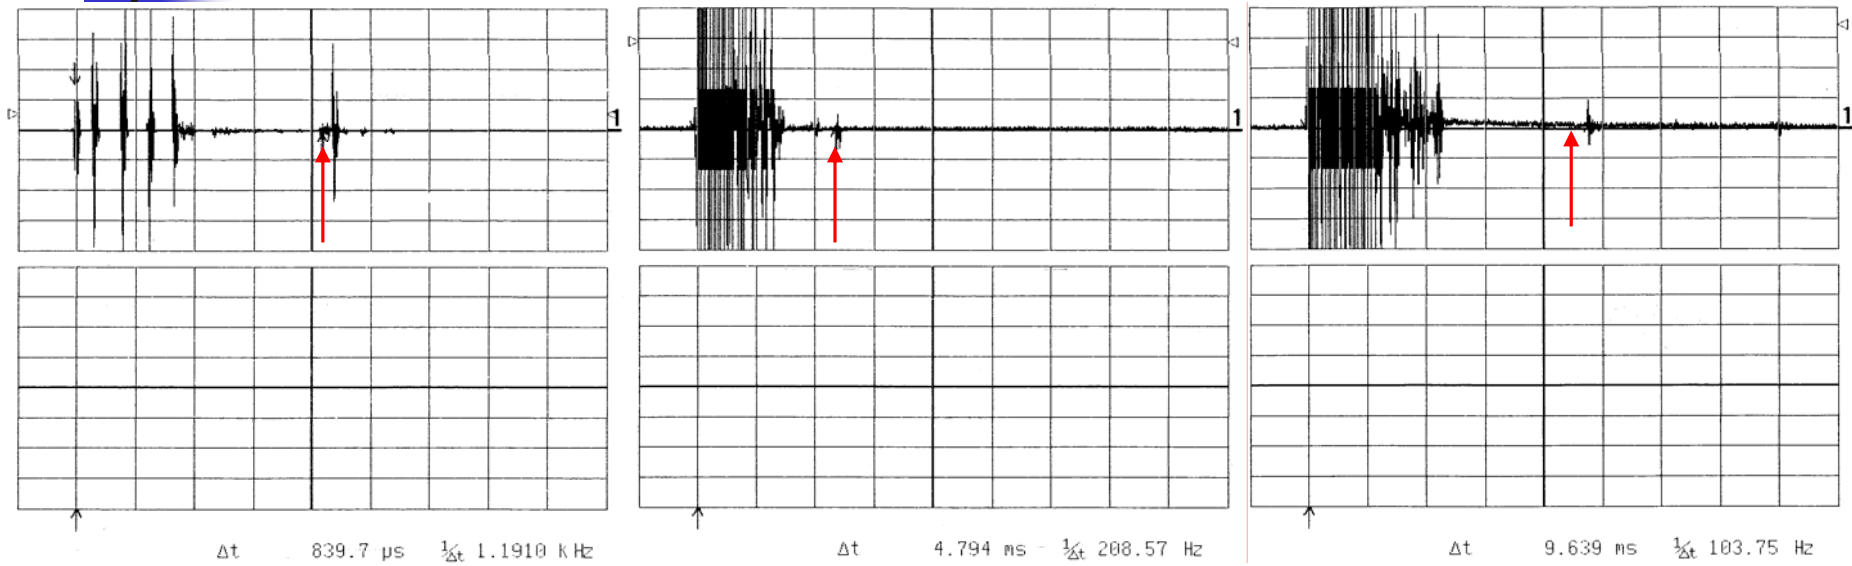
探査波形・解析

反射波の伝播時間

$t_1 = 0.8397 \text{ ms}$

$t_2 = 4.794 \text{ ms}$

$t_3 = 9.639 \text{ ms}$

伝播速度

$V = 3475 \text{ m/sec}$

反射部

$H_1 = 1.45 \text{ m}$

$H_2 = 8.30 \text{ m}$

$H_3 = 16.75 \text{ m}$

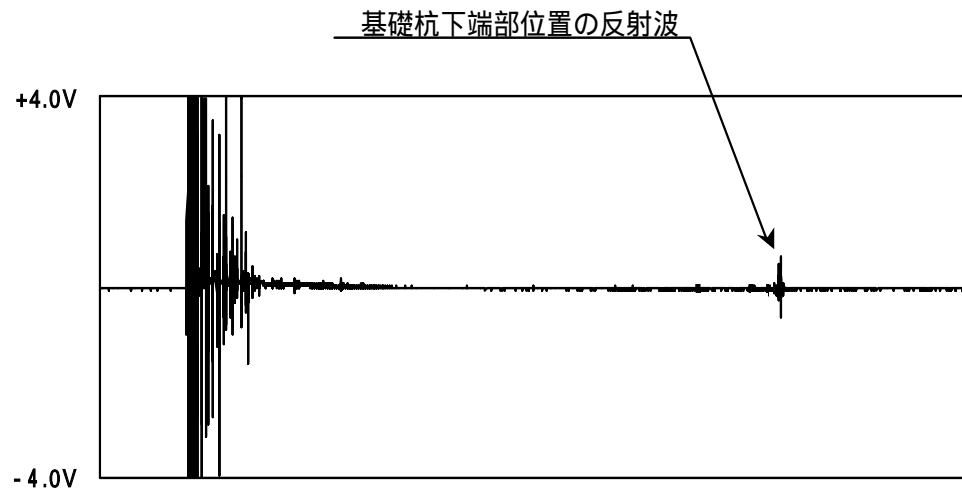
探查結果 (探查深度 L 72m)

杭下端部深度

$$L = (33.3\text{ms} \times 4000\text{m/s}) / 2 = 66.6\text{m}$$

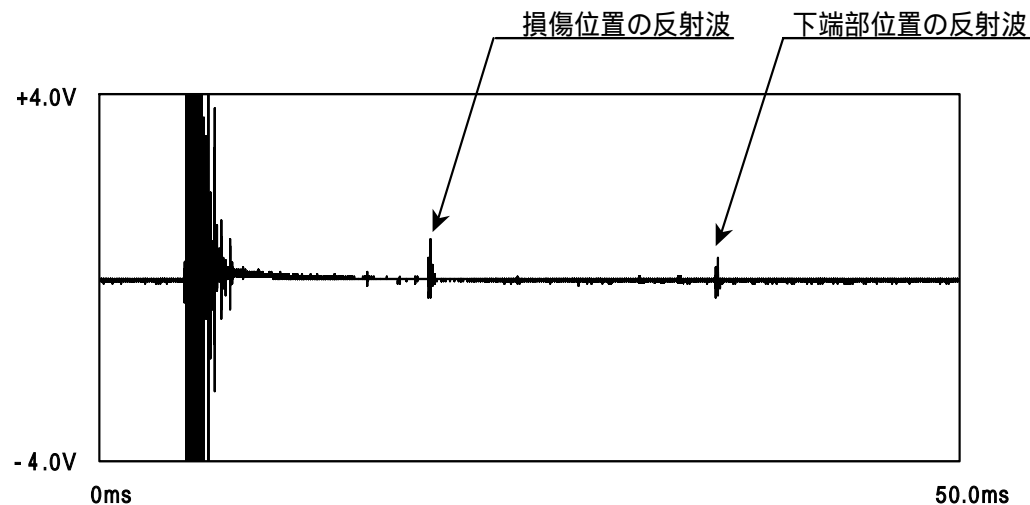
杭下端部深度

$$L = (31.7\text{ms} \times 4000\text{m/s}) / 2 = 63.4\text{m}$$

損傷部深度

$$L = (14.3\text{ms} \times 4000\text{m/s}) / 2 = 28.6\text{m}$$

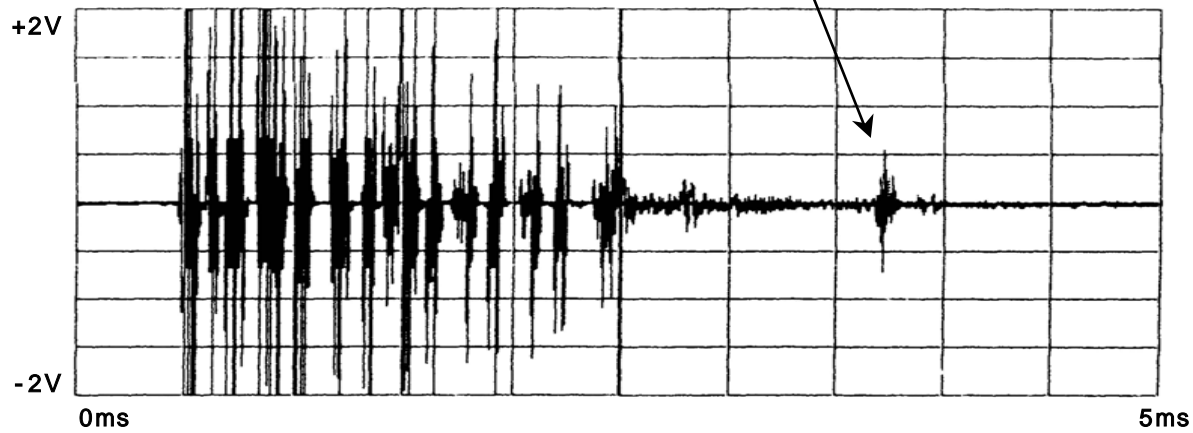
探査波形図例

アンカー端部位置の反射波

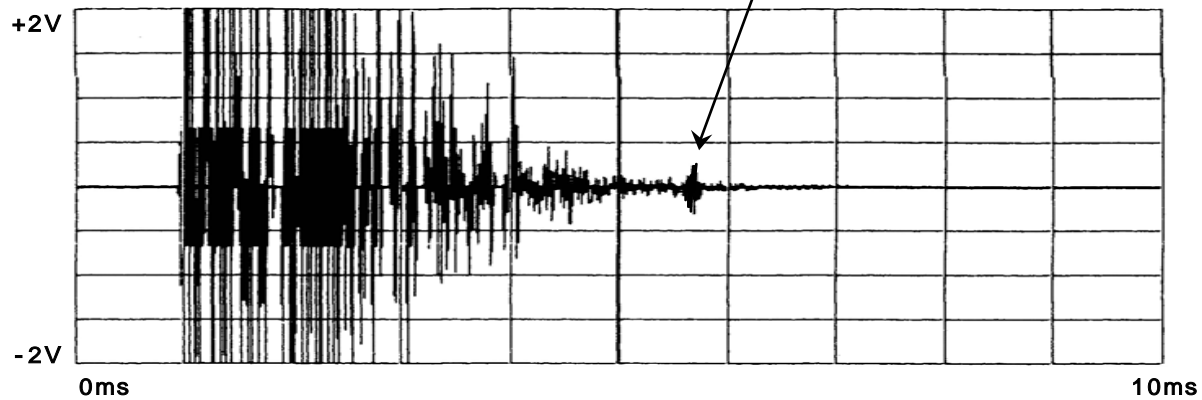
アンカー端部位置の反射波
