## 八戸港港湾施設等被災状況調査

### 概要報告書

平成 23 年 8 月

八戸港港湾施設等被災状況調査  
株式会社パスコ・若築建設株式会社 設計共同体

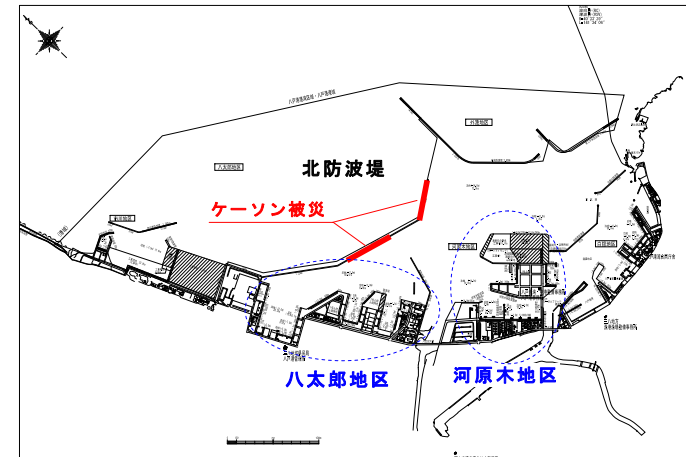
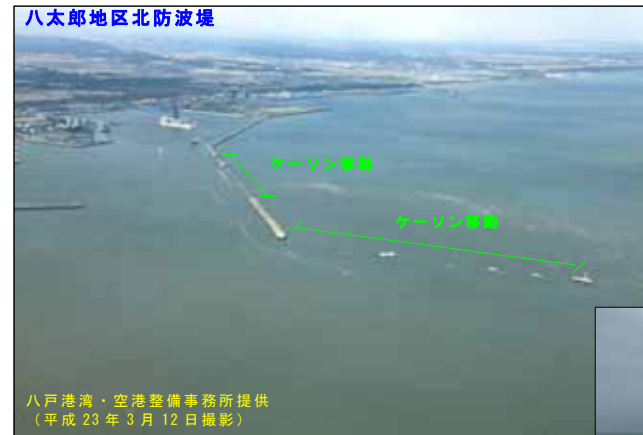
図2-2 被災後の北防波堤

稼働率算定により、被災後は著しく稼働率が低下し、90%を超える施設は河原木地区を中心に 11 施設/33 施設中のみで、被害の甚大であった北防波堤に近い八太郎地区では 20% 未満の施設が 8 施設/33 施設あることが示され、緊急の復旧が必要であることが示された。

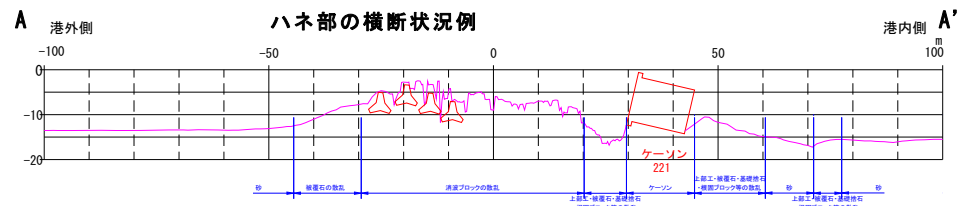
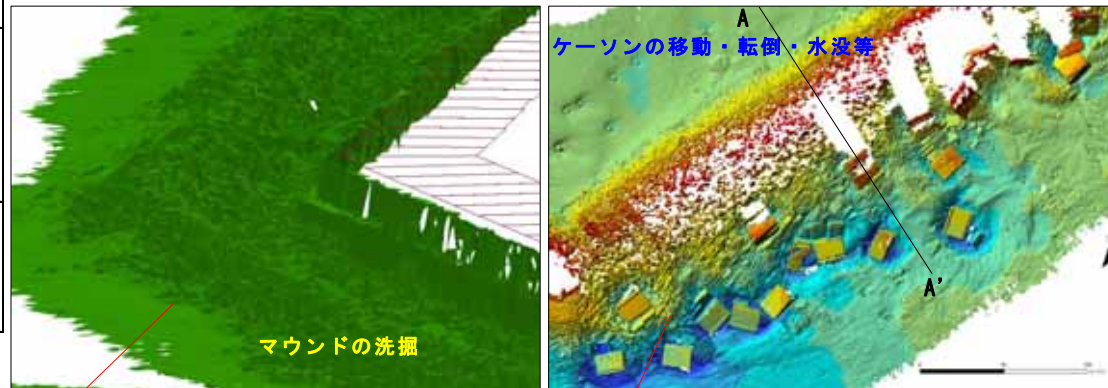
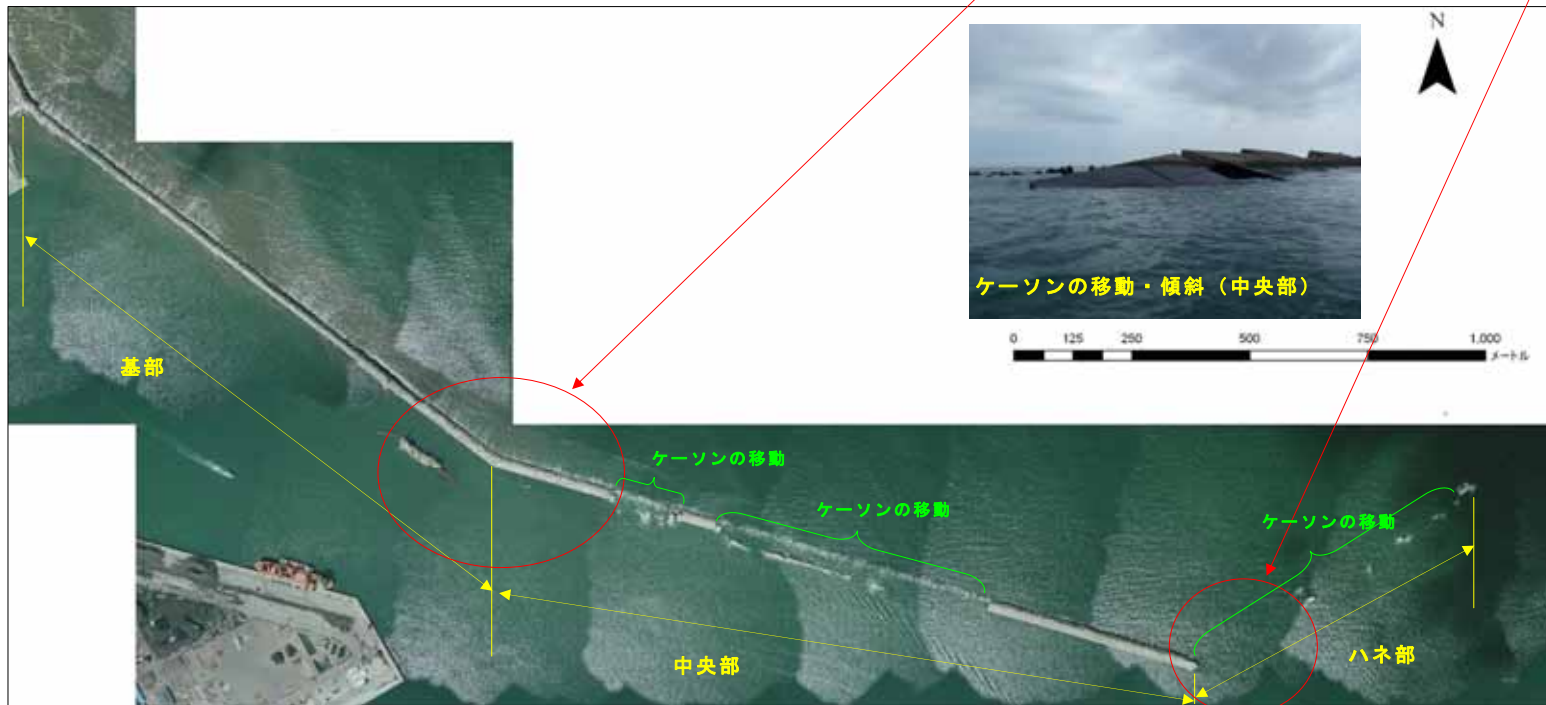
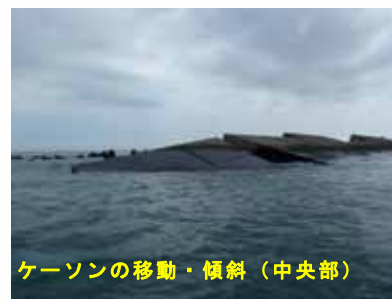
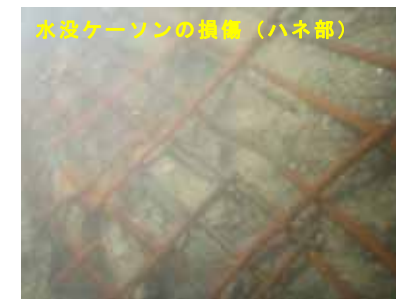
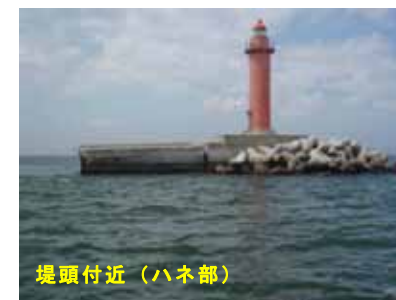
図2-3 被災概要【八太郎地区北防波堤】

地区名	施設名	箇所	調査項目	調査内容
八太郎地区	北防波堤	基部 中央部 ハネ部	構造物陸上の形状調査 構造物水中部の形状調査 潜水目視調査	防波堤上の陸上測量 ナローマルチビーム測深 潜水目視
地区名	施設名	箇所	主な被災内容	
八太郎地区	北防波堤	基部	ケーソンの移動はなし ○港内側の被覆工・基礎工の移動、散乱 ○港内側の根固工の欠損 ○港内側の根固工の港内側で顕著な洗掘	
		中央部	<ケーソンの移動がある区間> ○上部工損傷 ○ケーソンの傾斜、水没 ○消波工・根固工・被覆工・基礎工の移動、散乱 <ケーソンの移動がない区間> ○港内側の被覆工・基礎工の移動、散乱 ○港内側の根固工の欠損 ○港内側の根固工の港内側で顕著な洗掘	
		ハネ部	<ケーソンの移動がある区間> ○上部工損傷 ○ケーソンの傾斜、転倒、水没 ○消波工・根固工・被覆工・基礎工の移動、散乱 <ケーソンの移動がない区間（取付部・堤頭函）> ○消波工・被覆工・基礎工の移動、散乱

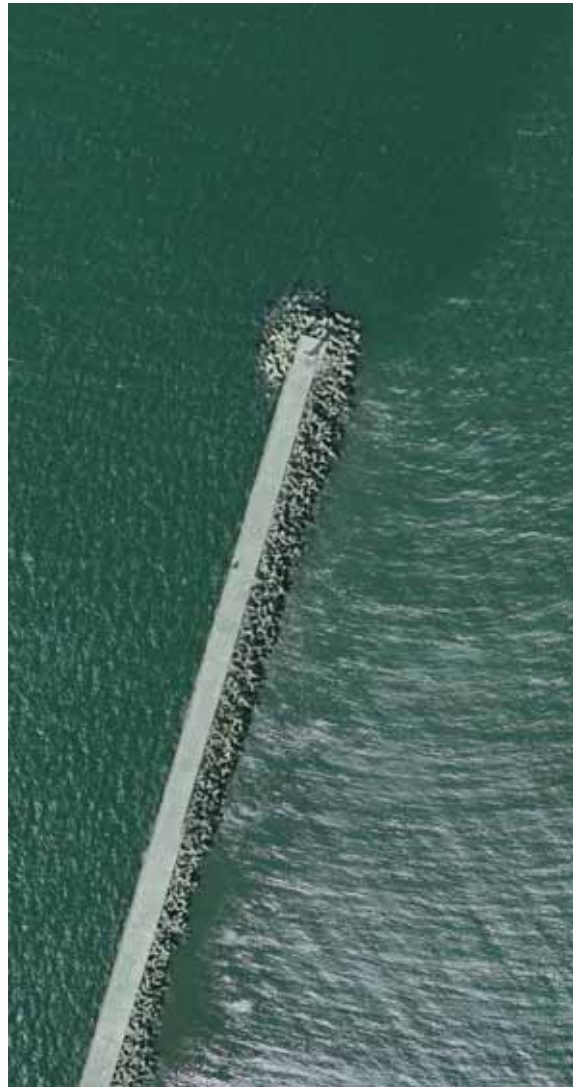
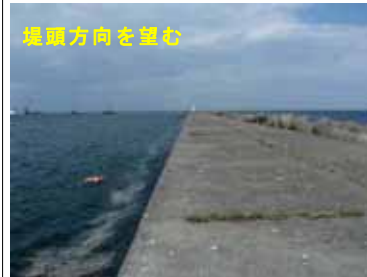
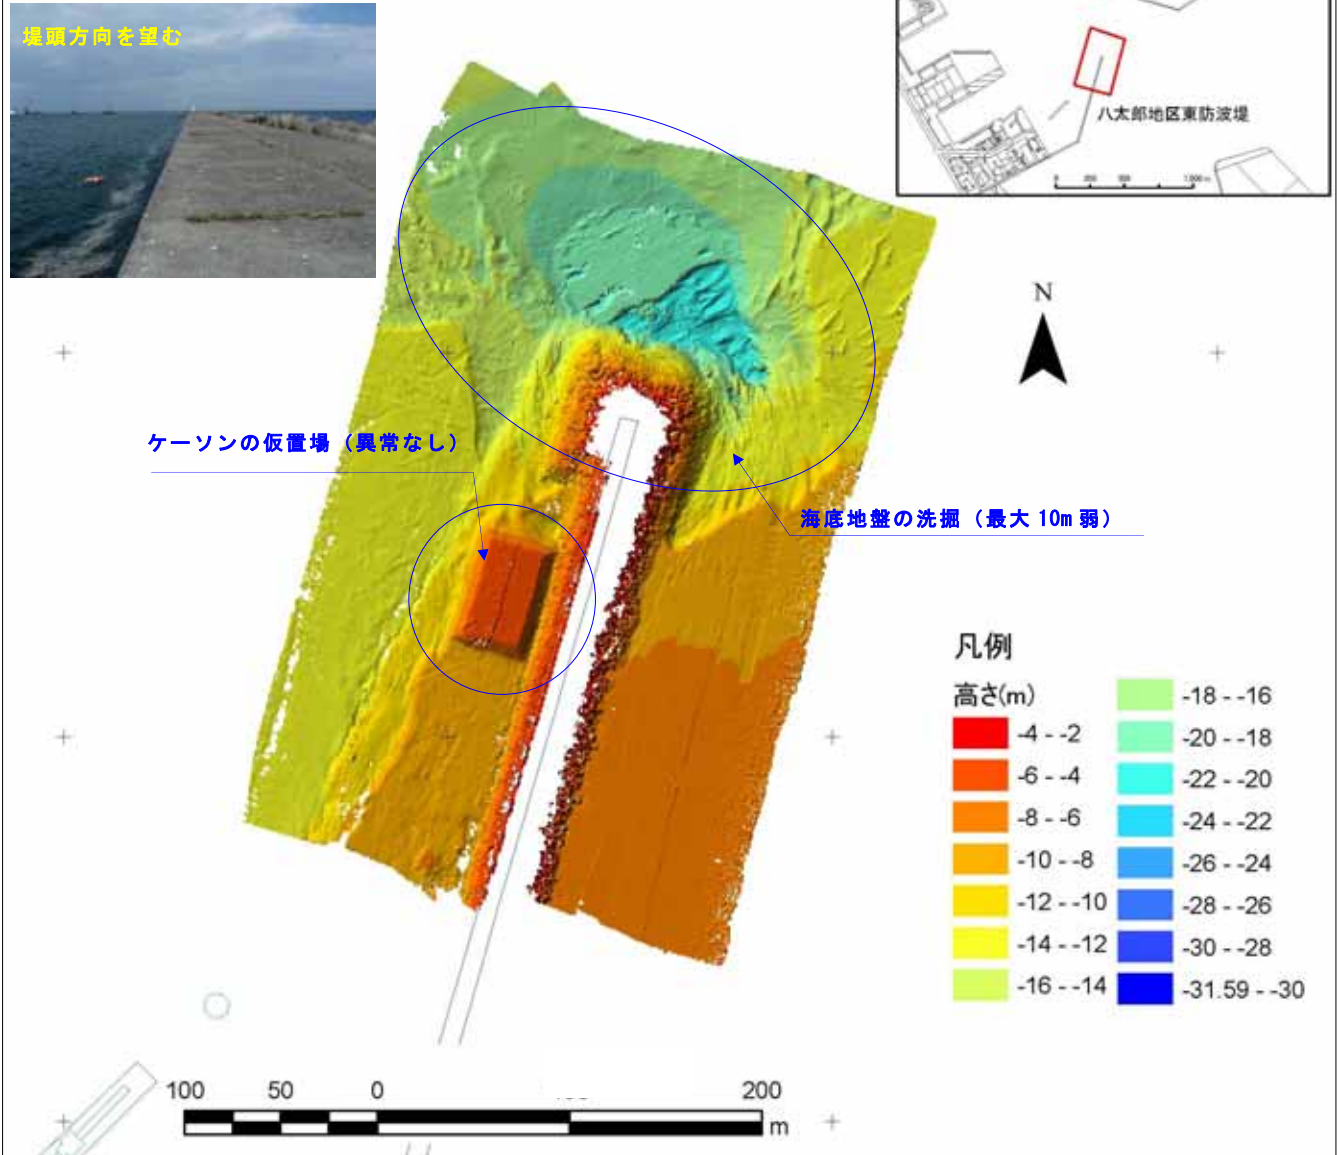
図2-4 被災概要【八太郎地区東防波堤】

地区名	施設名	箇所	調査項目	調査内容
八太郎地区	東防波堤	-	構造物水中部の形状調査	ナローマルチビーム測深
地区名	施設名	箇所	主な被災内容	
八太郎地区	東防波堤	北側端部	堤頭部マウンドの北側で洗掘傾向

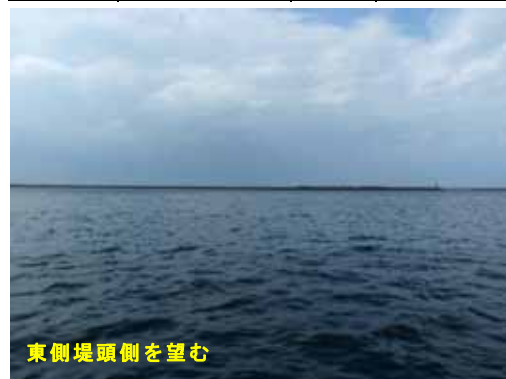
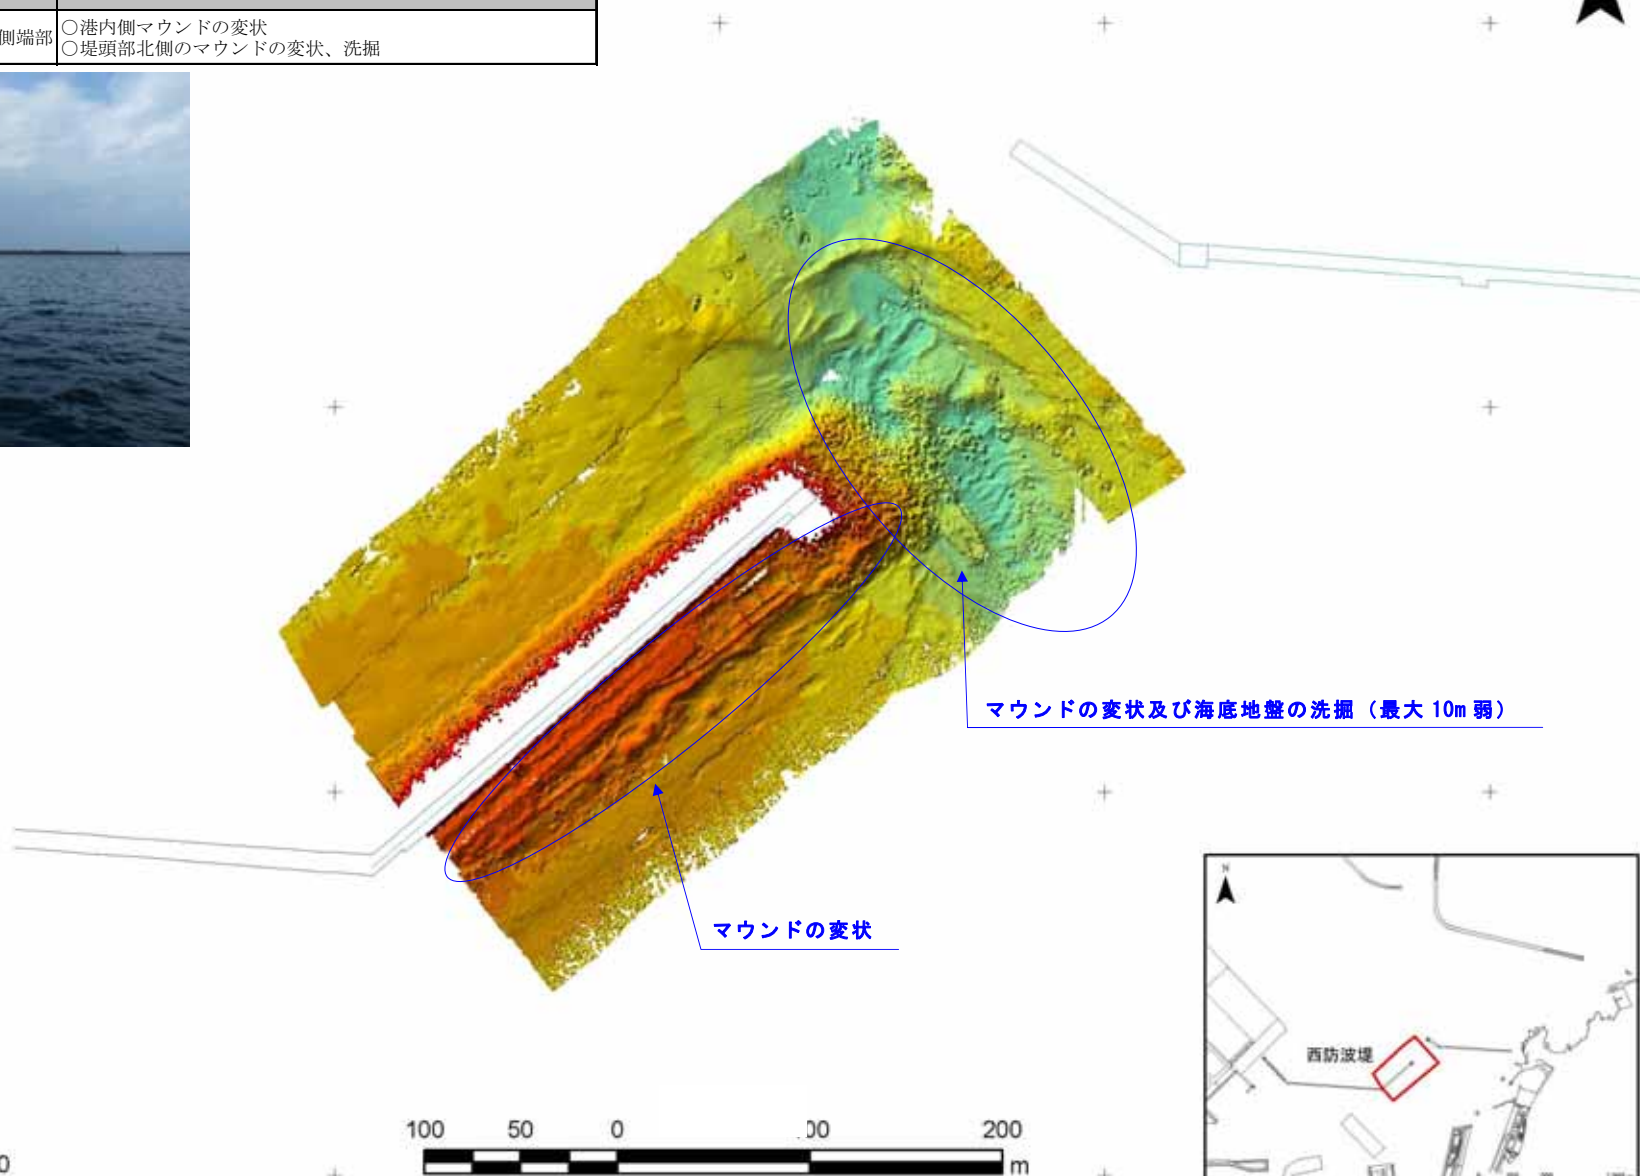
図2-5 被災概要【白銀地区西防波堤】

地区名	施設名	箇所	調査項目	調査内容
白銀地区	西防波堤	東側端部	構造物水中部の形状調査	ナローマルチビーム測深
地区名	施設名	箇所	主な被災内容	
白銀地区	西防波堤	東側端部	○港内側マウンドの変状 ○堤頭部北側のマウンドの変状、洗掘

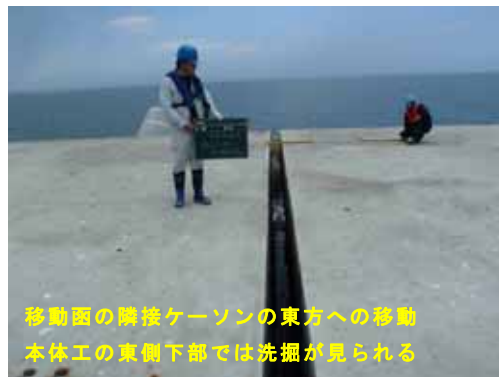
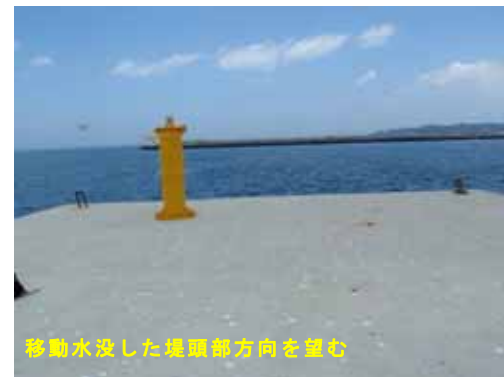
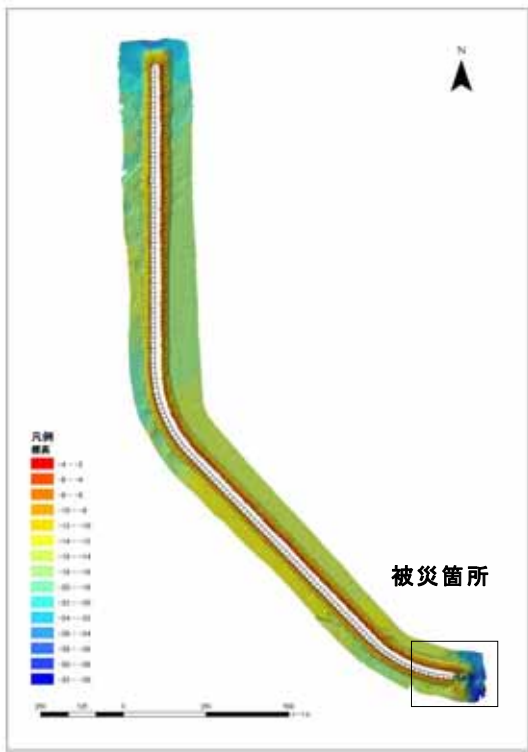
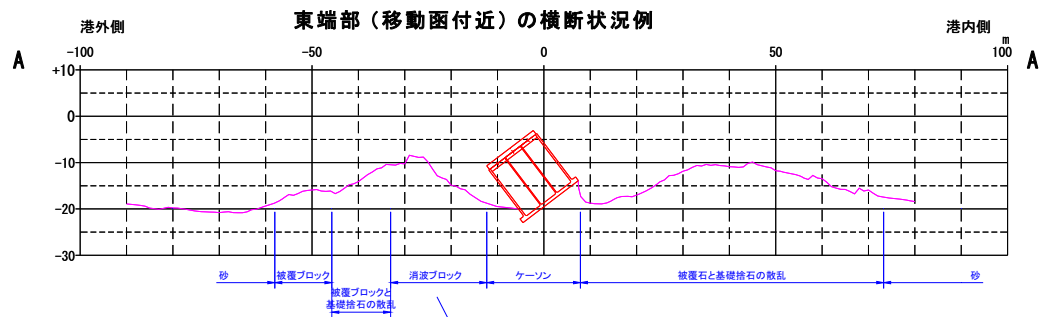
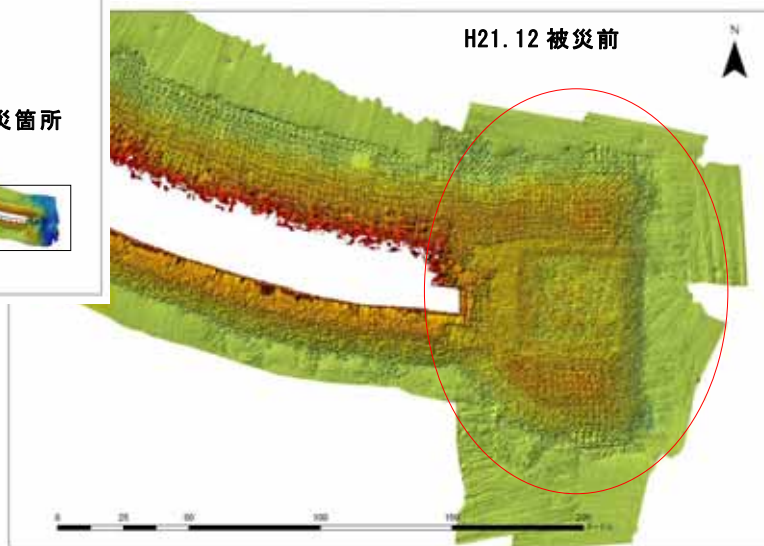
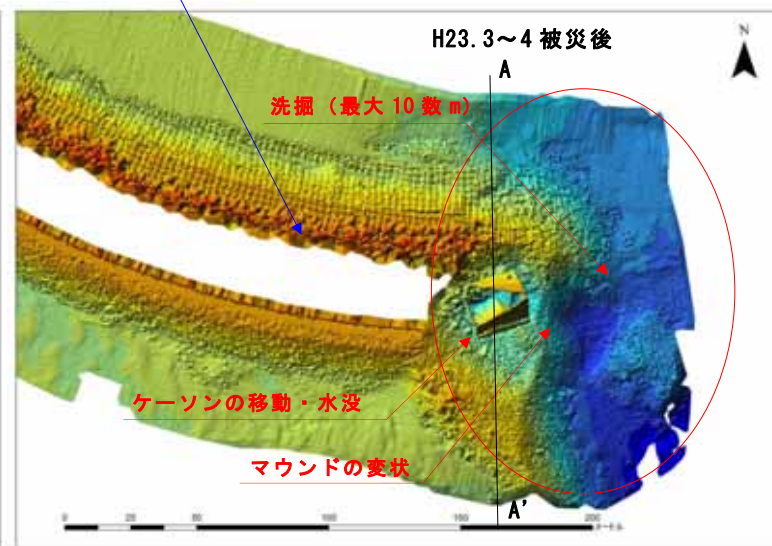
図2-6 被災概要【外港地区中央防波堤】

地区名	施設名	箇所	調査項目	調査内容
外港地区	中央防波堤	東側端部	構造物陸上の形状調査 構造物水中部の形状調査 潜水目視調査	防波堤上の陸上測量 ナローマルチビーム測深 潜水目視
地区名	施設名	箇所	主な被災内容	
外港地区	中央防波堤	東側端部	<ケーソンの移動がある区間（堤頭函）> ○ケーソンの傾斜、水没 ○消波工・根固工・被覆工・基礎工の移動、散乱 <ケーソンの移動がない区間> ○堤頭函の隣接函は東側にやや移動、ケーソン下部の洗掘 ○被覆工・基礎工の移動、散乱 ○消波工の沈下、減少

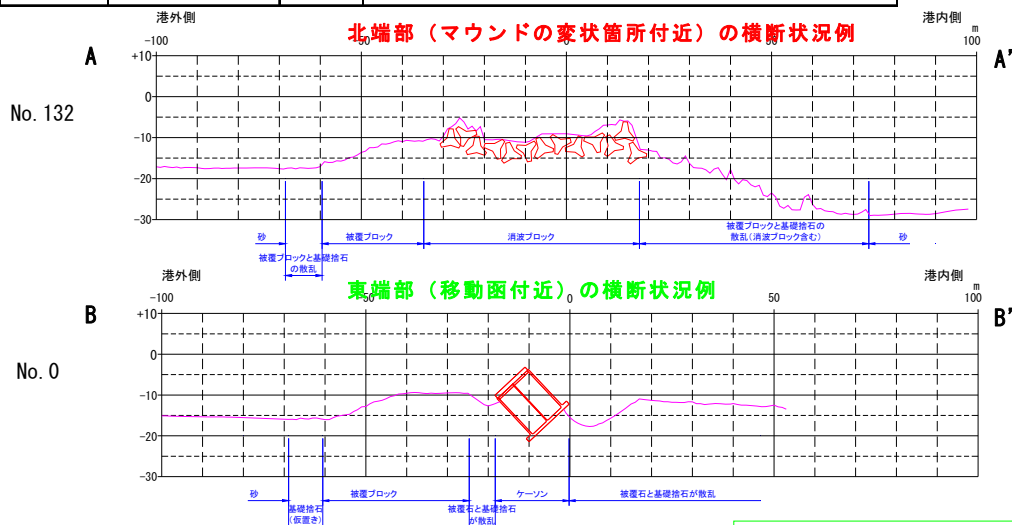
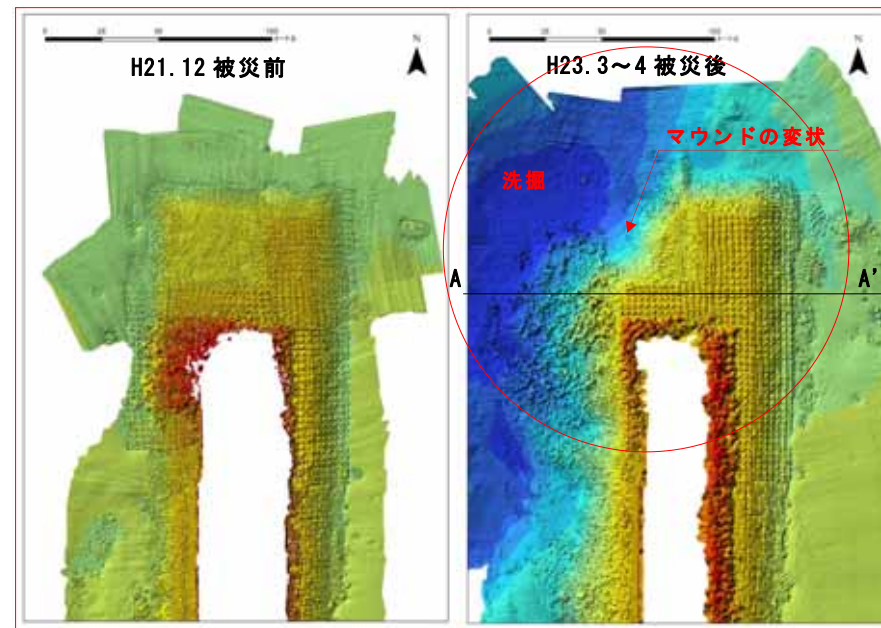
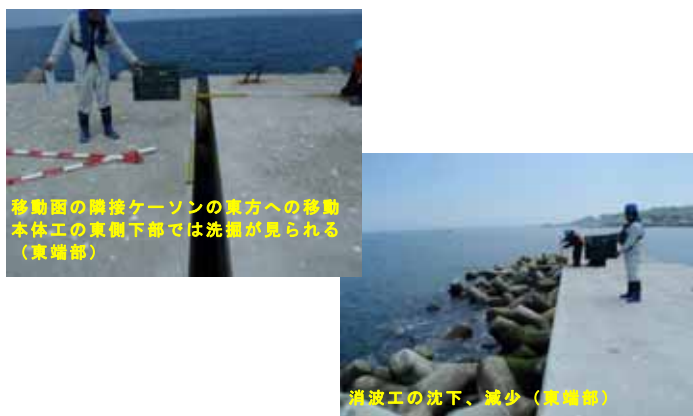
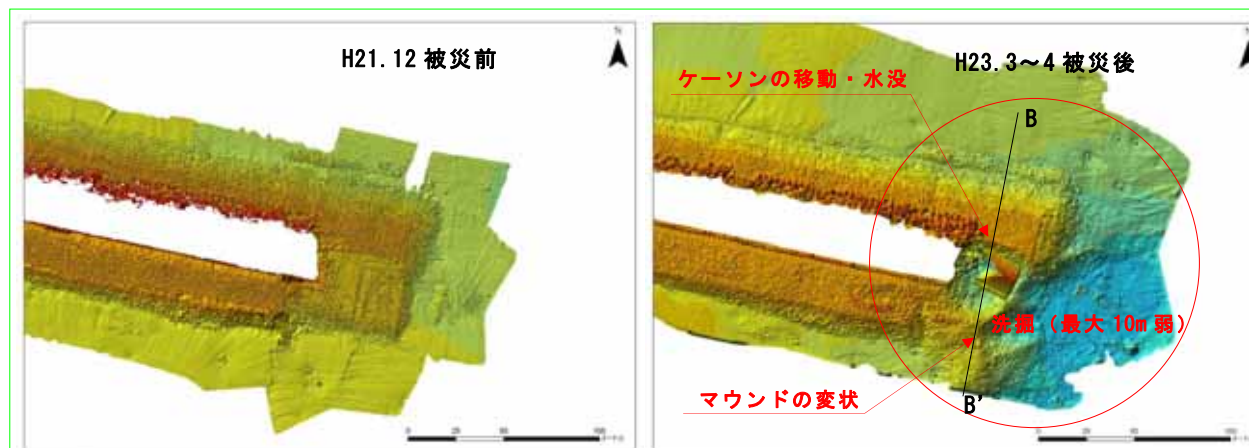
図2-7 被災概要【外港地区第二中央防波堤】

地区名	施設名	箇所	調査項目	調査内容
外港地区	第二中央防波堤	東側端部 北側端部	構造物陸上の形状調査 構造物水中部の形状調査 潜水目視調査	防波堤上の陸上測量 ナローマルチビーム測深 潜水目視
地区名	施設名	箇所	主な被災内容	
外港地区	第二中央防波堤	東側端部	<ケーソンの移動がある区間(堤頭函)>	
			<ul style="list-style-type: none"> <li>○ケーソンの傾斜、水没</li> <li>○消波工・根固工・被覆工・基礎工の移動、散乱</li> </ul>	
		<ケーソンの移動がない区間>		
<ul style="list-style-type: none"> <li>○堤頭函の隣接函は東側にやや移動、ケーソン下部の洗掘</li> <li>○被覆工・基礎工の移動、散乱</li> <li>○消波工の沈下、減少</li> </ul>		北側端部	<ul style="list-style-type: none"> <li>○被覆工・基礎工の移動、散乱</li> <li>○消波工の沈下、減少</li> </ul>

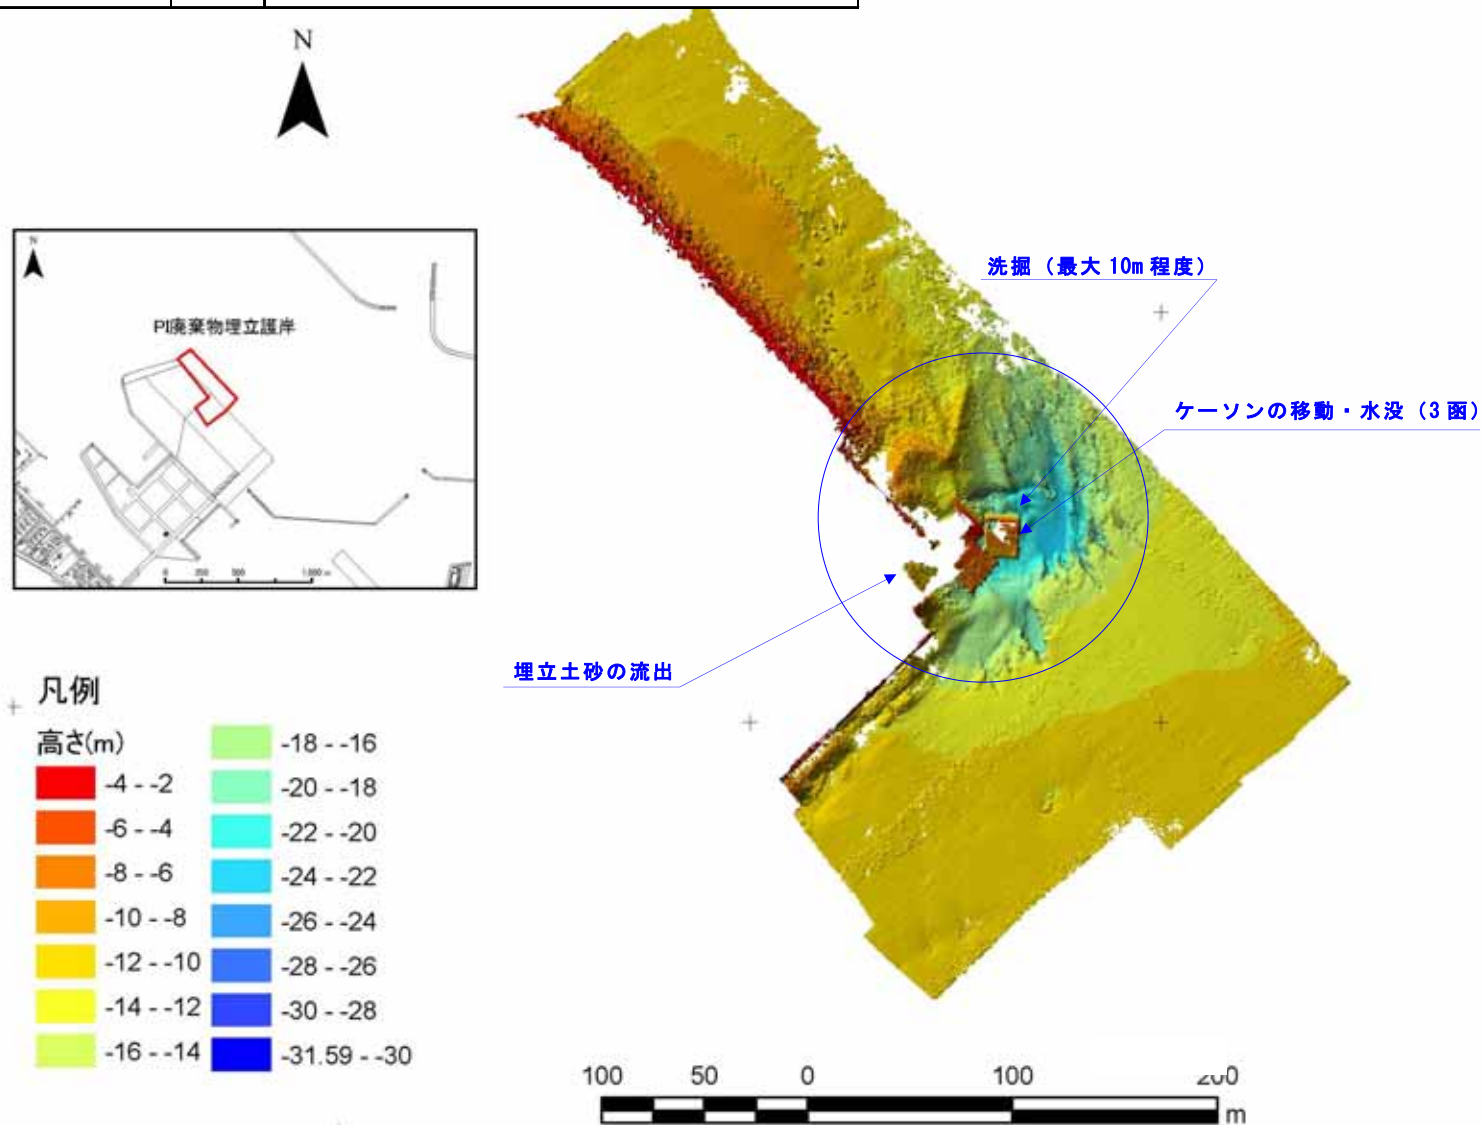
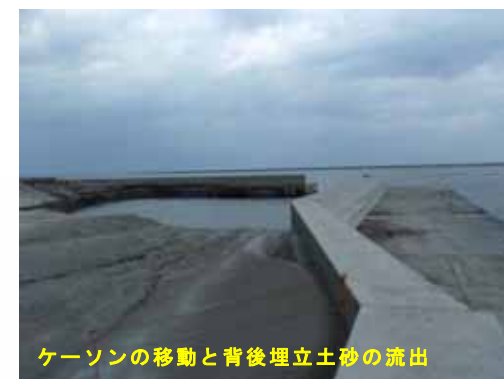
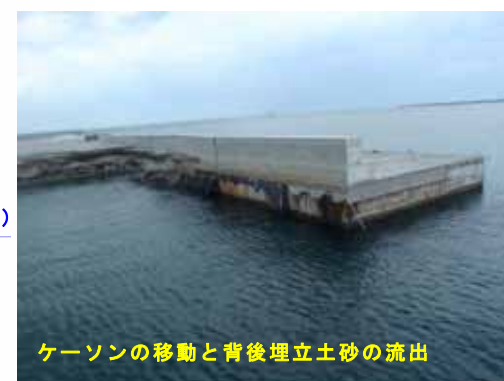
図2-8 被災概要【ポートアイランド廃物埋立護岸】

施設名	箇所	主な被災内容	
PI廃棄物埋立護岸	-	○ケーソンの移動、水没	○洗掘

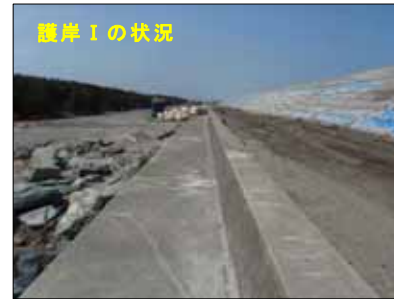
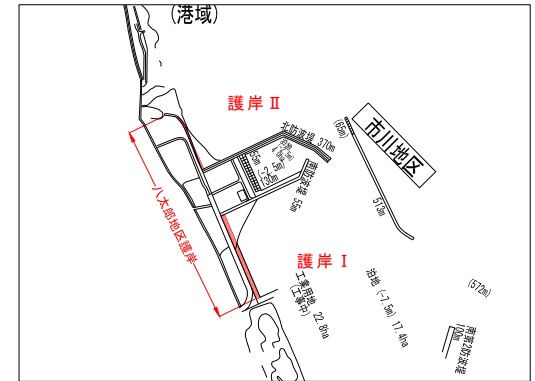
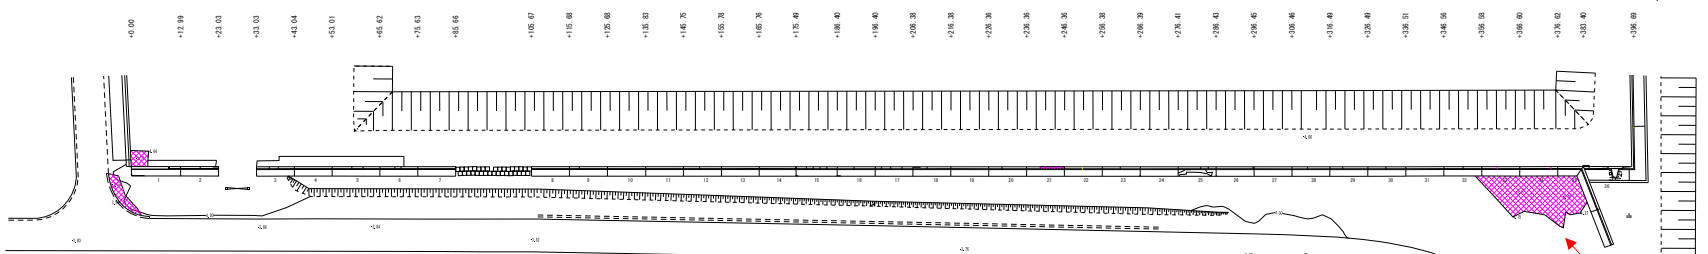
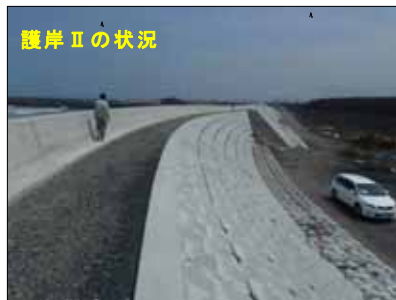
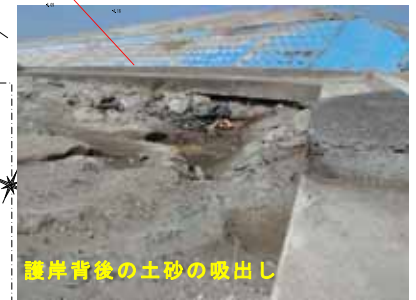
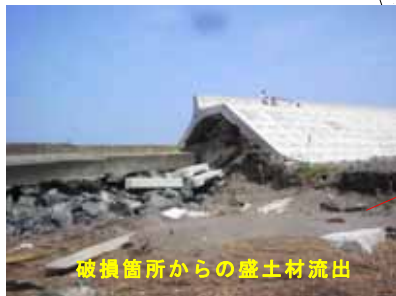
図2-10 被災概要【八太郎地区護岸】

地区名	施設名	箇所	調査項目	調査内容
八太郎地区	護岸	護岸Ⅰ 護岸Ⅱ	構造物陸上の形状調査(2)	護岸の陸上測量
地区名	施設名	箇所	主な被災内容	
八太郎地区	護岸	護岸Ⅰ	○上部工のひび割れ ○護岸背後の土砂流出	
		護岸Ⅱ	○堤体盛土材の流出 ○裏法被覆工（被覆ブロック）の破損

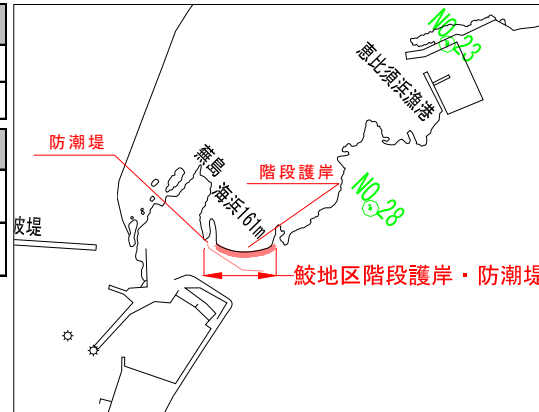
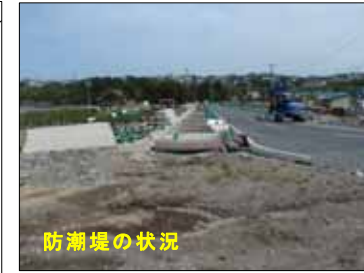
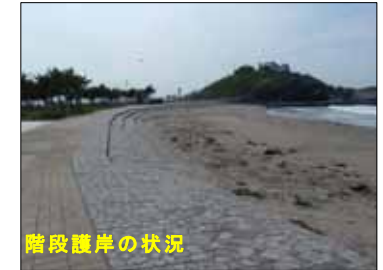
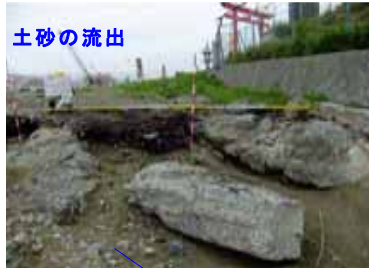
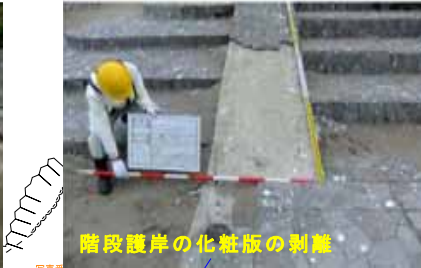
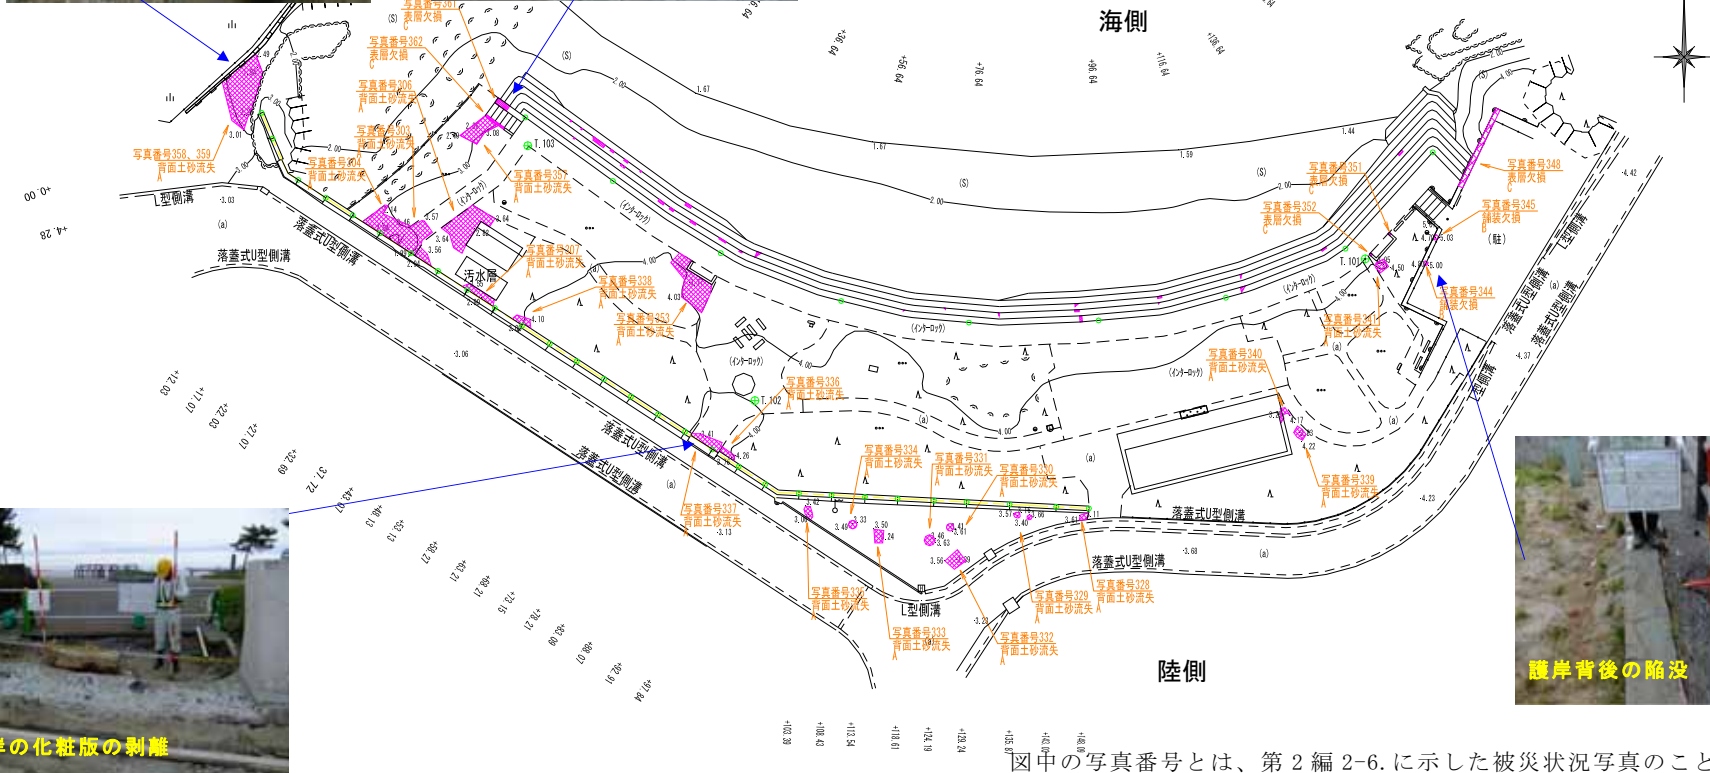
図2-11 被災概要【鯨地区階段護岸・防潮堤】

地区名	施設名	箇所	調査項目	調査内容
鯨地区	階段護岸	-	構造物陸上の形状調査(2)	護岸の陸上測量
	防潮堤	-	構造物陸上の形状調査(2)	防潮堤の陸上測量
地区名	施設名	箇所	主な被災内容	
鯨地区	階段護岸		○護岸背後の陥没 ○階段部の化粧版の剥離	
	防潮堤		○防潮堤前面の陥没 ○波返りの化粧モルタルの剥離やひび割れ
