宮古港外港湾施設等被災状況調査(概要版)

本業務は、東北地方太平洋沖地震および津波で被災した宮古港および久慈港の港湾施設を対象に、被災状況調査を行い、地震または津波による被災原因の究明及び施設復旧設計の基礎資料を得る目的で実施した。

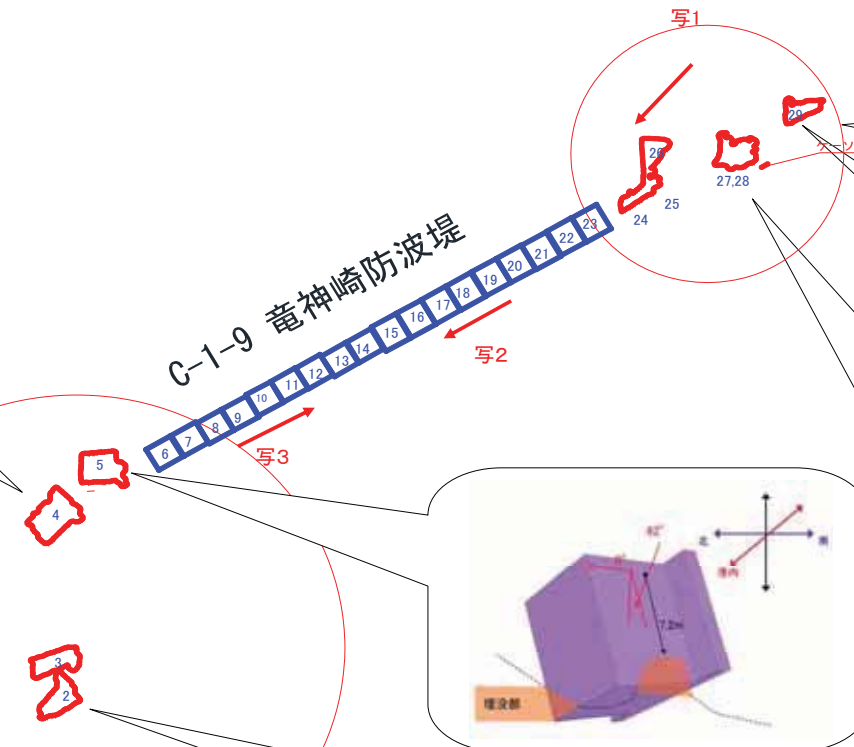
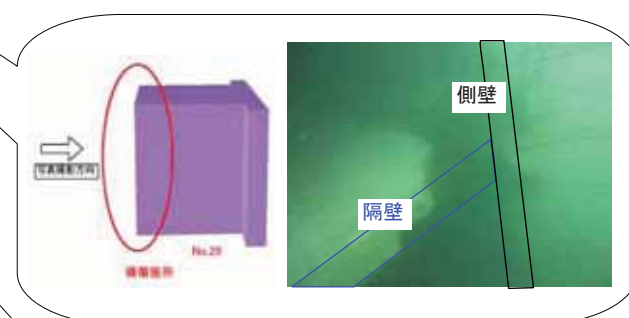
C-1-9 竜神崎防波堤

潜水調査より水没ケーソンの状況

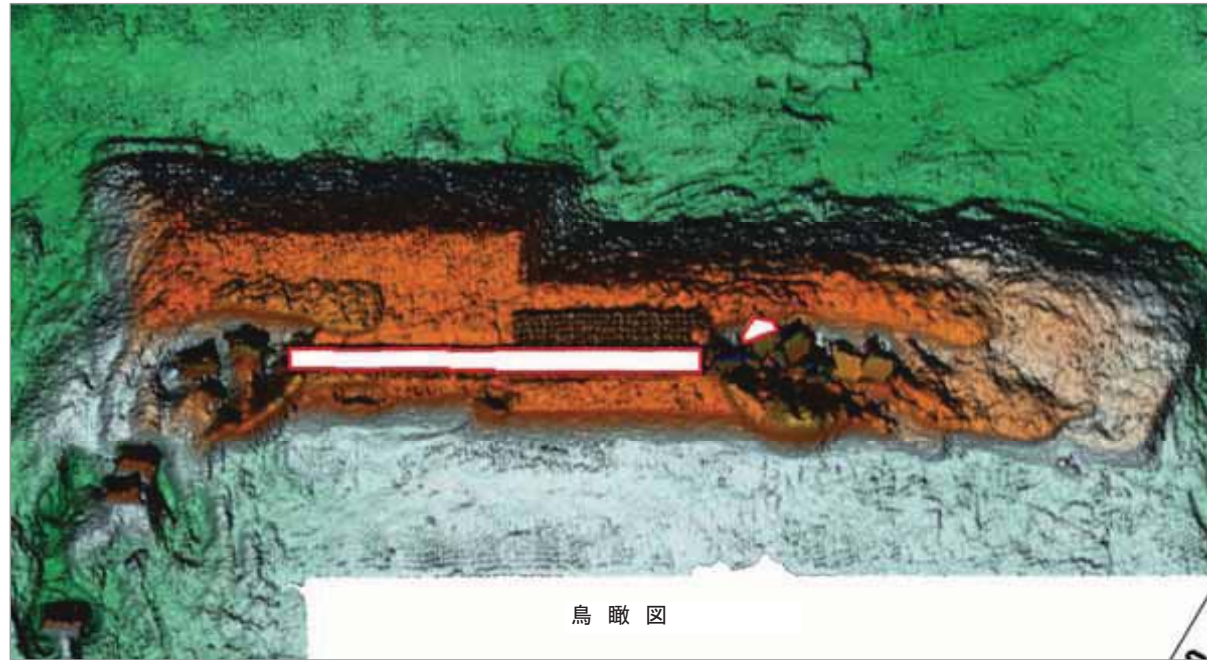
鳥瞰図

被災箇所	状況	備考
竜神崎防波堤 ・No.6~23号函	平均20cmの沈下(H23年1月比較) 水平変動は、港内側に約10cm移動(局地) ※別紙ケーソン別測定結果表あり。	写2, 3
被災ケーソン ・No.1~5号函(水中)	被災したケーソンが構内側に移動。 基礎捨石のマウンドが大きく崩壊洗掘。	鳥瞰図及びモザイク図参照
被災ケーソン ・No.24~29号函(水中)	流失したケーソンが点在。 基礎捨石のマウンドも崩壊洗掘。 ケーソン(No24上部コンクリート)の一部が水上に露出。	写1

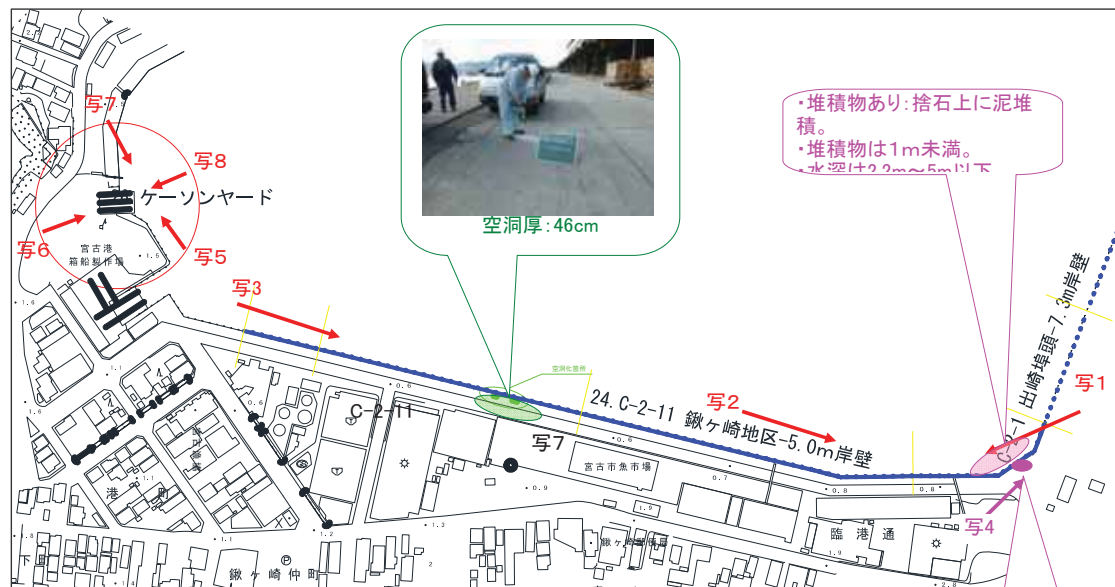
写-4

被災箇所	状況	備考
① 鎌ヶ崎地区-5.0m岸壁	矢板目地部調査:異常なし 空洞化:①331m~348mあり。(40cm)F8穿孔確認(46cm) ②453m~458mあり。(20cm) ③475m~478mあり。(10~20cm) 岸壁面部:固定座金無し、タイロッド及び固定金具無し 取付護岸前面・堆積物あり(最浅水深-2.2m) 取付岸壁の上部工被災有り、護岸約12cm(海側)の出入りあり	写1~写3
② ケーソンヤード	ケーソンヤード基礎部被災 レール:上部破損あり。 レールの左右ゆがみ:最大0.03m	写4~写8

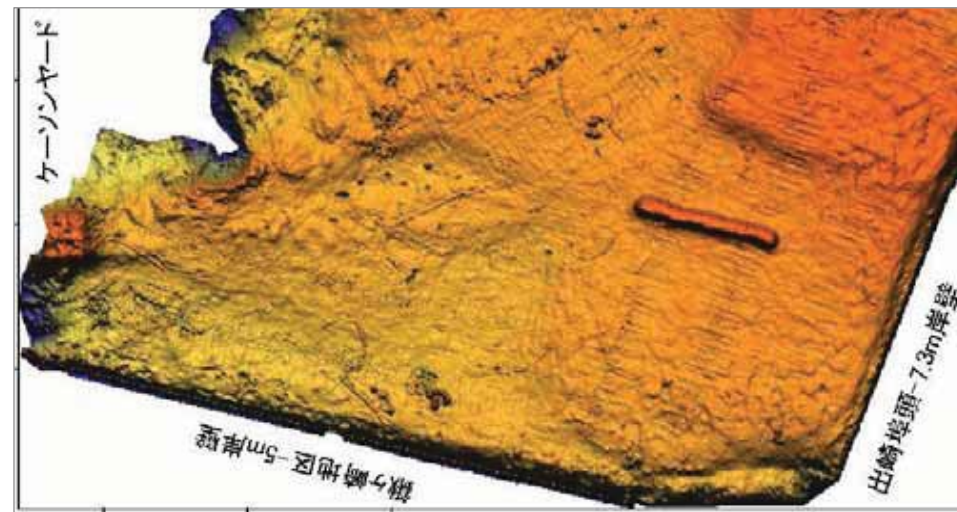
鳥瞰図

タイロッド及び固定金具無し
