【宮古港 藤原地区・高浜地区（構造物陸上部の形状調査（2））】

年度	平成22年度	図面番号	-
名称	宮古港外港湾施設等被災状況調査		
図面名称	宮古港 航跡図		
縮尺	1:10,000	単位	-
設計年月日	平成23年8月	組織	-
国土交通省 東北地方整備局

久慈港湾口防波堤（北）被災状況

久慈港湾口防波堤（南）被災状況

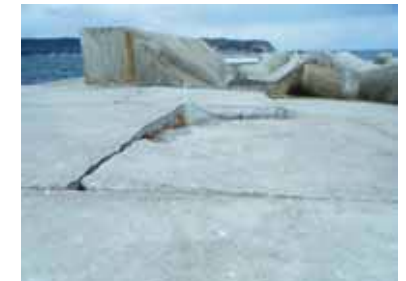
被災箇所	状況	備考
防波堤全体ケーソン形状 (被災なし)	5 函目、13 函目、14 函目ケーソンが破損しているが、平成 23 年 1 月の測量結果と変化なし。	写 1～写 10
亀裂等 (被災なし)	9 函目に複数の亀裂が生じているが、平成 23 年 1 月の測量結果と変化なし。	写 5
水中部 (根固めブロック被災)	防波堤南端沖側の根固めブロック破損 (長さ 14.5m, 幅 8m)。	横断面図 6/6 (No.230 測線)

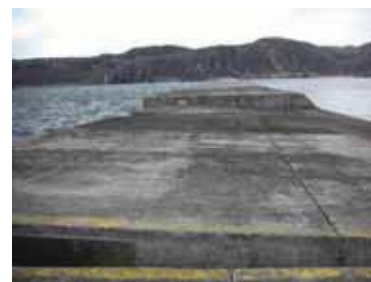
被災箇所	状況	備考
防波堤全体ケーソン形状	全体的にケーソン上部工の異常は確認されず、被災なしと判断。	写1~写10
局所変化	北側から8 函目(Mo.84)が港内側へ傾斜(0.3~0.5m)、沖側へのズレ(1.1m)が見られるが変動痕跡なし。	写8
水中部	防波堤北端前面の根固めブロック破損(平成23年1月測量との比較による)。	被災A
	防波堤南端前面の根固めブロック破損の可能性あり。	被災B

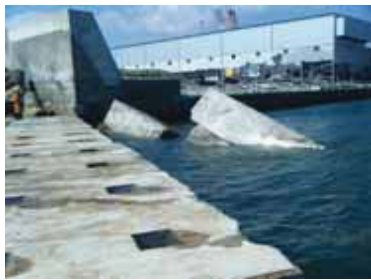
写1

被災箇所	状況	備考
波除堤全体	上部工コンクリートブロック 全て流失	写1～写10
波除堤付け根部から 28m～56m 間 (延長 28.0m)	下部工港内側へ傾斜(段差 20cm)	写3
波除堤付け根部から 132m～ 202m 間 (延長 69.40m)	下部工コンクリートブロック も流失	写4～写7
