半崎地区-5m 岸壁 被災状況

諏訪下地区 打継場被災状況

半崎地区 3号護岸被災状況

宮古港外港湾施設等被災状況調査（久慈港） 調査位置図

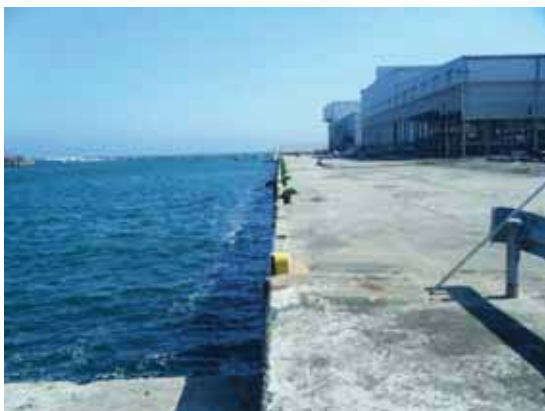
写1

| 個所 | 状況 | 備考 |
|---|---|---|
| 岸壁全体形状 | 異常は確認されず被災なし | 写1~写3 |

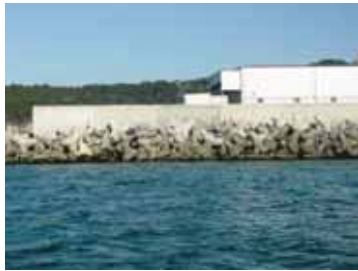
写1

| 被災箇所 | 状況 | 備考 |
|---|---|---|
| 護岸全体形状 | 全体的に異常は確認されず、被災なしと判断。 | 写1～写10 |

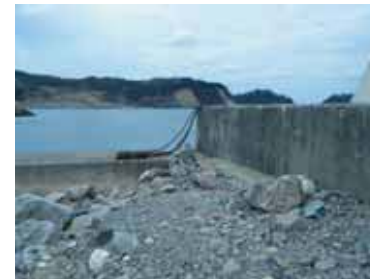
写4

| 被災箇所 | 状況 | 備考 |
|---|---|---|
| 局所変化 | 護岸北側端の護岸背後土砂の侵食あり。 | 写4,5 |

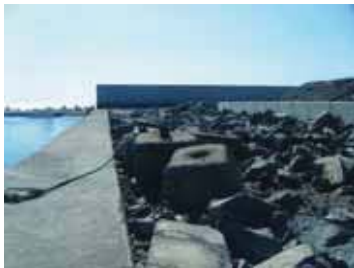
| 個所 | 状況 | 備考 |
|---|---|---|
| 4号護岸 | 南端の護岸背後の土砂侵食 (3号護岸参照) | 写1 |

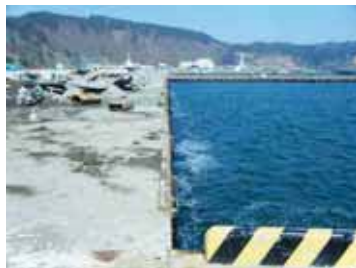
| 個所 | 状況 | 備考 |
|---|---|---|
| -4m物揚場(130m) | 異常なしと判断 | 写2 |

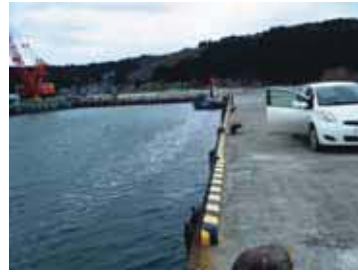
写3

| 個所 | 状況 | 備考 |
|---|---|---|
| -4m物揚場(140m)南側 | 物揚場前面は異常なしと判断 | 写3~写7 |

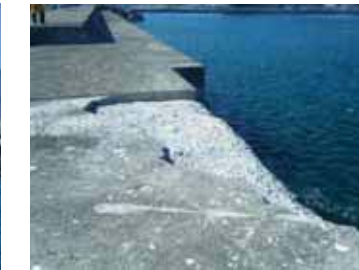
| 個所 | 状況 | 備考 |
|---|---|---|
| 防波堤 | 上部工コンクリート表層部の剥がれ1箇所あり | 写9 |
