# 平成 22 年度 釜石港外港湾施設等被災状況調査 報告書概要版

国際航業株式会社・東亜建設工業株式会社 設計共同体

1.1 目的 東北地方太平洋沖地震および津波で被災した港湾施設を対象に、被害状況調査を行い、地震または津波による被災原因の究明および施設復旧設計の基礎資料とする。

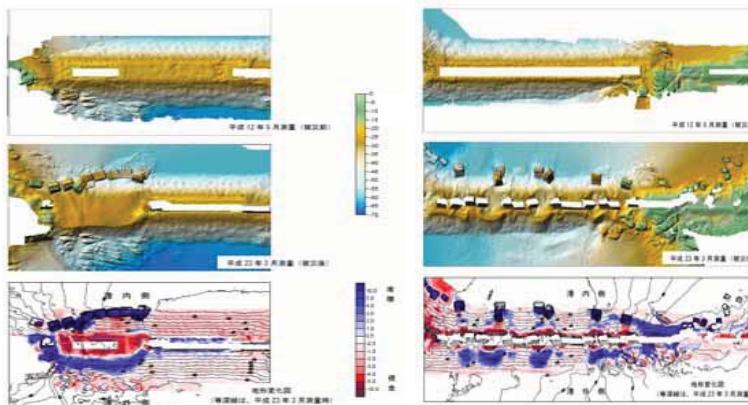
過年度地形データとの比較（釜石港湾口防波堤）

釜石港、大船渡港ともに湾口防波堤付近においては、過年度に実施したナローマルチビーム測深データとの比較を行い被災前後の地形変化を把握した。また、釜石港湾口防波堤では復旧設計の基礎資料として潜水目視調査結果と合わせ、残存ケーンの変状を詳細に把握した。

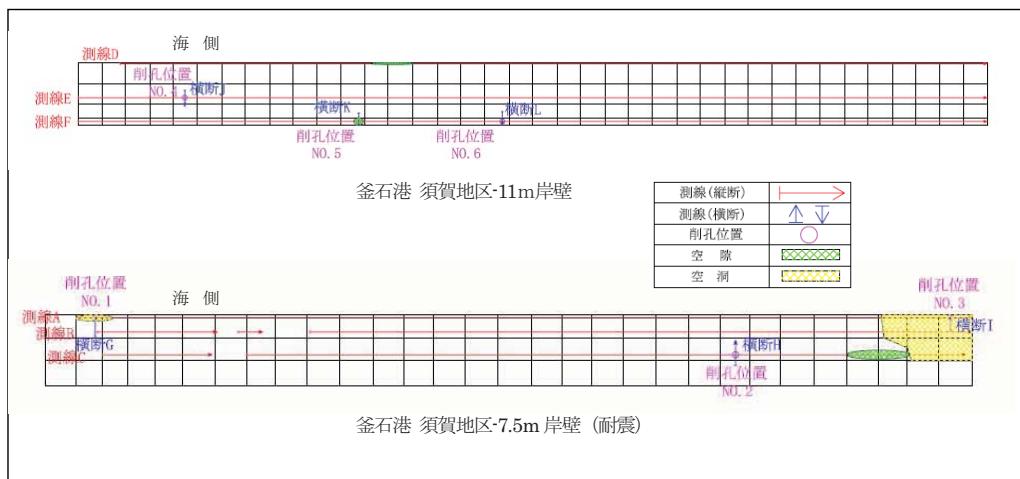
レーダー探査の結果から空洞が想定される箇所をドリル削孔し、ファイバースコープで目視確認を行った結果、空洞を発見したため、ただちに釜石港湾事務所へ報告を行った。

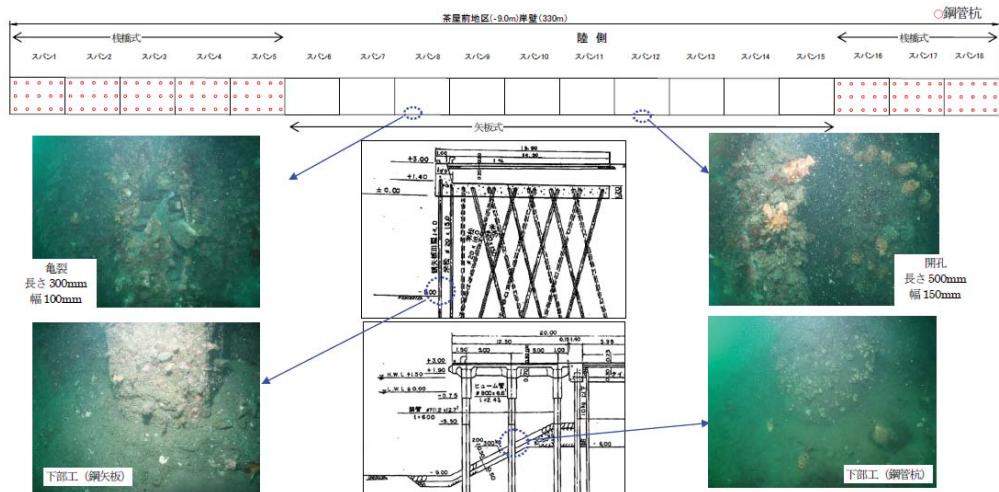
潜水調査の結果、東北地方太平洋沖地震および津波による钢管杭の挫屈など施設の機能を損なう変状は認められなかった。ただし、茶屋前地区-9m 岸壁では、被災以前からの変状と推定できる矢板の亀裂・開孔を発見した。

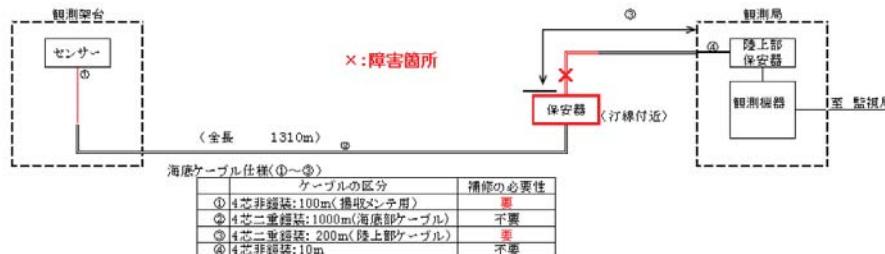
波高計架台及び海底ケーブルに異常が認められた。

波高計架台；震災の影響で北側へ15°傾きが生じていることが確認された。

海底ケーブル；汀線部に設置されている保安器より陸上観測局側の箇所にて岩盤崩落のため断線していた。

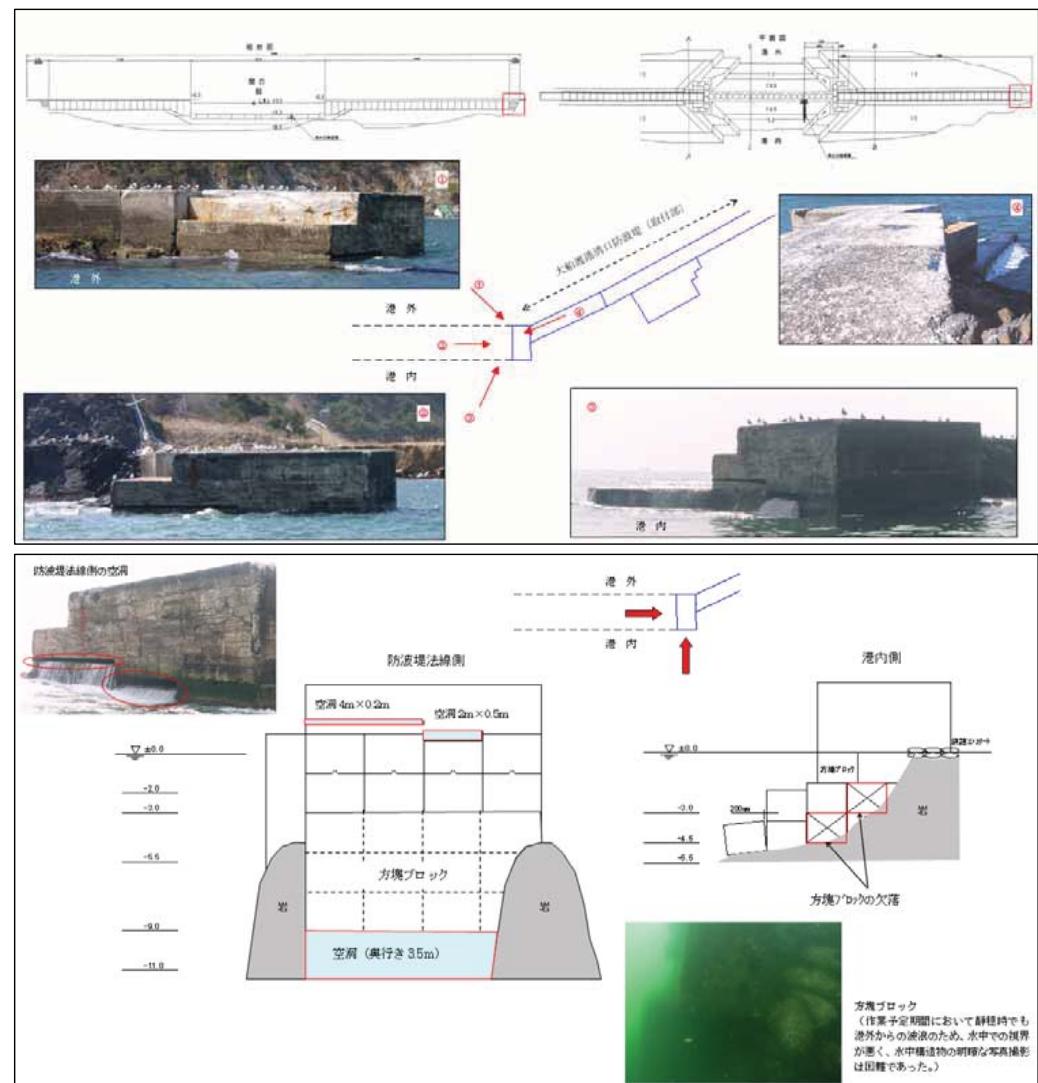
大船渡港湾口防波堤（南）は南端岩着基部以外は海中に転落している。基部は浅所・網等の浮遊物により、ナローマルチビーム水中部計測が実施できなかったため、海上からの写真撮影および潜水目視調査を実施した。

調査の結果、ブロックの欠損・空洞部分があり、機能を損なう変状が認められた。

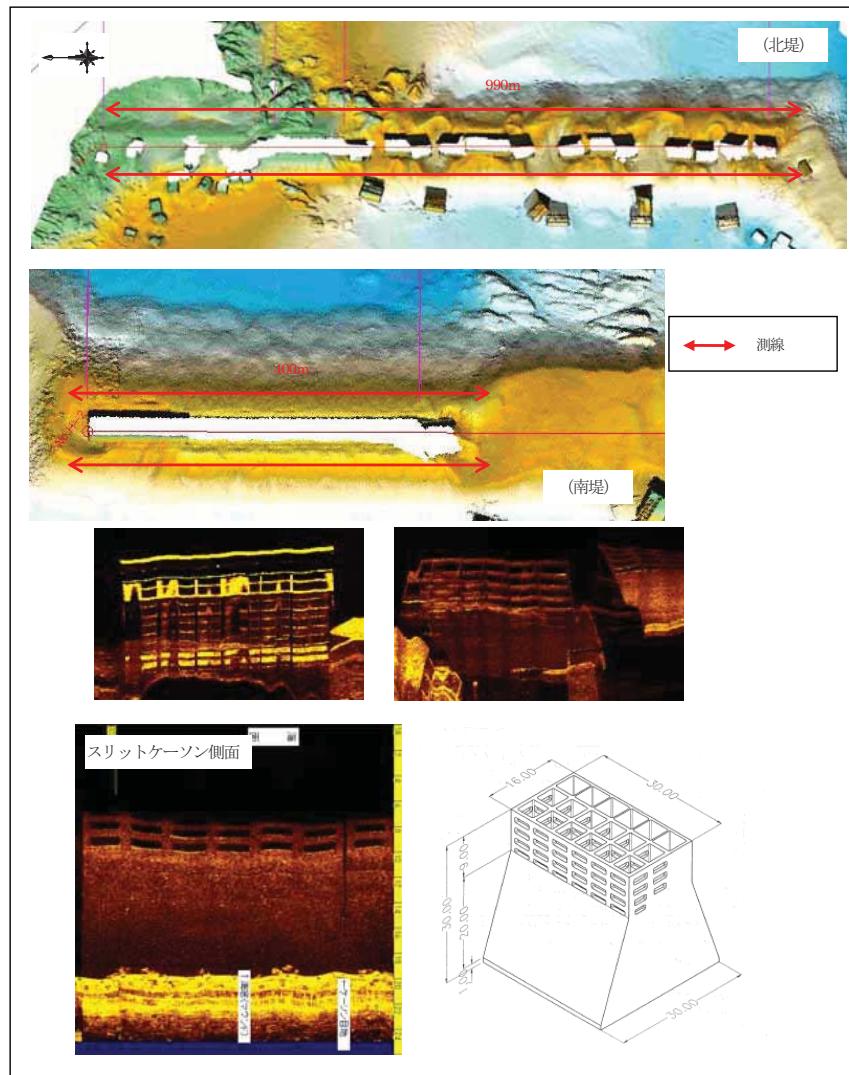
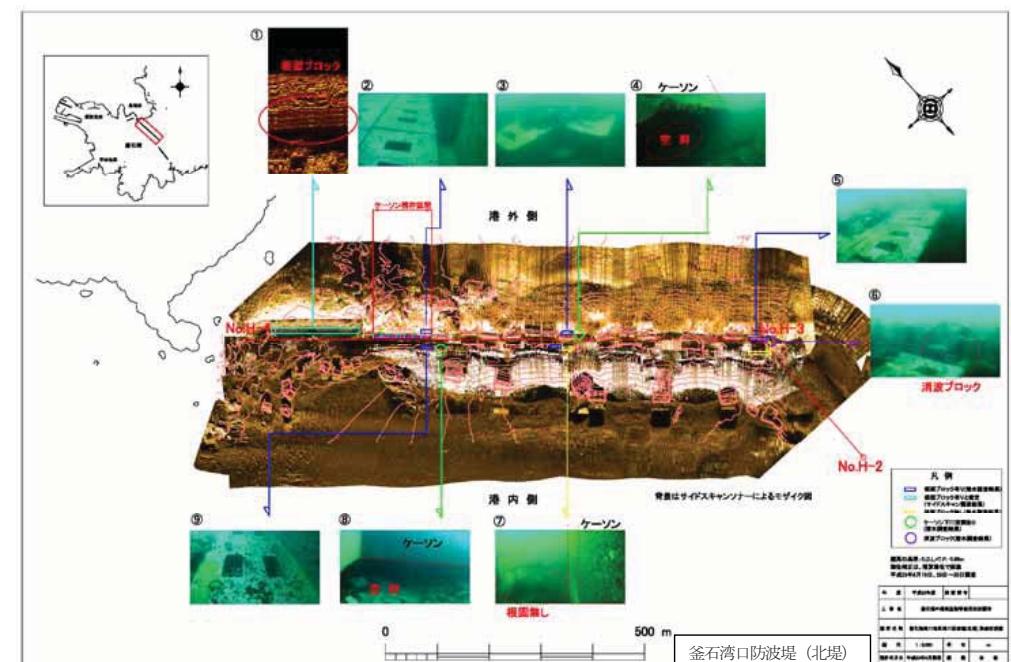
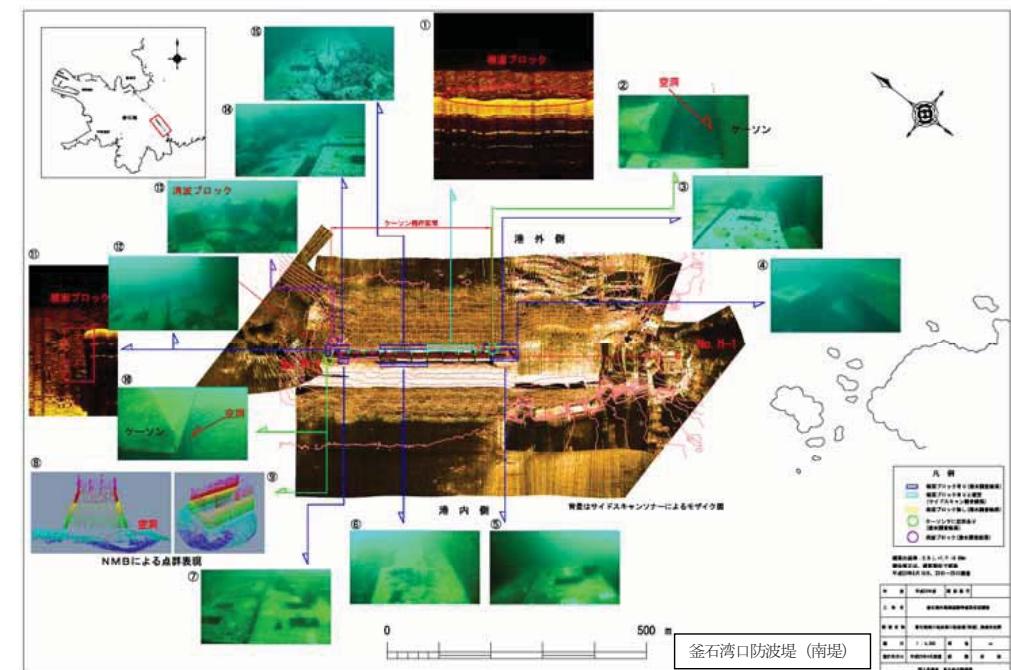
- 通常、海底に向けピームを発振するサイドスキャンソナーをケーソン側に 90 度回転させて調査船に取り付け、残存ケーソン側面の状況を確認した結果、顕著な変状（欠損、ひび割れ）はみられなかった。
- サイドスキャンソナー調査結果と「構造物水中部の形状調査」および「潜水目視調査」結果から釜石港湾口防波堤の海底状況図を作成した（右図）。
