2.7. 岸壁の土質調査

2.8. 海象観測装置点検・調査業務

2.10. 潜水目視調査

2.11. 岸壁健全度調査

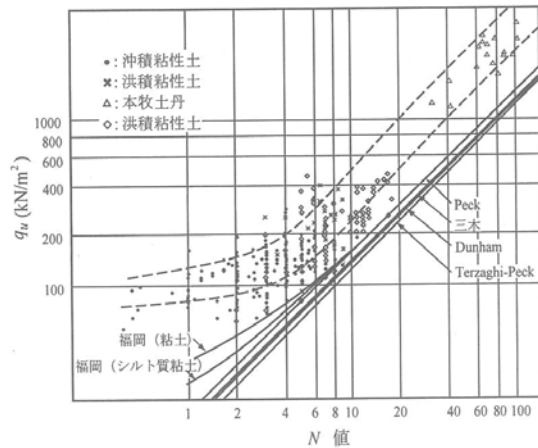
図 2.7-3 粘性土における一軸圧縮強さ q_u と N 値との関係

Ac1層(N値:0～8)の一軸圧縮強さは134～226kN/m²、Ac2層(N値:4～13)の一軸圧縮強さは71～158kN/m²、Ac3層(N値:4～21)の一軸圧縮強さは133～449kN/m²、Ac4層(N値:10～28)の一軸圧縮強さは274kN/m²であり、図2.7-3に示す一軸圧縮強さとN値との関係に概ね当てはまる。

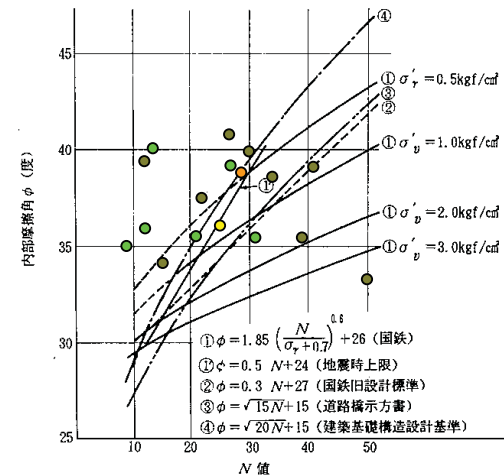
図 2.7-4 せん断抵抗角 ϕ と N 値との関係

せん断抵抗角は、As2層(N値:5～32)で34.5°、As3層(N値:4～26)で32.3～36.4°、As4層(N値:4～38)で38.8°、Rs(75)(N値:3～50)で33.0～41.0°、Rs(25)(N値:15～40)で35.3～40.1°であり、図2.7-4に示す一般的な関係に概ね該当するが、サンドコンパクションパイル改良部(Rs(75)、Rs(25))のいくつかの試料では、一般的なN値と ϕ の関係から外れている。これは、サンドコンパクションパイル改良部ではしばしば未改良地盤の混入があり、全体が均質でないため、N値計測部と不攪乱試料採取部での土質の違いが生じることによるものと判断される。

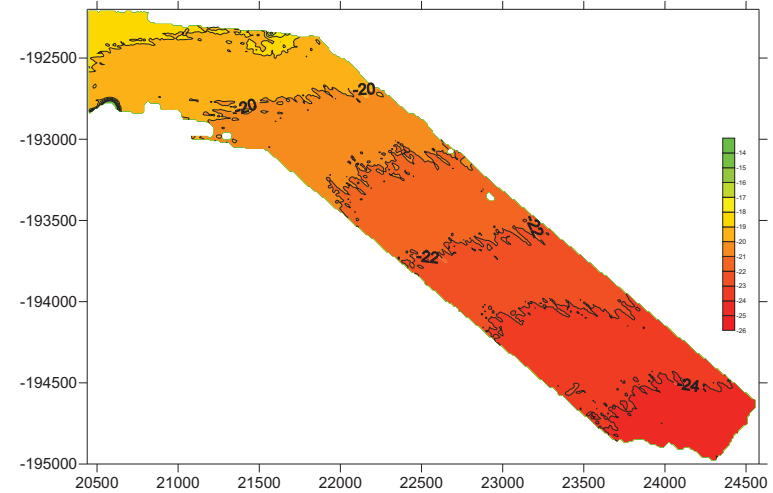
図 2.9-2 仙台塩釜港（仙台港区）直轄水域外側カラー段彩図(10mメッシュデータ)

当海域は沖防波堤よりも沖側に位置する外航路部分で、水深約 20m～24mの範囲にあり海底面は緩やかに傾斜している海域である。当海域では特筆すべき特徴は見受けられなかったが、津波の影響により海域北部に位置する七ヶ浜周辺の海苔網施設、特にアンカーなどが絡まったロープ類が航路上海面に多く散在していた。この海苔網施設が当海域海底にも散在していると思われるが、水深図にはそれを裏付けるような水深値は見出せなかった。

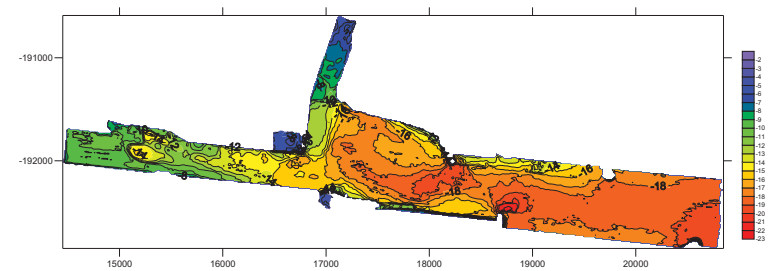
図 2.9-3 仙台塩釜港（仙台港区）直轄水域内側カラー段彩図(10mメッシュデータ)

海域全体の水深図を見ると、概ね各港内に区分けされている規定水深は満たしているものの、津波の影響により港周辺の施設や資材等が散乱した痕跡や、異常物等が散見された。

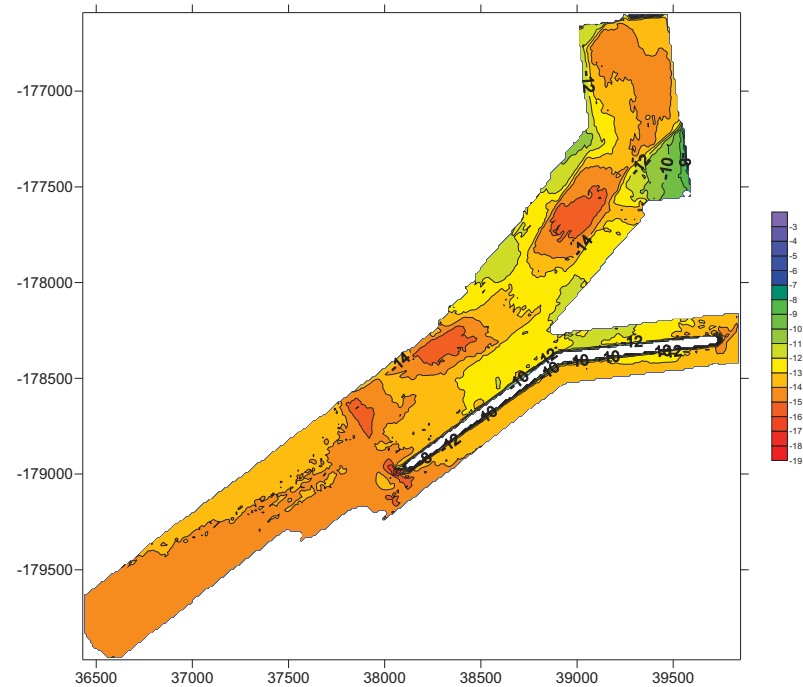
図 2.9-4 石巻港航路部および外港部のカラー段彩図(10m メッシュデータ)

雲雀野ふ頭から港航路部を經由し外港部までの当海域は、外港路部がほぼ-14m に保たれた状態だった。

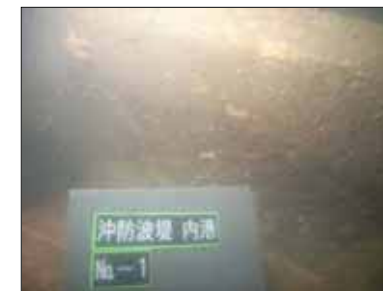
港内側

潜水調査の結果、仙台沖防波堤では、防波堤の全域において被災がないことを確認した。なお、港内側にはコンテナ等が沈んでいることを確認した。

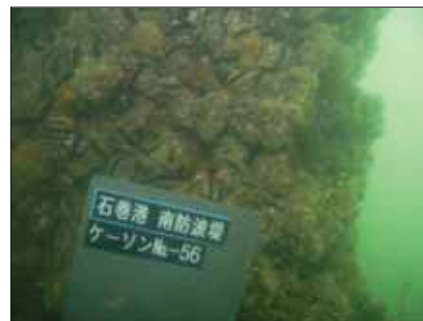
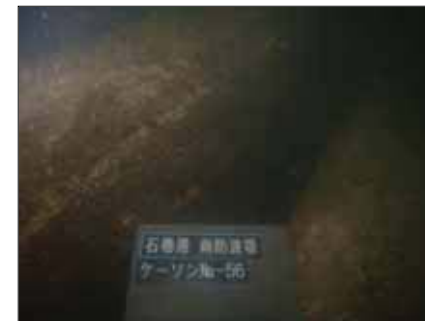
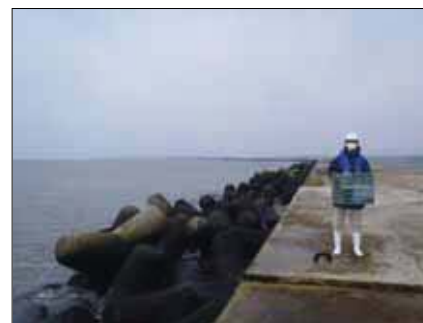
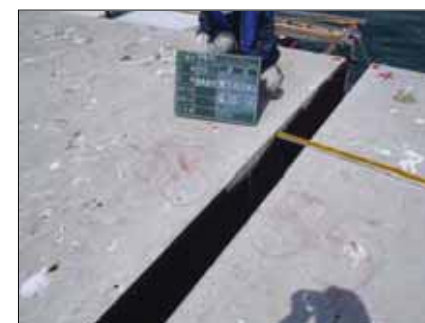
潜水調査の結果、石巻南防波堤では東側と西側の両堤頭部において、津波による流れによって生じたと思われるケーソン下端の洗掘を確認した。また、防波堤の堤幹部においてはケーソン目地の開きや滑動などの被災がないことを確認した。

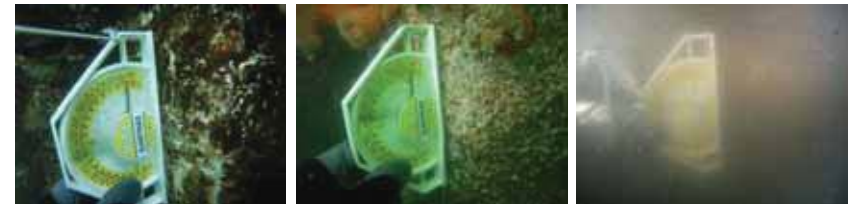
ケーソンの水中部は、表層から中層では多くの生物付着を確認したが、ケーソンそのものが損傷している状況は確認できなかった。底層部では浮泥による濁りが激しいため、状況を確認することができなかった。
