<相馬港>

図-1 被災概要【沖防波堤】

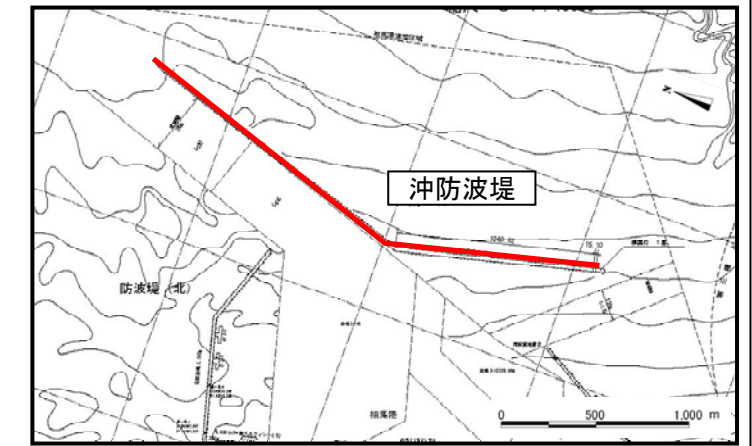
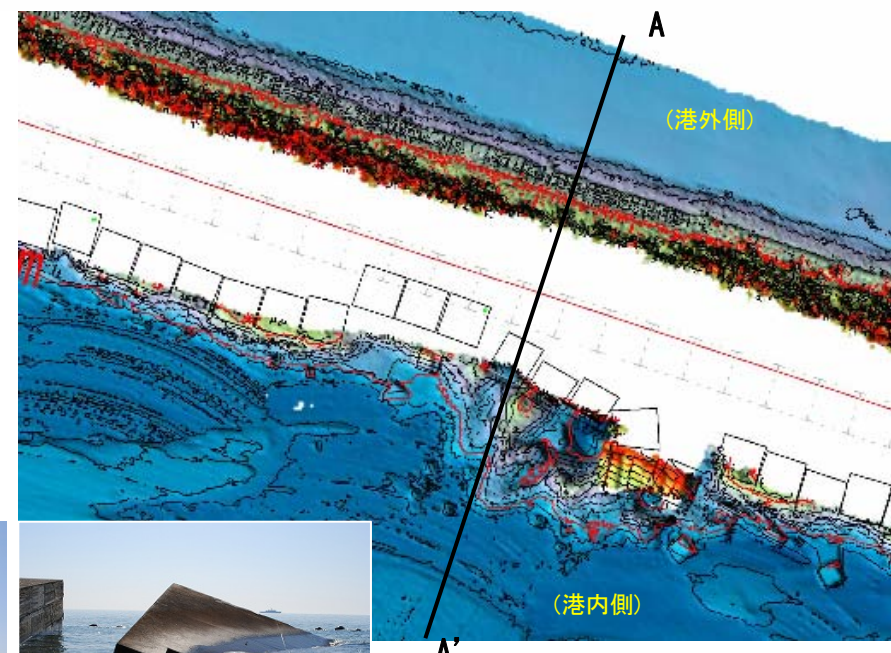
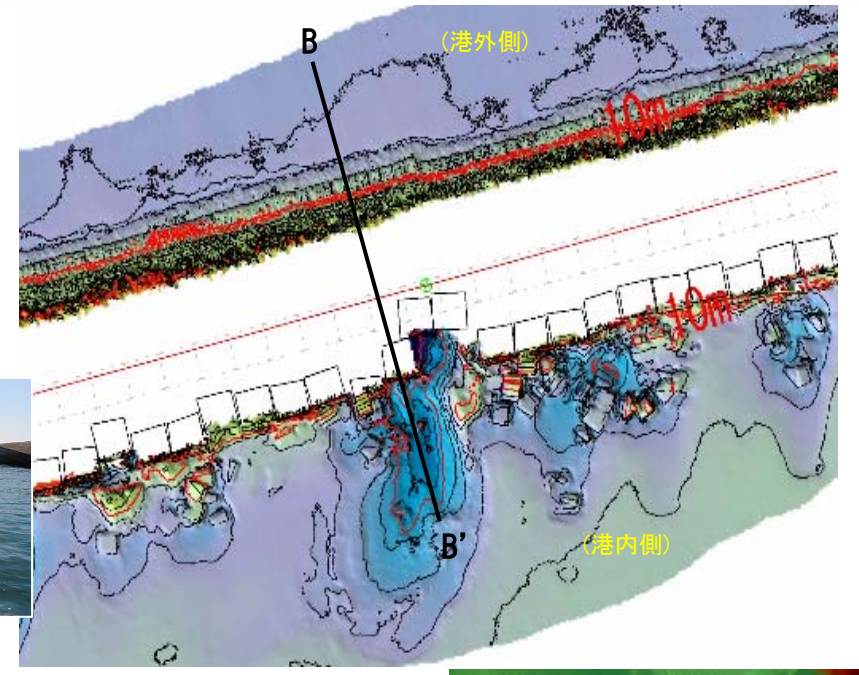
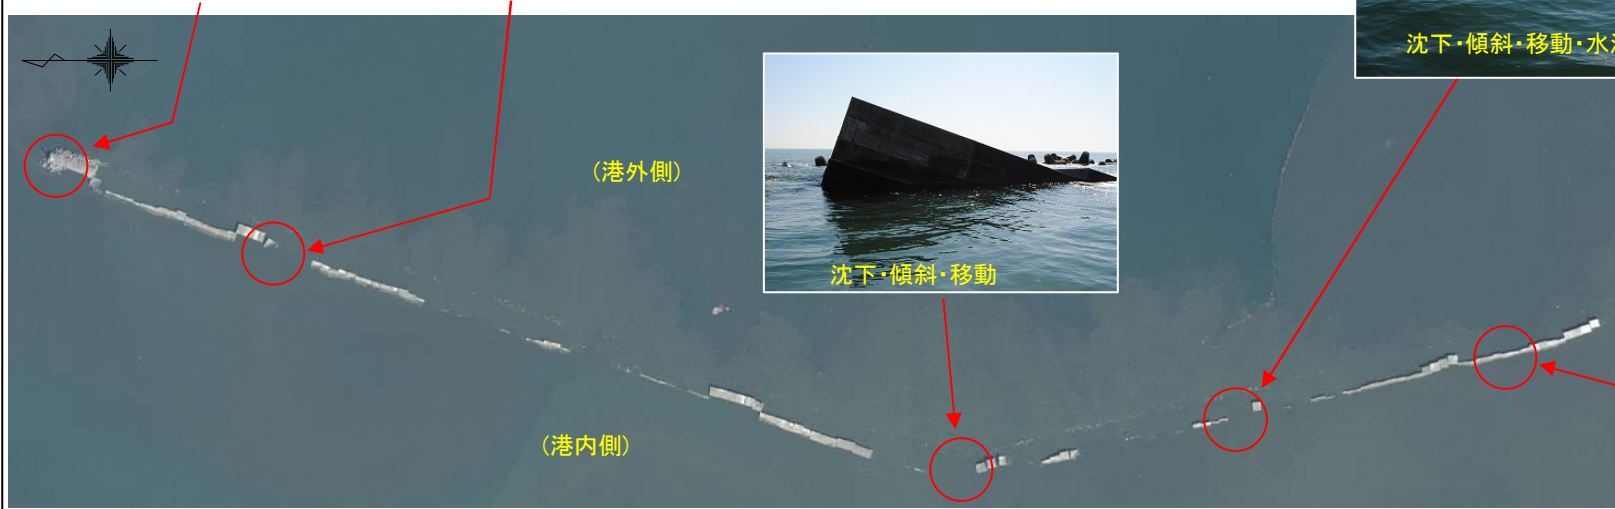
施設名	調査項目	調査内容	主な被災内容
沖防波堤	構造物陸上の形状調査 構造物水中部の形状調査 潜水目視調査	防波堤上の陸上測量 ナローマルチビーム測深 潜水目視	顕著な被災 ○上部工・ケーソン・被覆工・基礎工の移動、倒壊・破損 ○港内側で海底地盤の顕著な洗掘

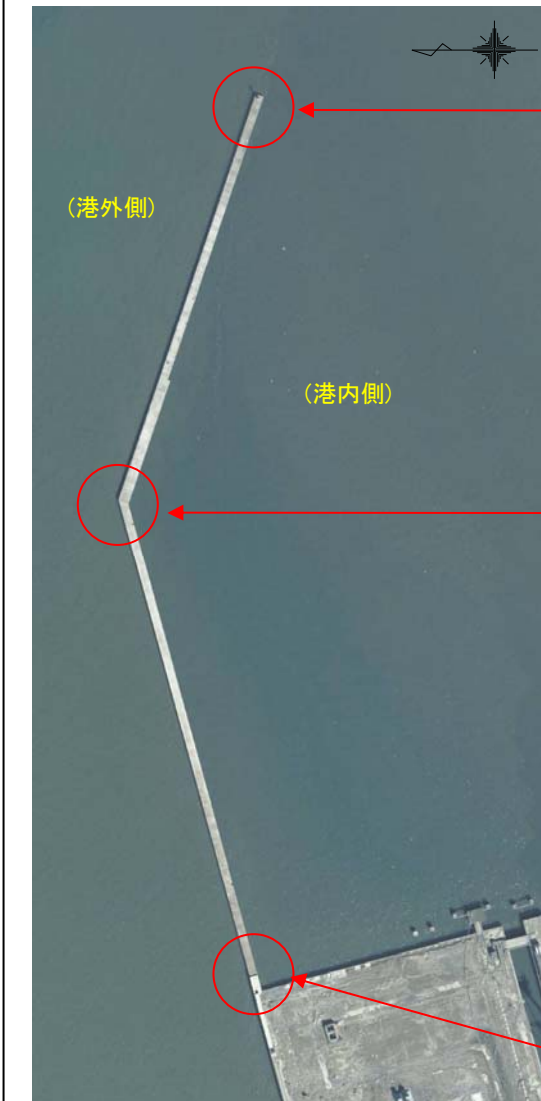
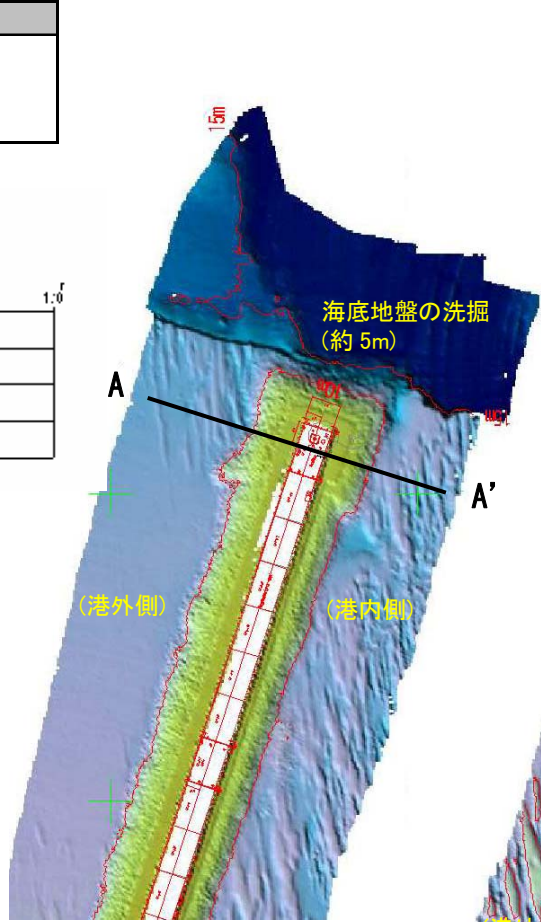
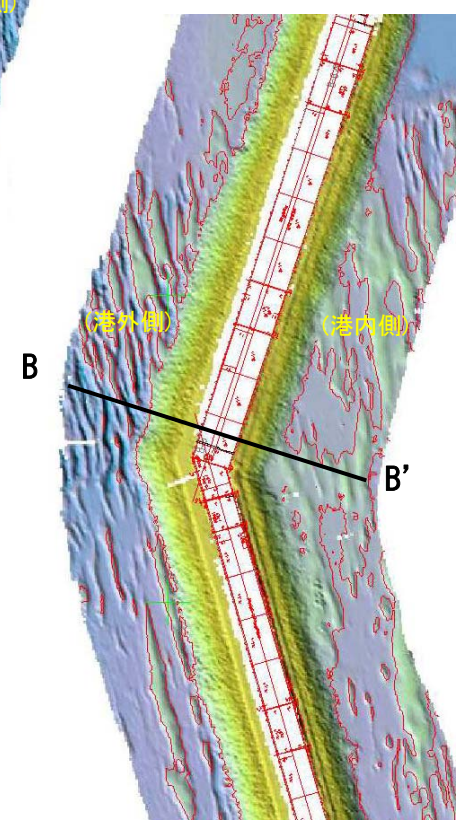
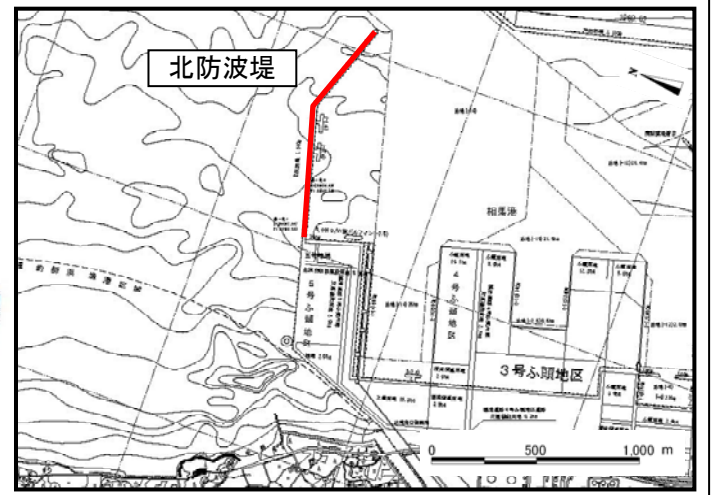
図-2 被災概要【北防波堤】

施設名	調査項目	調査内容	主な被災内容
北防波堤	構造物陸上の形状調査 構造物水中部の形状調査 潜水目視調査	防波堤上の陸上測量 ナローマルチビーム測深 潜水目視	顕著な被災は確認できず 提頭函先端で海底地盤の洗掘

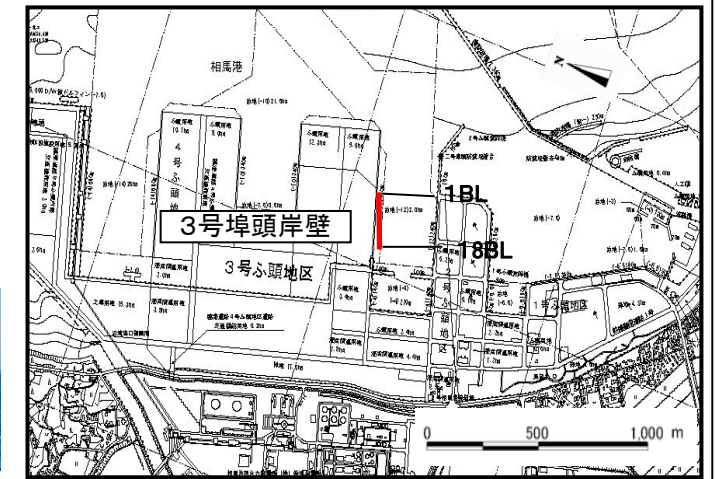
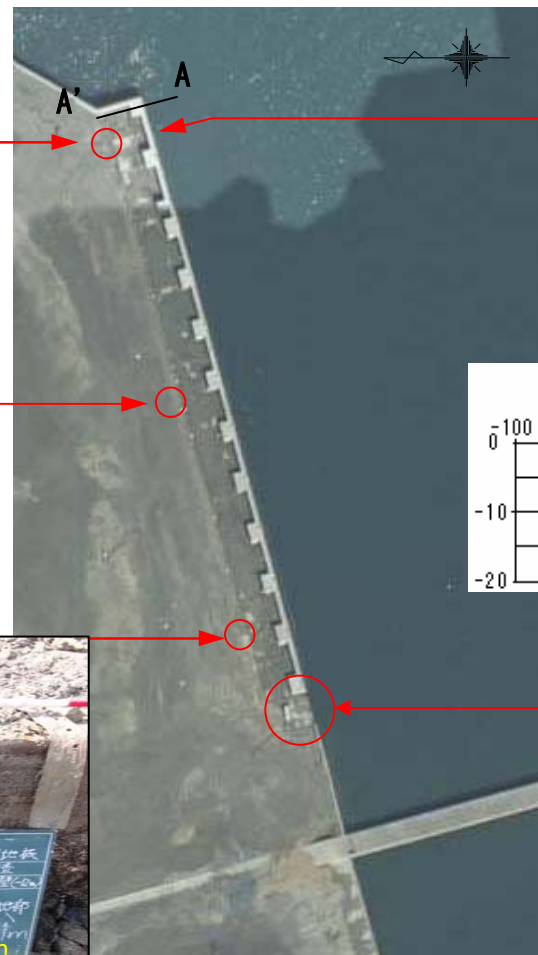
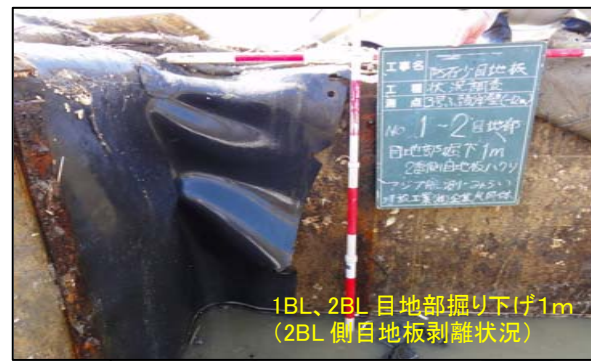
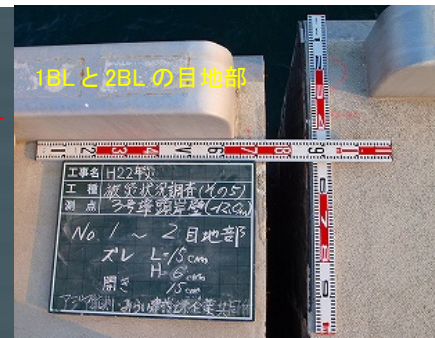
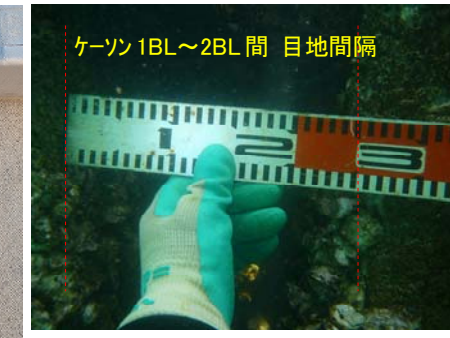
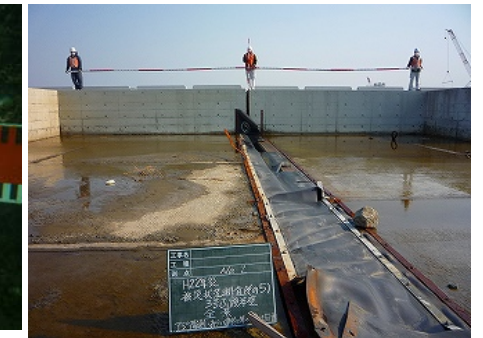
図-3 被災概要【3号埠頭岸壁】

施設名	調査項目	調査内容	主な被災内容
3号埠頭岸壁 (-12.0m)	構造物陸上の形状調査 潜水目視調査	護岸上の陸上測量 潜水目視	部分的に被災が確認 1BLと2BLの目地開き (背後目地に顕著な被災はみられない) 18BLで上部工が倒壊 岸壁のはらみ出し(最大約40cm)

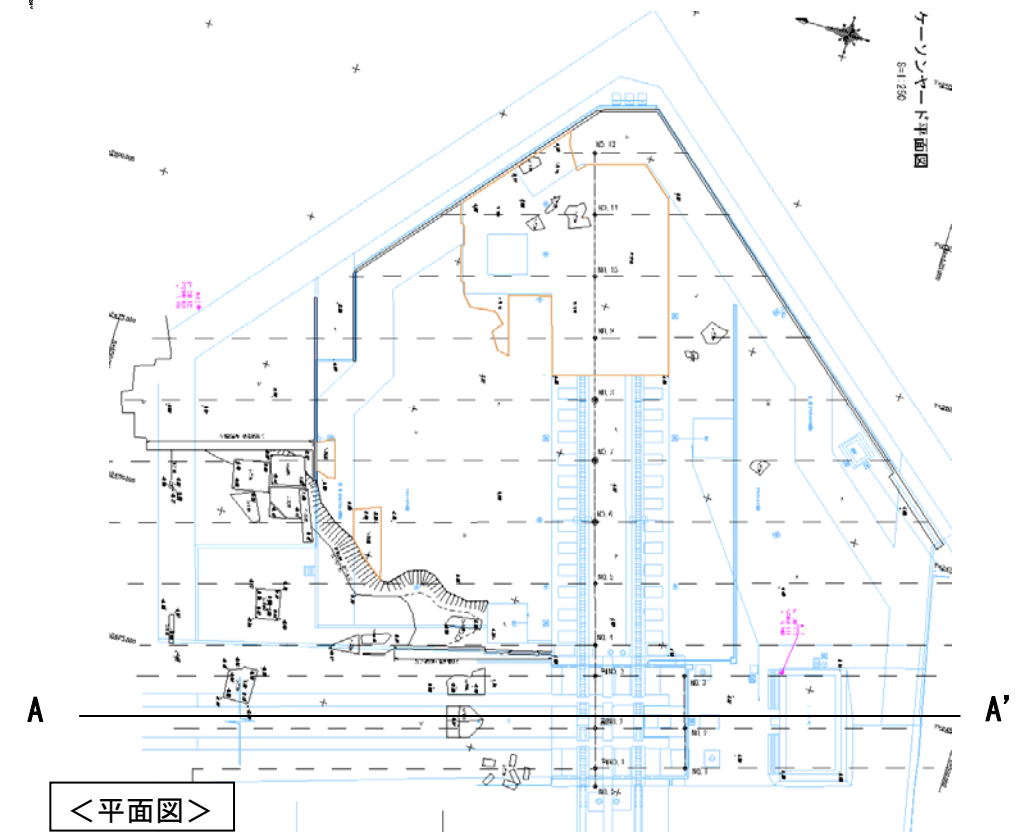
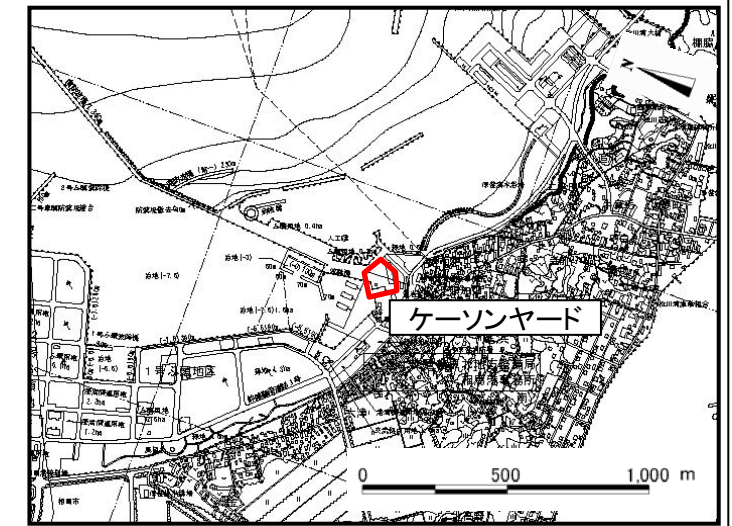
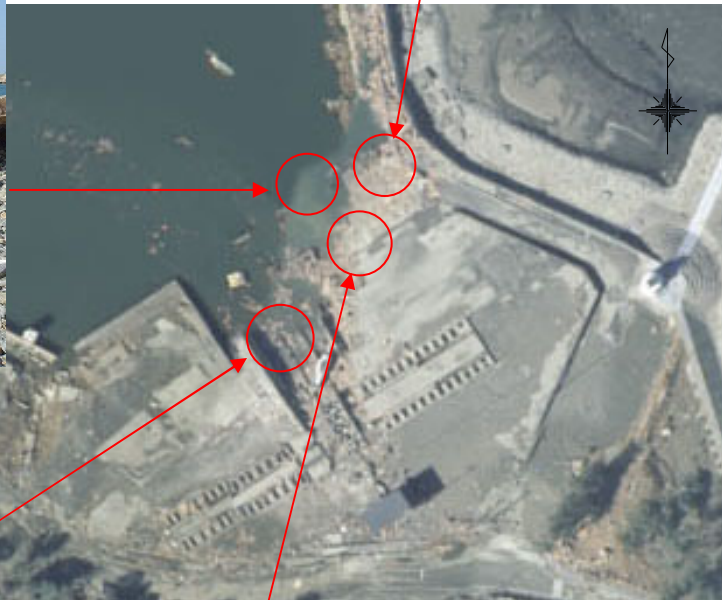
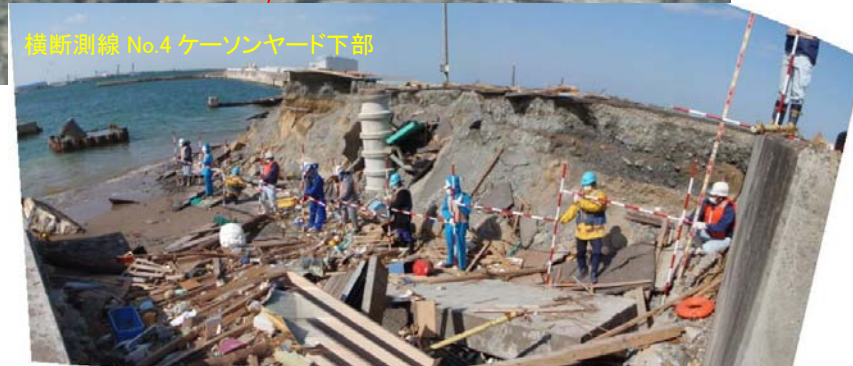
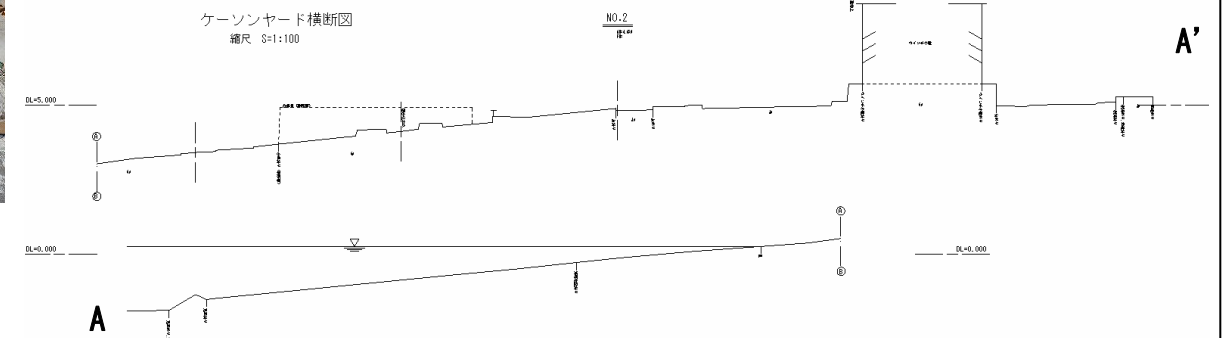
図-4 被災概要【ケーソンヤード】

施設名	調査項目	調査内容	主な被災内容
ケーソンヤード	構造物陸上の形状調査 潜水目視調査	ケーソンヤードの陸上測量 潜水目視	護岸を主体に顕著な被災 前面護岸、台車小屋で被災 斜路および横引台での顕著な被災は確認できない

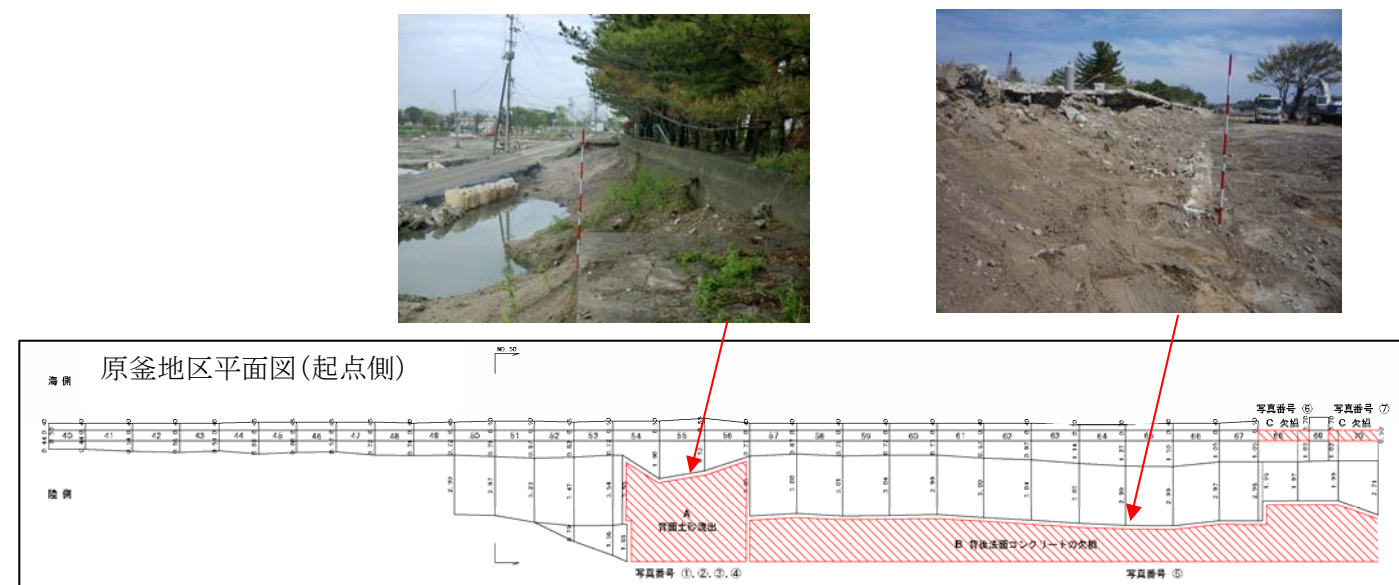
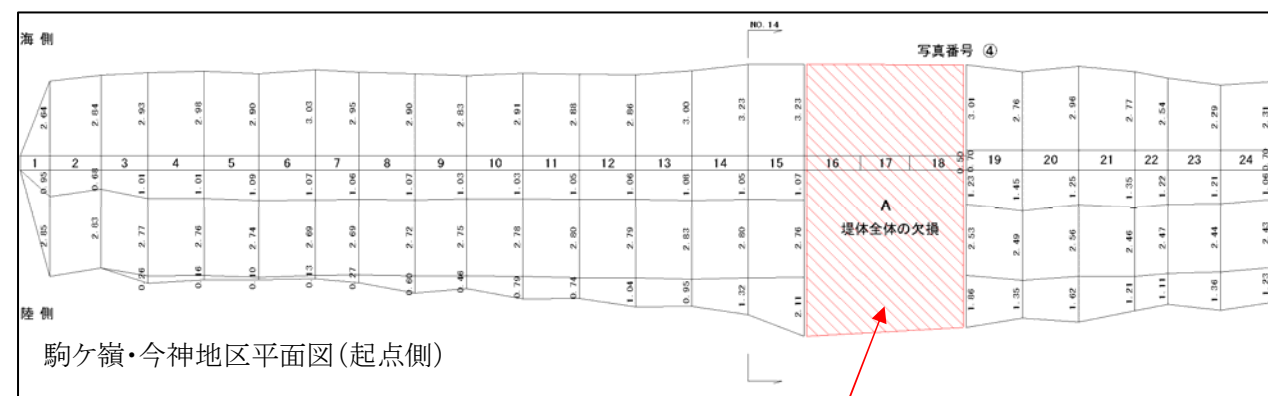
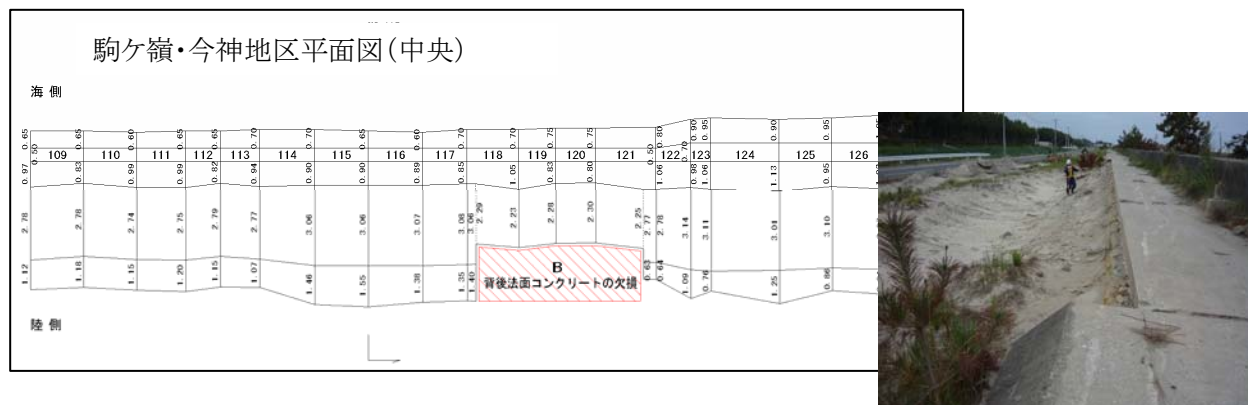
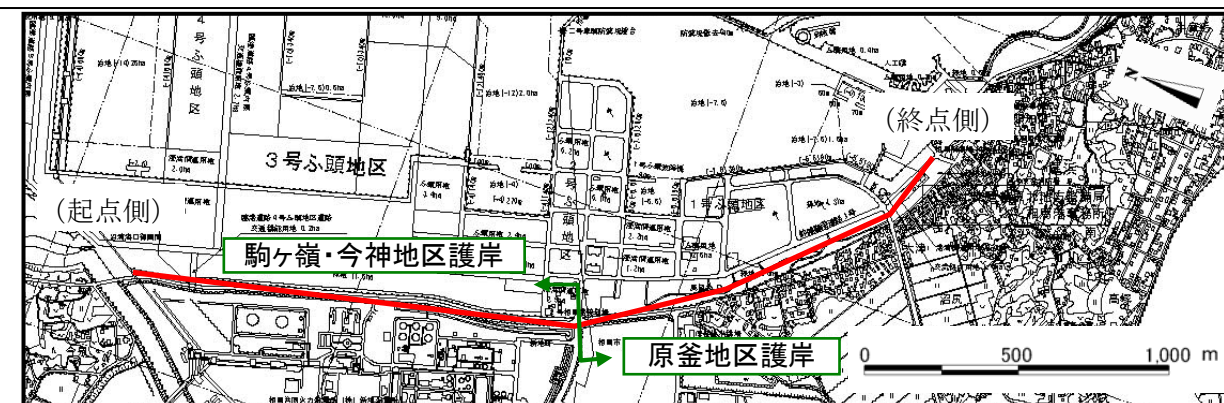
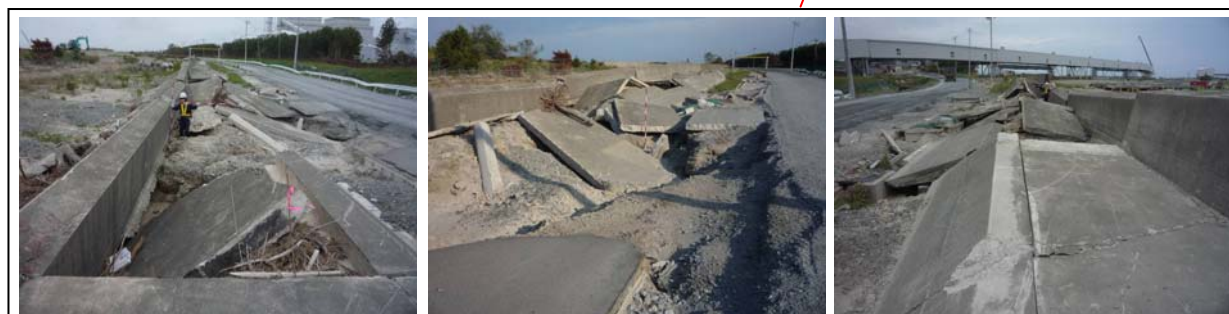
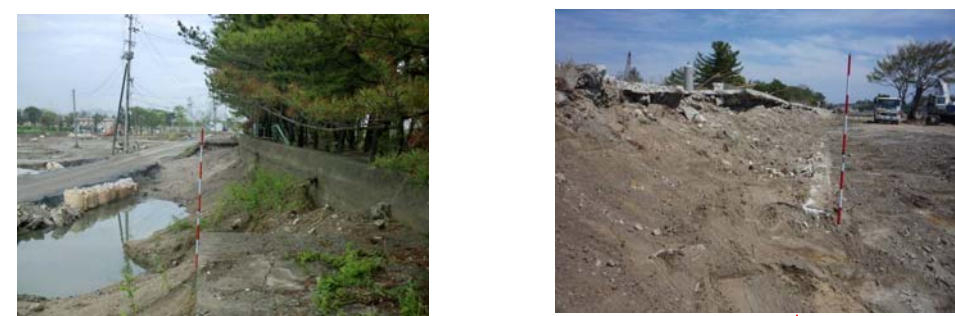
図-5 被災概要【駒ヶ嶺・今神地区護岸, 原釜護岸】

施設名	調査項目	調査内容	主な被災内容
駒ヶ嶺・今神地区護岸	構造物陸上の形状調査(2)	護岸の陸上測量	路床部と法面の沈下・欠損・破損 堤体の倒壊
原釜地区護岸			路床部と法面の沈下・欠損・破損 堤体の倒壊 上部破損
