図 3-5 調査概要【三崎防波堤(波除)】

図 3-7 調査概要【沖防波堤】

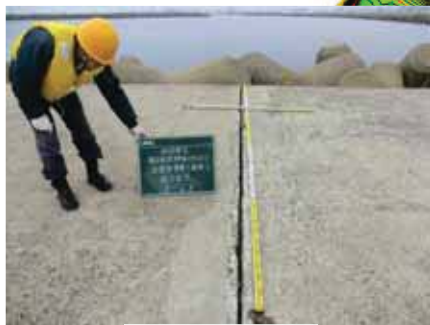
①ケーソン間の離れ

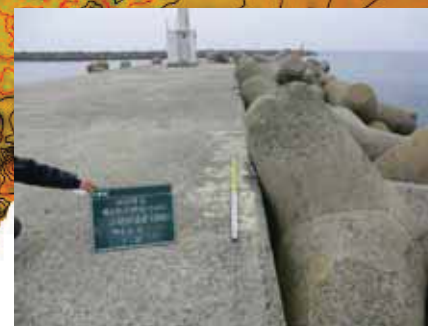
②テトラポットとの接触による上部工の破損

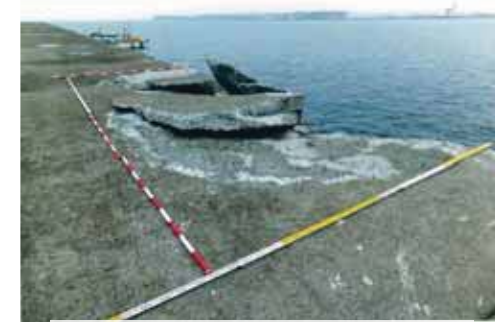
②船舶の衝突による上部工の損壊
