施設名	調査項目	調査内容
第二沖防波堤	構造物陸上の形状調査	トータルステーションにより位置及び高さを計測 災害査定資料作成のための写真撮影
	構造物水中部の形状調査	ナローマルチビームによりマウンドの変状、法先地形、周辺地形を把握
	潜水目視調査	本体工・基礎工の形状の状況確認

施設名	主な被災箇所
第二沖防波堤	【陸上部】 異常なし 【水中部】 異常なし

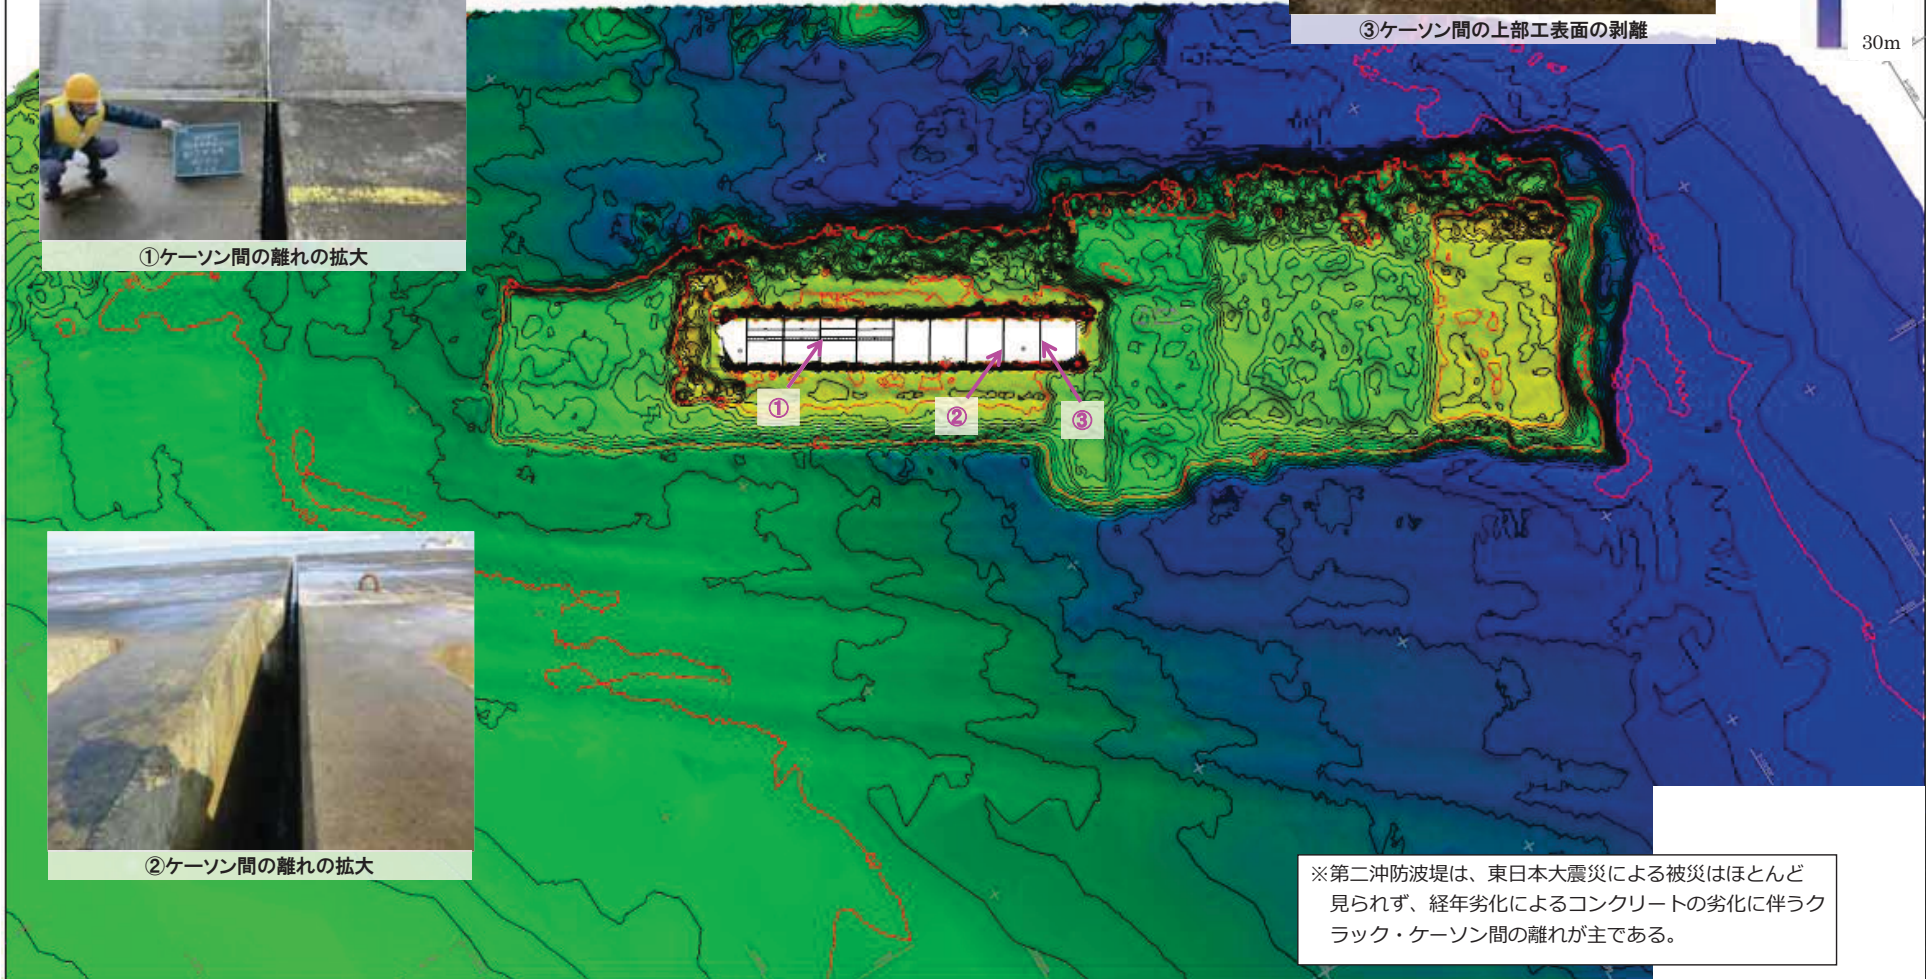
※第二沖防波堤は、東日本大震災による被災はほとんど見られず、経年劣化によるコンクリートの劣化に伴うクラック・ケーソン間の離れが主である。

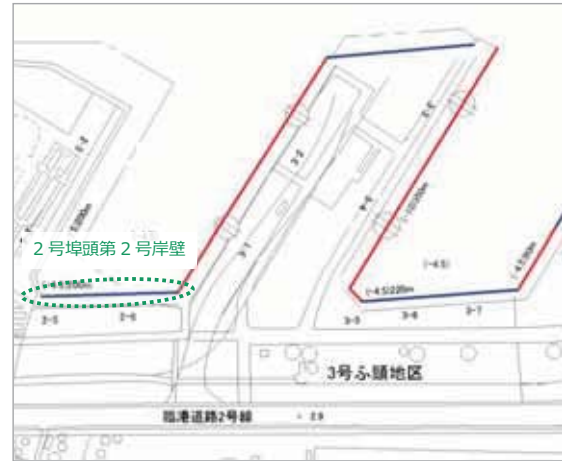
施設名	主な被災箇所
2号埠頭 第2号岸壁	【陸上部】 トラフや土部沈下やクラックなど、地震動に伴って生じたコンクリートの損壊が見られる。また、舗装板直下に小規模な空洞が1箇所存在している。代表的な箇所においてコアを採取したところ、空洞化は確認されなかった。 【水中部】 矢板前面において膨れが確認されるが、矢板に破損等は確認されなかった。

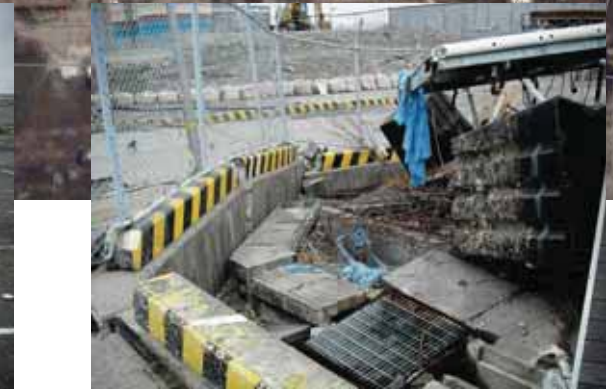
コンクリート部以外でもクラックが確認される

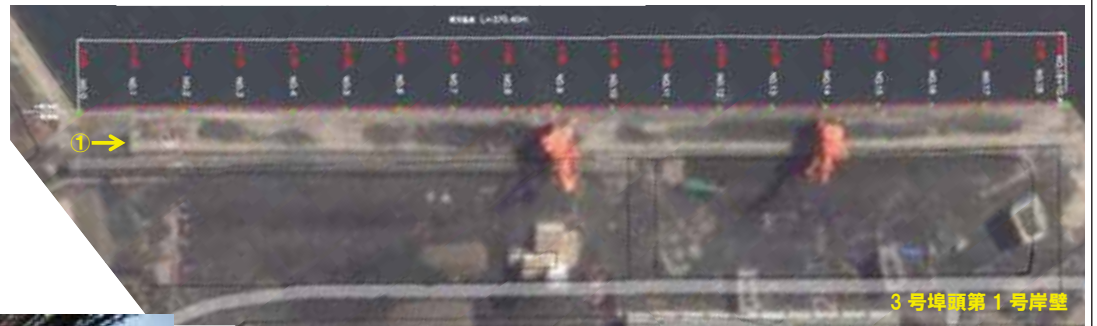
施設名	主な被災箇所
3号埠頭 第1号岸壁 第2号岸壁	【陸上部】 岸壁は全線にわたって沈下している。荷役機が設置されており、そのレール部分も隆起している。地盤の沈下・隆起により荷役機も傾いている。またエプロン内部においても舗装版直下に連続・断続的に空洞化が確認された。 【水中部】 矢板前面において膨れが確認され、全体的に海側に傾いているが、矢板に破損等は確認されなかった。
3号埠頭 先端護岸	【陸上部】 岸壁は全線にわたって沈下しており、3号埠頭で最も岸壁の被災状況が甚大な箇所である。 【水中部】 ケーソン式岸壁部において、16cmの目地開きを確認。矢板前面において膨れが確認され、全体的に海側に傾いているが、矢板に破損等は確認されなかった。
3号埠頭 第3号岸壁	【陸上部】 岸壁は全線にわたって沈下している。荷役機が設置されており、そのレール部分も隆起している。地盤の沈下・隆起により荷役機も傾いている。特に、岸壁部は海側に張り出しており、一部海中に落下している箇所もある。またエプロン内部においても舗装版直下に連続・断続的に空洞化が確認された。 【水中部】 矢板前面において膨れが確認され、全体的に海側に傾いているが、矢板に破損等は確認されなかった。

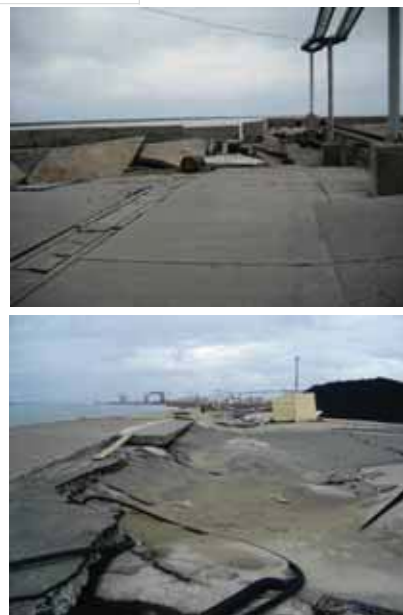
背景の空中写真は、google マップ 2012 Cnes/Spot Image, Digital Globe, GeoEye を使用。 図 3-10 調査概要【3号埠頭】

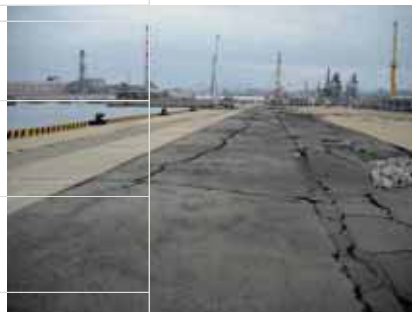
施設名	主な被災箇所
4号埠頭 第1号岸壁	【陸上部】 3号埠頭との結合部においてコンクリートの滑落が確認される。また、その滑落部において、地盤の空洞化や地盤沈下が確認される。 【水中部】 矢板に破損等は確認されなかった。
4号埠頭 第2号岸壁 第3号埠頭	【陸上部】 岸壁は全線にわたって沈下しており、クラックも確認される。また、上部工も全体的に海側に張り出している。 【水中部】 ケーソン式岸壁部において、16cmの目地開きを確認。矢板の破損等は確認されなかったが、ケーソン部の目地の開きやズレ（10～18cm）が確認された。
4号埠頭 先端護岸	【陸上部】 3号埠頭側において、地盤の空洞化や地盤沈下が確認されるが、5・6号埠頭側は被災箇所が少ない。 【水中部】 ケーソン基礎マウンドにおいて洗掘が確認された。 (コーナー部 B×W×H=1.5m×1.3m×1.0m)
4号埠頭 第4号岸壁 第5号埠頭	【陸上部】 部分的にクラックが確認されるものの、他対象箇所と比較し被災度は小さい。 【水中部】 津波による堆積土砂（砂質土）の一部洗掘が確認されたが、他の異常はなし。

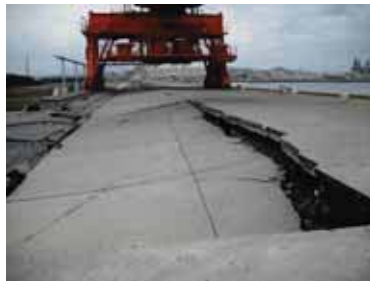
施設名	主な被災箇所
5・6号埠頭 第1号岸壁 第2号岸壁	【陸上部】 岸壁は全線にわたって沈下が確認された。岸壁部分は海側に張り出しているため、トラフ設置箇所において一部沈下が見られた。 【水中部】 異常は確認されなかった。
5・6号埠頭 先端護岸	【陸上部】 岸壁陸側において大規模な沈下が確認された。また、満潮時には海水が浸入しており、ケーソン内部において亀裂が発生している可能性がある。 【水中部】 ブロックの前面への傾斜、砂礫の流出が確認された。
5・6号埠頭 第3号岸壁	【陸上部】 岸壁は全線にわたって沈下が確認された。岸壁部分は一部海側に張り出している等が確認されており、既に復旧工事が着手されていた。 【水中部】 異常は確認されなかった。
5・6号埠頭 第4号岸壁	【陸上部】 広範囲にわたって沈下が確認されたが、その沈下量は他の施設と比較し小さい。

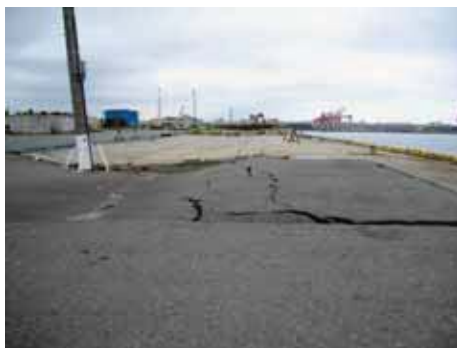
③地盤の隆起・沈下に伴う上部工のクラック

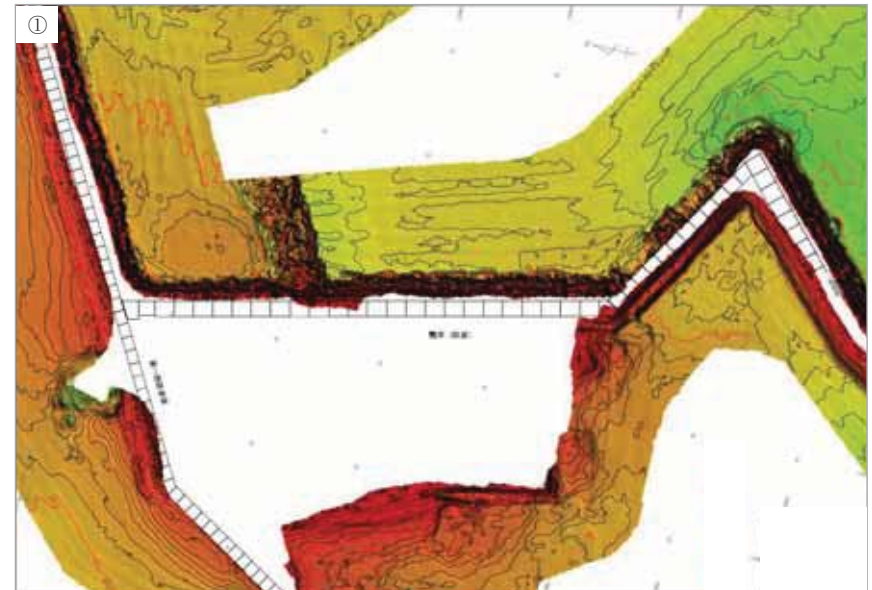
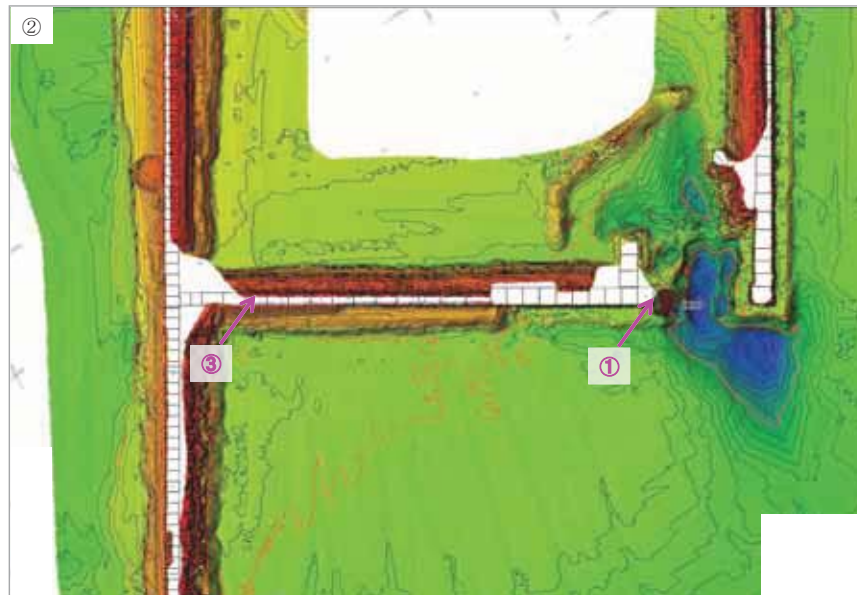
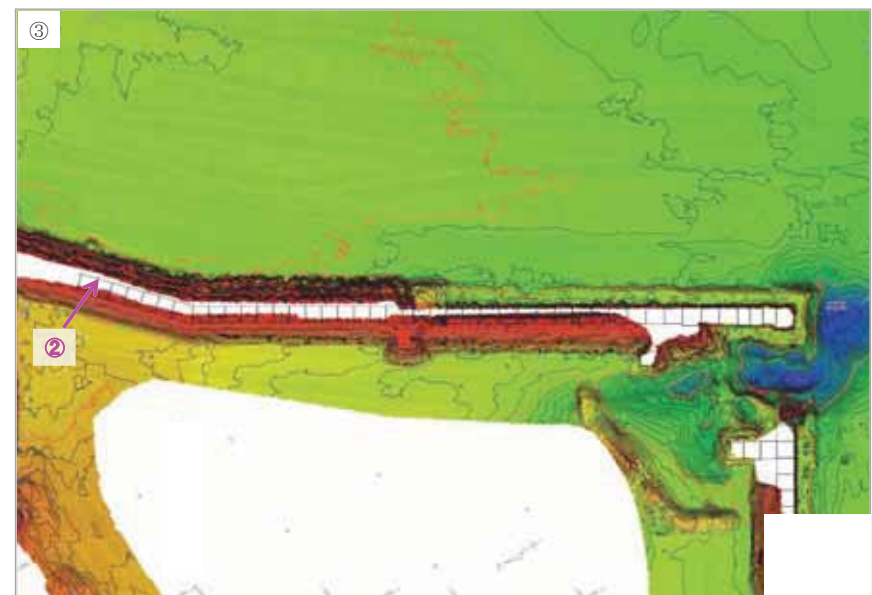
図 3-16 調査概要【東港地区岸壁・東港地区護岸(防波)】

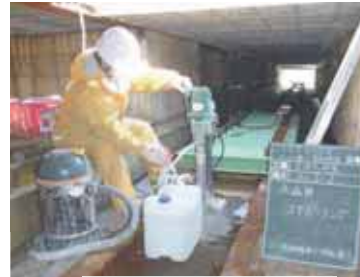
施設名	調査項目	調査内容
ケーソンヤード	函台位置測量	トータルステーションにより位置及び高さを計測する。
	函台クラック調査	函台、縦引き部のコンクリート部分のひび割れ、錆汁、剥離、剥落について目視にて観測する。
	ケーソンヤード基礎杭調査	基礎杭の腐食量と座屈、曲がり有無、傾斜、高さの変状を調査し基礎杭の支持力試験として衝撃載荷試験を行う。
	タイロッド調査	矢板式岸壁において、矢板の残存耐力を確認するために、タイロッドにおける水平・鉛直変移量、緩み、腐食状況等の調査を行う。
	鋼矢板の腐食調査	ケーソンヤード前面の岸壁部分の鋼矢板の飛沫帯の腐食量を測定する。
	防砂目地確認調査	岸壁目地部の開きを確認し、土砂の吸出しの懸念のある場所で掘削し目地部の確認調査を行う。
	函台空洞化調査	函台部は、コンクリート部が厚くレーダー探査が対応できないので、削孔しポアホールカメラにて空洞化の状況を調査する。
	コンクリートの品質調査	函台部より、圧縮強度試験用、及び中性化試験・塩化物含有試験用にコアを抜き試験を行う。
施設名	主な被災箇所	
ケーソンヤード	<p>【陸上部】 土部沈下やクラックなど、地震動に伴って生じたコンクリートの損壊が見られる。また、函台下に連続・断続的な空洞化が確認された。基礎杭においては大きな腐食・損傷は確認されなかった。タイロッドにおいては腐食、損傷はなかったが、沈下が確認された。防砂目地部は2箇所確認し、1cmと4cmの目地間隔が確認された。</p> <p>【水中部】 矢板に破損等は確認されなかったが、矢板の厚さから腐食が確認された。</p>
