(3) ①出崎防波堤 I・II, ②出崎埠頭一万屯岸壁, ③出崎埠頭-7.3m岸壁(県), ④出崎埠頭-4m物揚場, ⑤出崎埠頭-3m物揚場, ⑥出崎埠頭-2m物揚場 被災状況

(4) 藤原埠頭地区 ...被災状況

(5) 藤原地区 ①藤原防波堤, ②藤原地区防波堤(Ⅱ), ③藤原第二埠頭-10m岸壁...被災状況

(6) ①木材港北防波堤, ②木材港南防波堤 I, ③木材港南防波堤 II, ④木材港取付護岸, ⑤木材港物揚場 被災状況

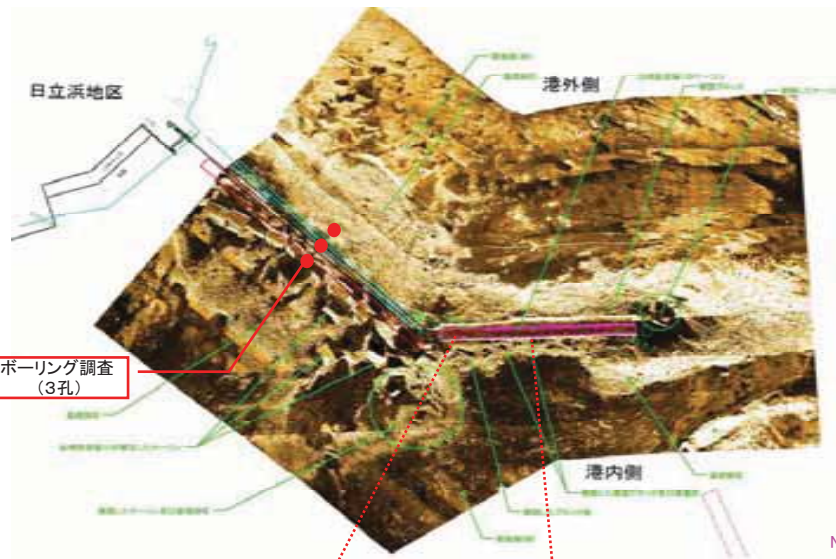
海底モザイク図(出崎防波堤)

被災箇所	状況	備考
①出崎防波堤 I	南側先端No1ケーソン被災。	
①出崎防波堤 II	全てのブロックが被災し埋没。一部崩壊 潜水目視調査参照 ボーリング調査(3孔)	
出崎埠頭一万屯岸壁	空洞化調査: 10cm空洞有り。	
出崎埠頭-7.3m岸壁(県)	上部コンクリートの沈下あり。7~8cm	
出崎埠頭-4m物揚場	エプロン舗装と上部コンクリート間の開きあり。	
出崎埠頭-3m物揚場	矢板目地部調査: ①矢板開口部 D 345m付近 ②洗掘箇所 D 345m付近 ③腹起損傷部 D 20~47m付近 ④矢板根入れ深さ不足が懸念される箇所 D 245m 345m付近	
出崎埠頭-2m物揚場	矢板目地部調査: 異常なし

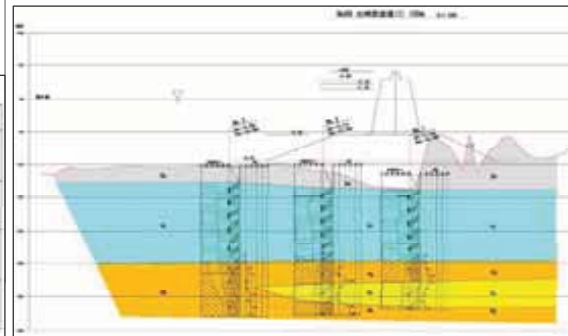
土層断面図

調査地の地質層序表					
地層名	記号	層厚 (m)	範囲	平均	特徴
基礎礫石	Bs	2.2~3.1	—	—	防波堤築造時の基礎礫石である。概ね10mの円柱状の互石が採取され、隙間は黒褐色の粘土で充填される。
粗粒土層	Aa	10.9~12.3	1~6	5	防波堤基礎礫石の直下下に堆積している粗粒土層。粘土質シルトを主とした角質な土層で、微細砂、炭粉片を混入する。0~10m層に対しては割増しの混入が多くなる。隙間の最大径は30~50mmの円筒を混入し、高度は2m、砂層は5m程度の厚さを有する。分布する下層の層高は各地点とも層高-20m程度であり、ほぼ全層に分布している。砂層は下層のもの。
細粒土層	Af	3.0~	5~21	15	砂層-シルト層に砂礫層からなる細粒土層で、No.1~No.2地点では砂質土層 (Aa) 多量に混入する。No.3地点の上層は隙間にシルト質が混入する。上層で割増し、砂分が多い。層分は約2~30mmを全体で円筒と角筒が混入。φ30~50mm程度が混入し、最大径は100mm程度の互石を混入する。砂分は概一割程度、また炭粉片を多量に混入する。炭粉片の混入も層分約1割程度に多く認められる。
砂質土層	As	0~3.9	3~17	7	シルト層に砂-シルト質砂礫層からなる砂質土層で、No.1~No.2地点では細粒土層 (Af) の中に混入する。No.3地点では確認されず。レンズ状に分布すると推定される。砂分は概一割程度で角質であり、隙間、炭粉片の混入も認められる。最大層厚は約10m程度である。0~10m層では層分が多い。

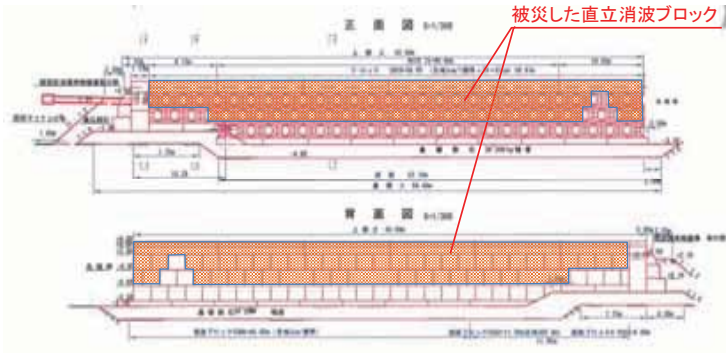
藤原埠頭船溜防波堤

被災箇所	状況	備考
①藤原埠頭船溜防波堤	直立消波ブロックが被災し埋没。 被災した直立消波ブロックは、全て撤去しても再利用は不可能と考えられる。	写真-2
②藤原防波堤	エプロン舗装の沈下。	写真-7
③藤原防波堤(第一波除)	被災なし。防波堤上部高の沈下量は5cm以内。	写真-5
④藤原防波堤(第二波除)	直立消波ブロックが被災し、上部工が埋没。 直立消波ブロックの再利用は全て不可能と考えられる。	写真-3
⑤藤原防波護岸	岸壁・消波ブロックの被災なし。	写真-4
⑥藤原第一埠頭-7.5m岸壁	エプロン部15cm沈下。10~23cmの空洞有り。 矢板目地部調査:異常なし タイロッド調査:異常なし	写真-10
⑦藤原埠頭-4.5m岸壁	16cmの空洞有り。エプロン部10cmの沈下。 矢板目地部調査:異常なし	写真-11
⑧藤原埠頭-3.0m物揚場	エプロン舗装が沈下。 岸壁では栈橋が流失。	写真-1
⑨藤原第一埠頭-12m岸壁	エプロン舗装にクラックあり。エプロン部5cmの沈下。 矢板目地部調査:異常なし	写真-9
⑩藤原第一埠頭岸壁取付先端	岸壁の被災なし。	写真-8
⑪藤原第二埠頭-7.5m岸壁	エプロン舗装に5cmクラックあり、約10cm沈下。 護岸上部コンクリート欠損。 空洞化3箇所:8cm~13cm 矢板目地部調査:異常なし	写真-12

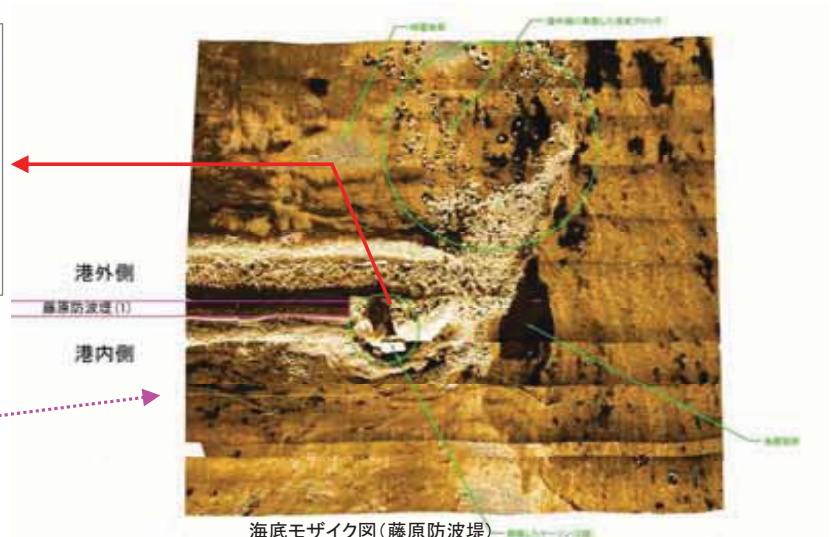
海底モザイク図(藤原防波堤)

被災箇所	状況	備考
①藤原防波堤	防波堤先端部でケーソン2函が流出し、消波ブロックが決壊。 仮置きケーソン(3函)が被災(埋没)	写1、写2 写3(仮置きケーソン)
②藤原地区防波堤(Ⅱ)	防波堤北部先端のケーソン1函が傾斜し、隣接ケーソンとの 開きがあり、余震後も進行中。(傾斜3度, 開き:80cm) 基礎部に空洞有り。	写4~写7
③藤原第二埠頭-10m岸壁	岸壁角の上部コンクリートが決壊し、海中に転落。 埋立て土砂が流出し、アスファルト舗装が決壊。 3箇所で空洞化あり。(最大37cm) 矢板目地部調査:異常なし	写8

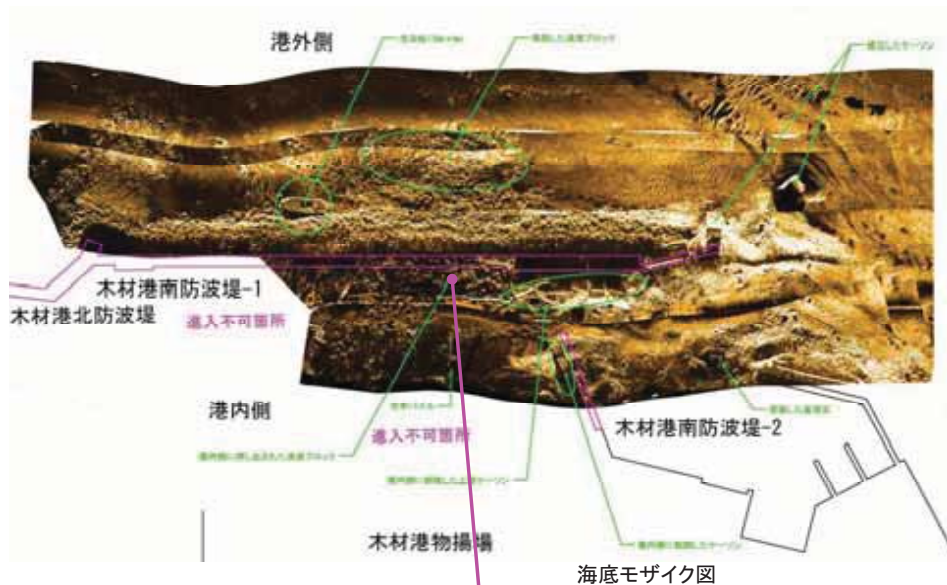
海底モザイク図

被災箇所	被災状況	備考
①木材港北防波堤	木材港北防波堤、消波ブロックの被災は殆どない。	写真①
②木材港南防波堤-I	ケーソン、ブロック及び消波ブロックが被災水没。 潜水目視調査参照	写真②～⑤
③木材港南防波堤-II	防波堤ブロック先端部約60m区間が被災水没。 潜水目視調査参照	写真⑥～⑧
④木材港取付護岸	取付護岸の基礎が決壊し、上部工も被災。	写真⑨, ⑩
⑤木材港物揚場	道路の決壊あり。
