仙台塩釜港（仙台港区）外港湾施設等被災状況調査

概 要 版 報 告 書

平成 23 年 8 月

国土交通省 東北地方整備局

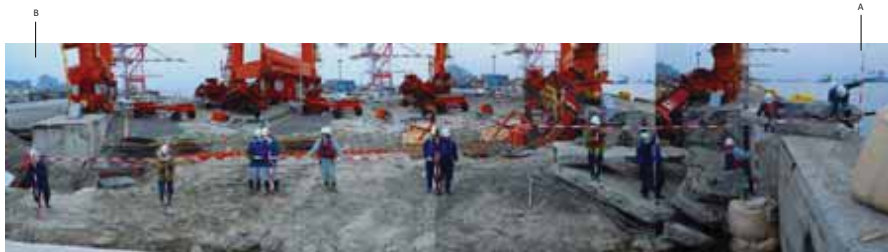
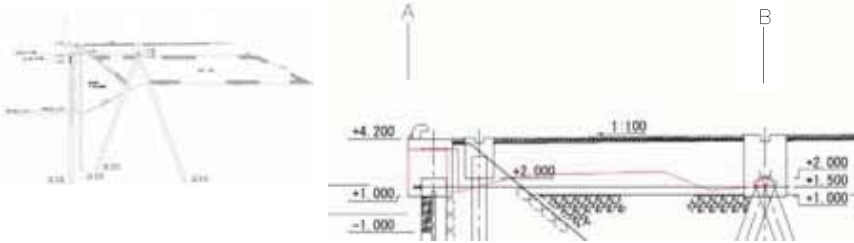
Sect.351.2 (逆方向から撮影)

ふ頭護岸では、特に高砂2号岸壁および東護岸においてエプロン部の大きな倒壊が見られた。

被災断面写真(高砂ふ頭2号岸壁)

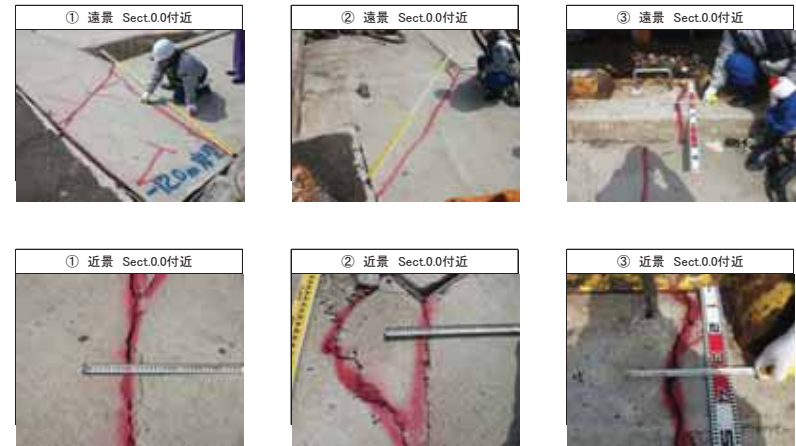
被災状況写真 中野ふ頭1号岸壁

クラック

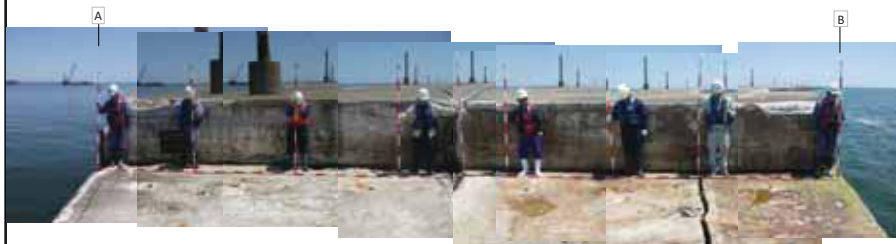
Sect.105.3

防波堤では、沖防波堤、北防波堤において、消波ブロックの倒壊、流失が確認された。南防波堤では上部工が一部流失していた。C防波堤の先端部は概略調査後の大きな余震により、ケーソンが倒壊した。そのため概略調査と詳細調査では、ケーソンの形状が大きく異なっている。

被災断面写真 南防波堤

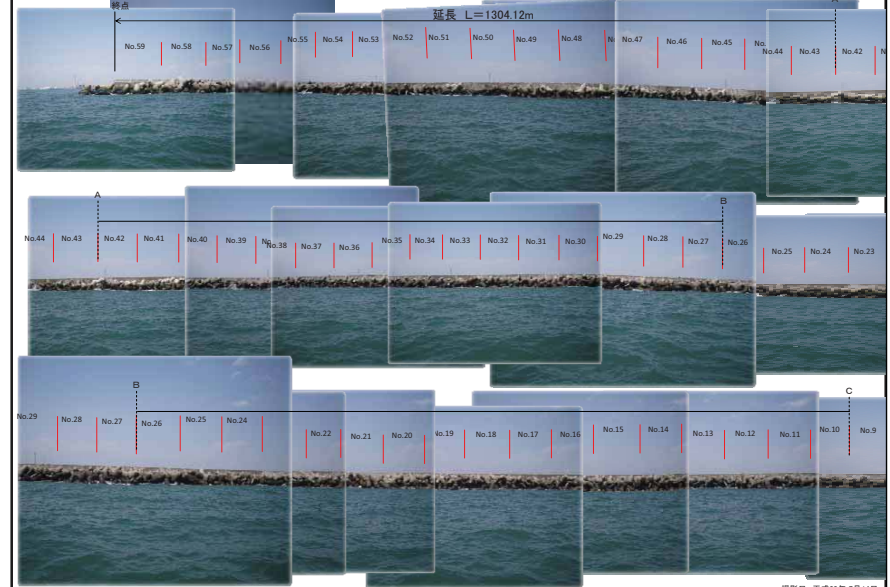
仙台塩釜港 仙台区 沖防波堤

全景写真

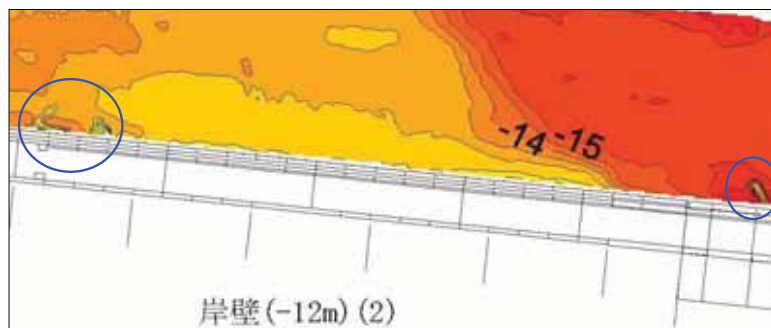
高砂ふ頭前では、岸壁直近の土砂堆積が見られた。この部分は高砂 1 号岸壁前に位置し、周辺よりも浅くなっていた。

高砂ふ頭前 吸出し現象と見られる岸壁直近の土砂堆積

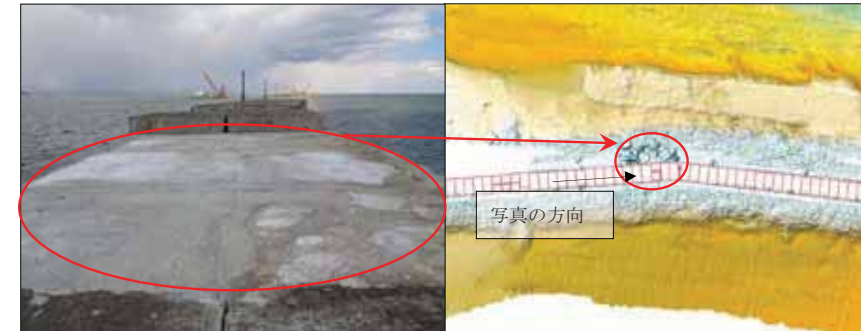
防波堤ケーソンの消失部付近の海底に、消失したケーソンと思われる残骸が散在している状況を確認した。一方、C防波堤先端部では港内側に筋状に深く掘られたような地形が見られた。

南防波堤屈折部 ケーソンの散乱

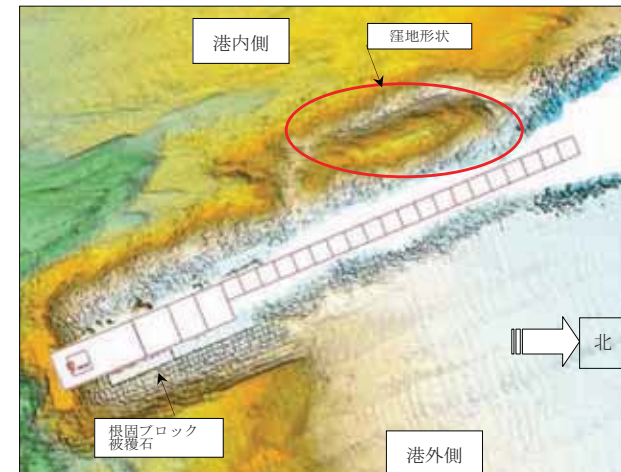
北防波堤 港内側に窪地のような形状の地形

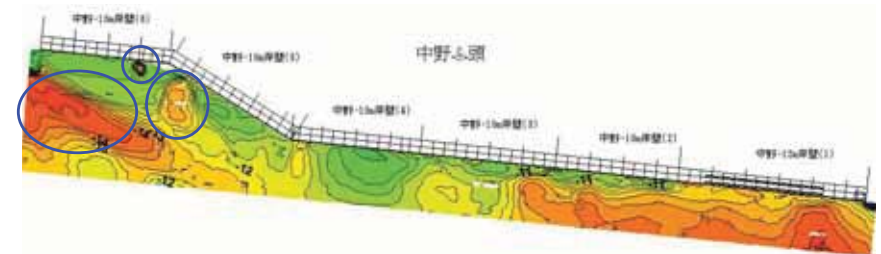
中野 1 号前の水深値は規定水深をほぼ満たしているが、それ以外の岸壁は一樣ではなく起伏がある結果になっていた。特に中野 4～6 号の間では海底が掘られ周囲より深くなっているところが見られた。

中野ふ頭前 すり鉢状に深く掘られたような地形

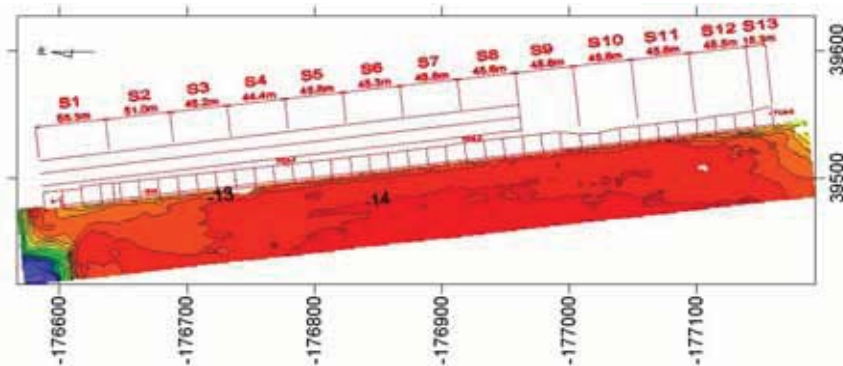
ふ頭前は概ね水深13.5m～14mであるが北端部周辺は水深約12m前後と周辺より浅くなっていた。北端部は現在埋め立て工事中であったため工事に伴う埋め立て土砂により周辺が浅い水深になっていたものと思われる。

雲雀野ふ頭前 水深の状況

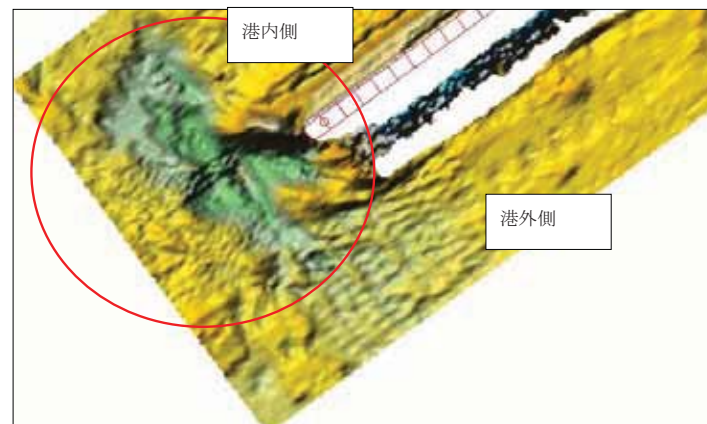
南防波堤終端部分（仙台側）

石巻南防波堤俯瞰図（仙台側）をみると防波堤終端部付近に深く掘られた痕跡が見受けられる。

いずれも防波堤両端付近に周辺よりも深く掘られたような地形が見られたが、津波による影響でこのような地形になったかは震災前の地形詳細図がないため比較することはできなかった。
