小名浜港外港湾施設等被災状況調査

報 告 書
(概要版)

平成 24 年 2 月

アジア航測株式会社・みらい建設工業株式会社設計共同体

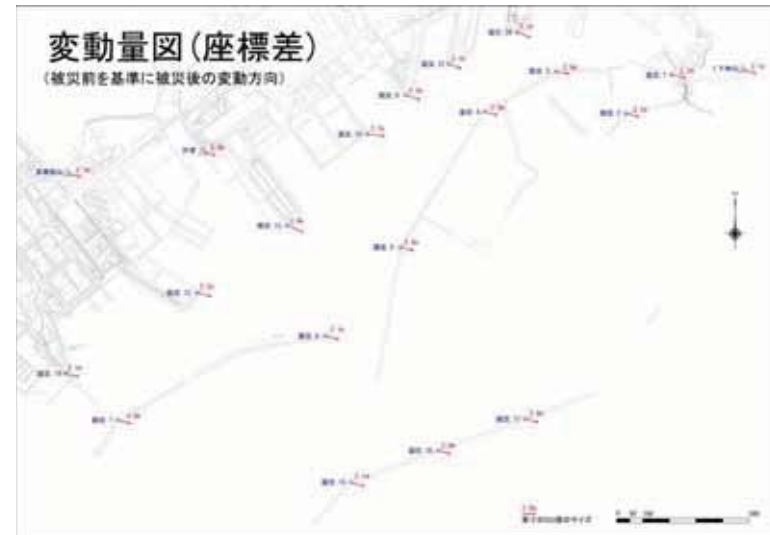
図 2-2 変動図(座標差)

被災により大規模な近く変動があったため、すべての施設及び施設以外に三角点を1級基準点測量(GPS測量)を行い、震災後の成果(X.Y.H)を求めた。被災前後の成果を比較し、**水平方向は平均2.1m東東南方向に変動し、垂直方向は平均55cm沈下**したことが確認できた。また、山部及び内陸部の三角点も同傾向の変動であることから、港湾施設のみではなく小名浜港全域における変動であることが確認できた。

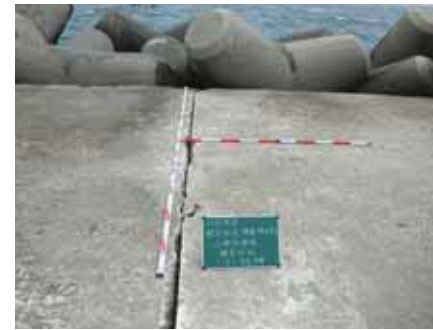
②ケーソン間のズレ・破損

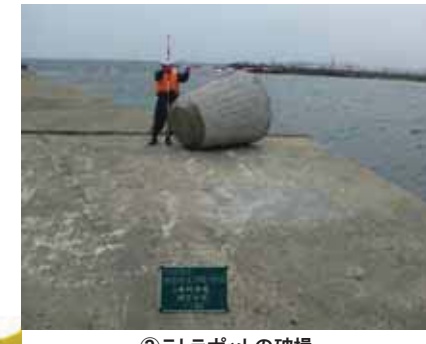
③テラポットの破損

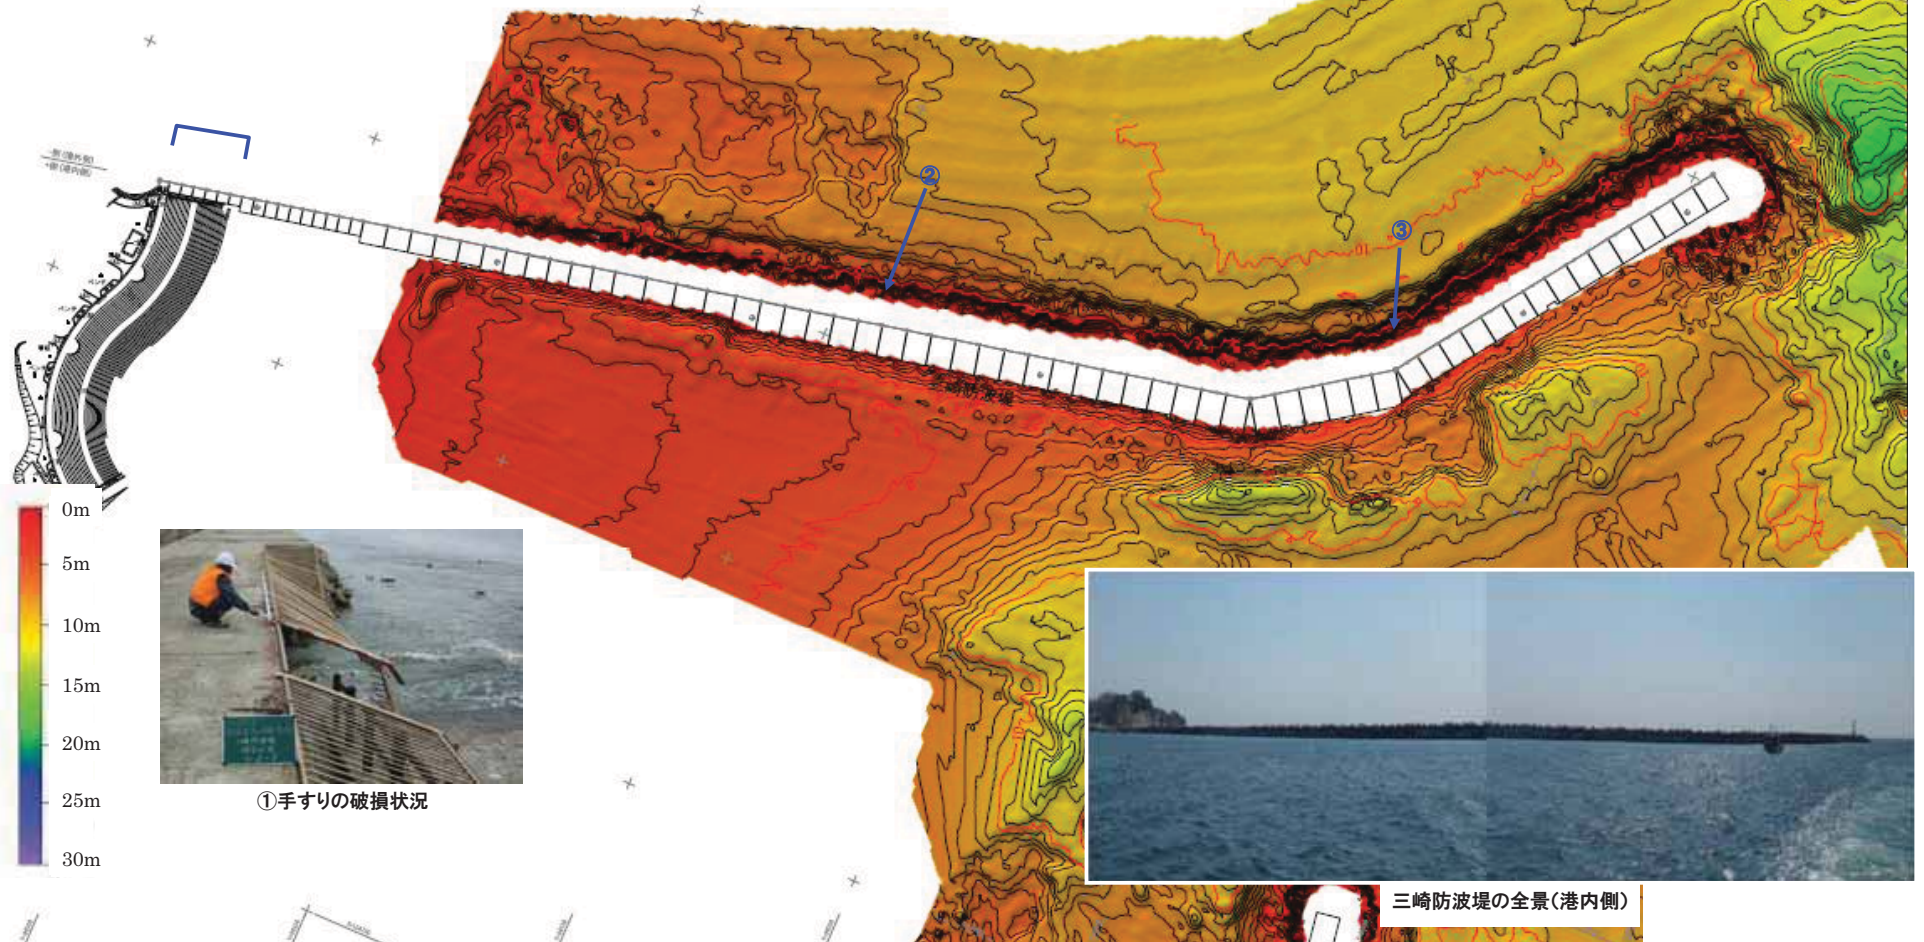
①手すりの破損状況

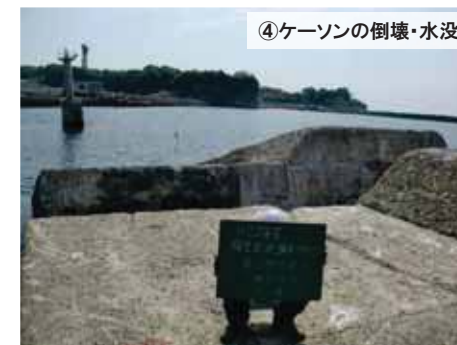
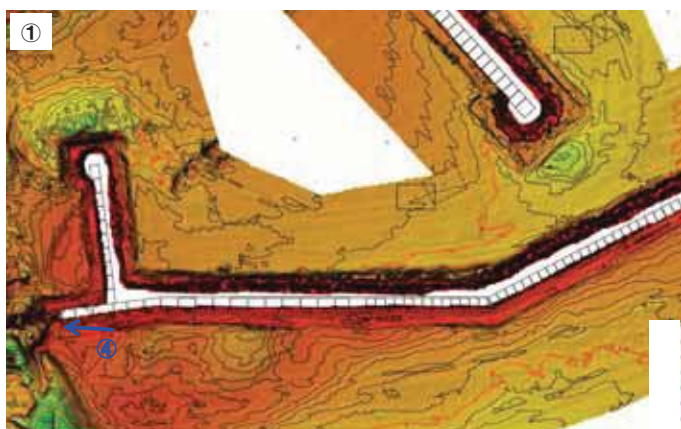
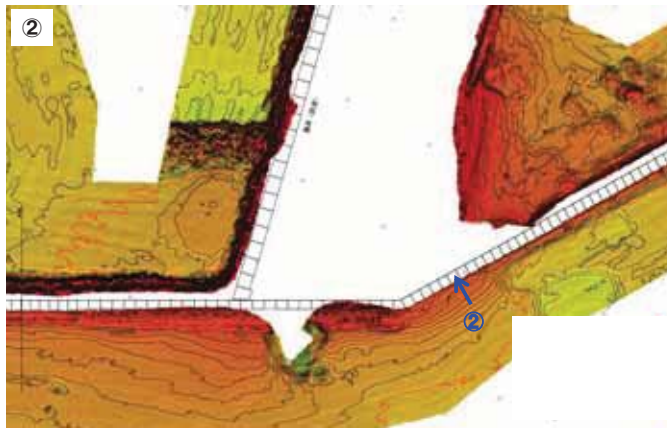
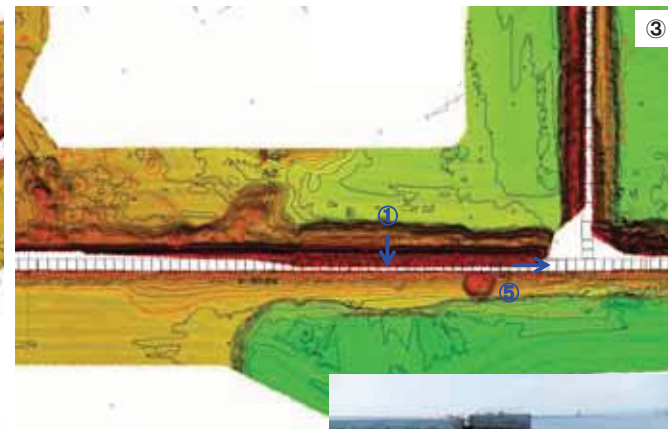
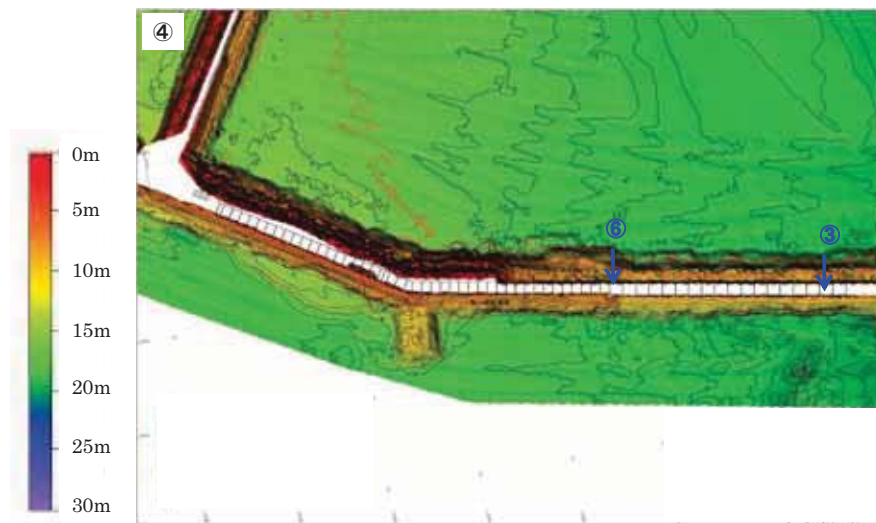
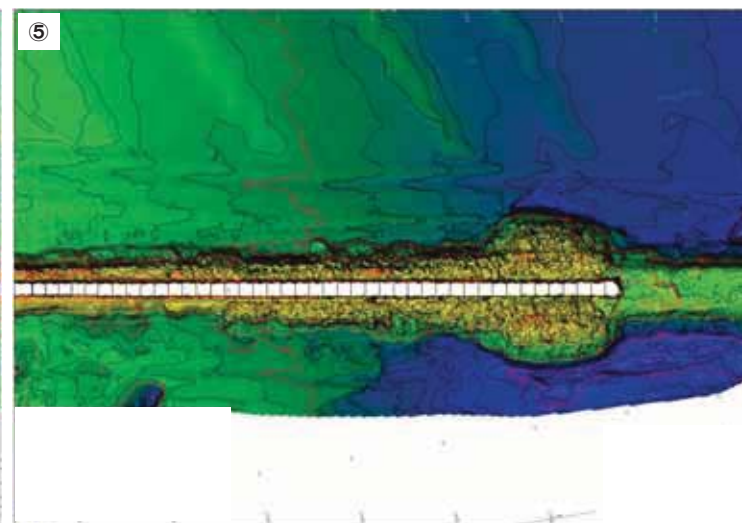
図 3-2 調査概要【西防波堤(第一)】

施設名	主な被災箇所
西防波堤(第一)	【陸上部】 地震動によると考えられるテトラポットの破損やケーソン間のひび割れ 老朽化によるコンクリートのひび割れ・ケーソンの角欠け(鉄筋の露出) 【水中部】 東側堤頭部(白灯台側)の2ケーソンが水没

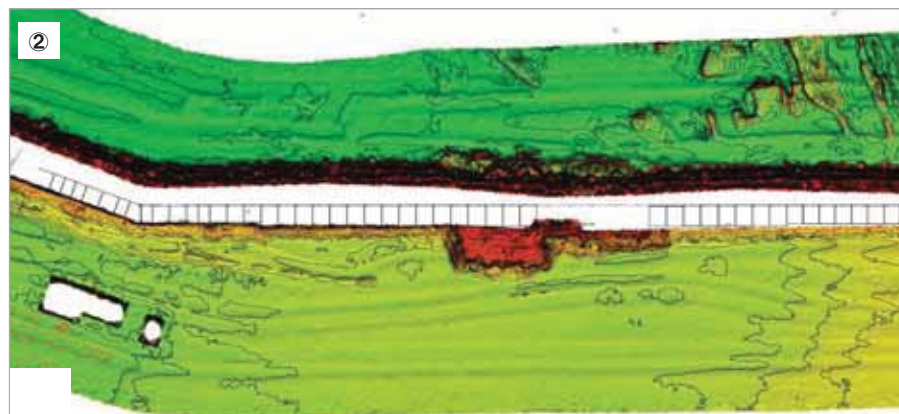
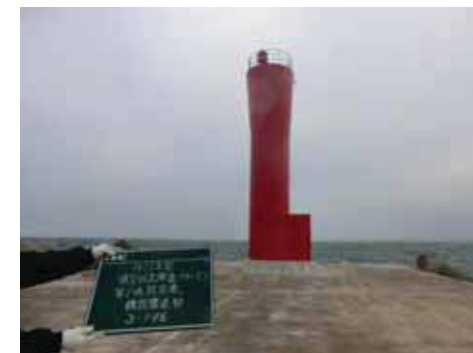
②テトラポットとの衝突による上部工の破損

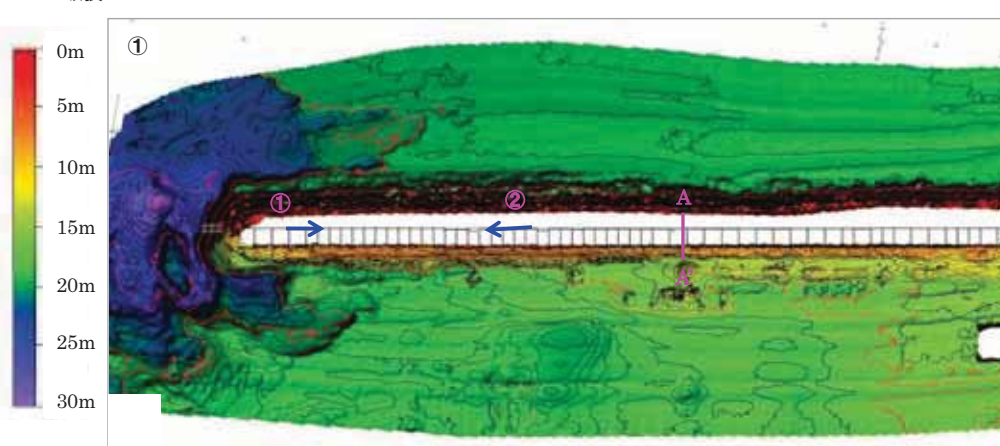
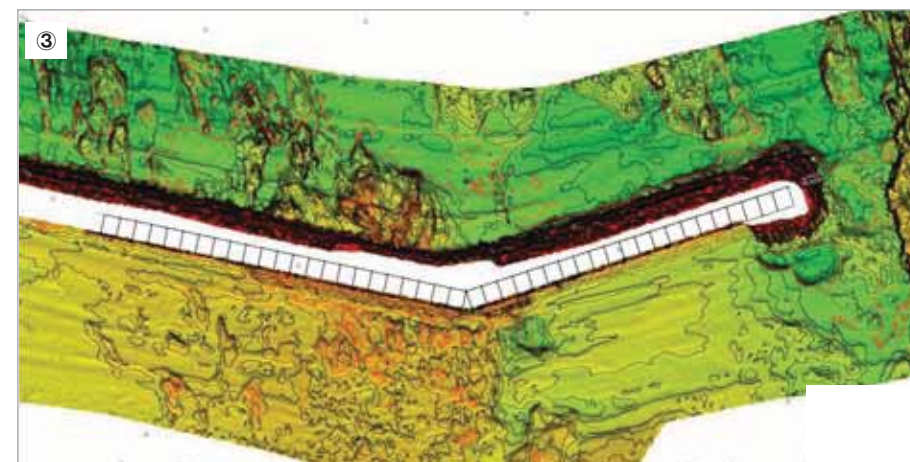
③灯台が設置されているケーソンの上部工は過去に補修されていたため、被害が少ない。
