石卷港復旧・復興方針
～ 参考資料 ～

1. 被災・利用状況写真
2. 復旧工程計画表
3. 復旧方針参考図

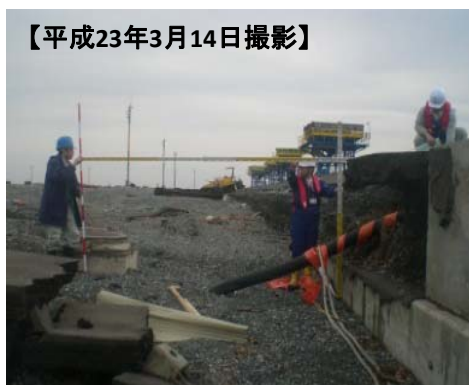
【平成23年3月14日撮影】

エプロン背後沈下状況
雲雀野中央ふ頭2号(-13m)

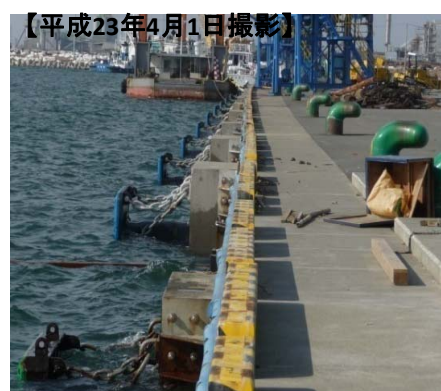
【平成23年4月1日撮影】

防舷材水没状況4.1 15:00 (14:36 満潮)
雲雀野中央ふ頭2号(-13m)

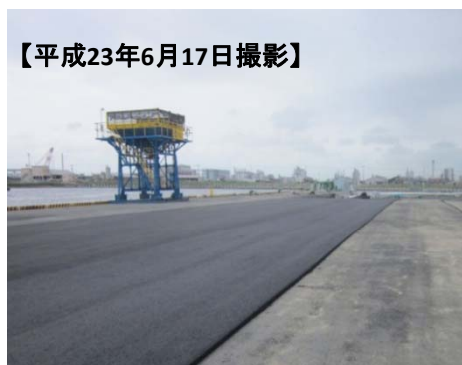
【平成23年6月17日撮影】

応急復旧状況
雲雀野中央ふ頭2号(-13m)

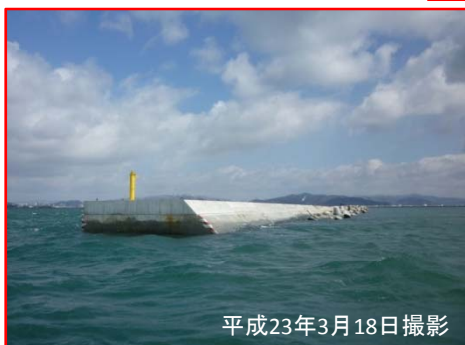
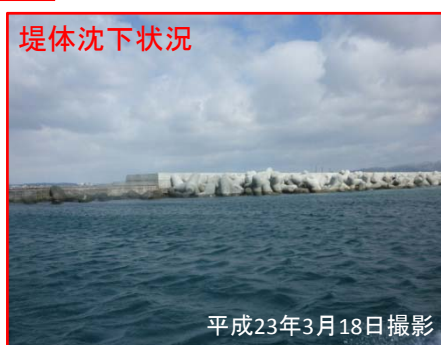
被災後

- ・既設延長1,820mの堤体が平均1.7m程度全体的に沈下し、消波ブロックも全域に渡り沈下。

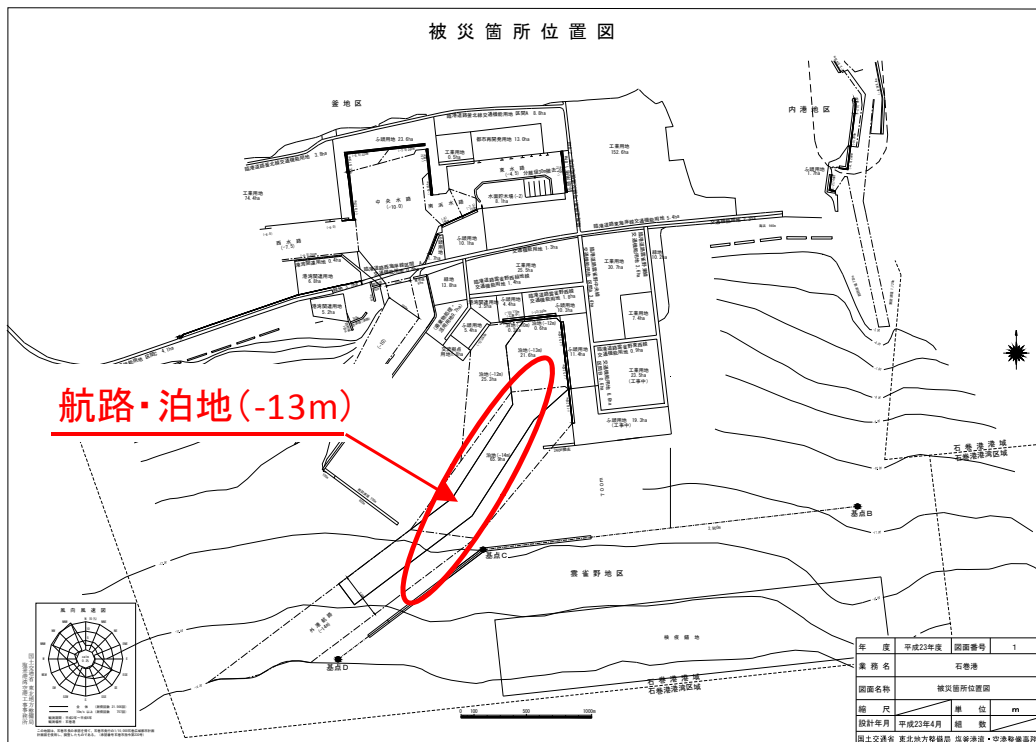
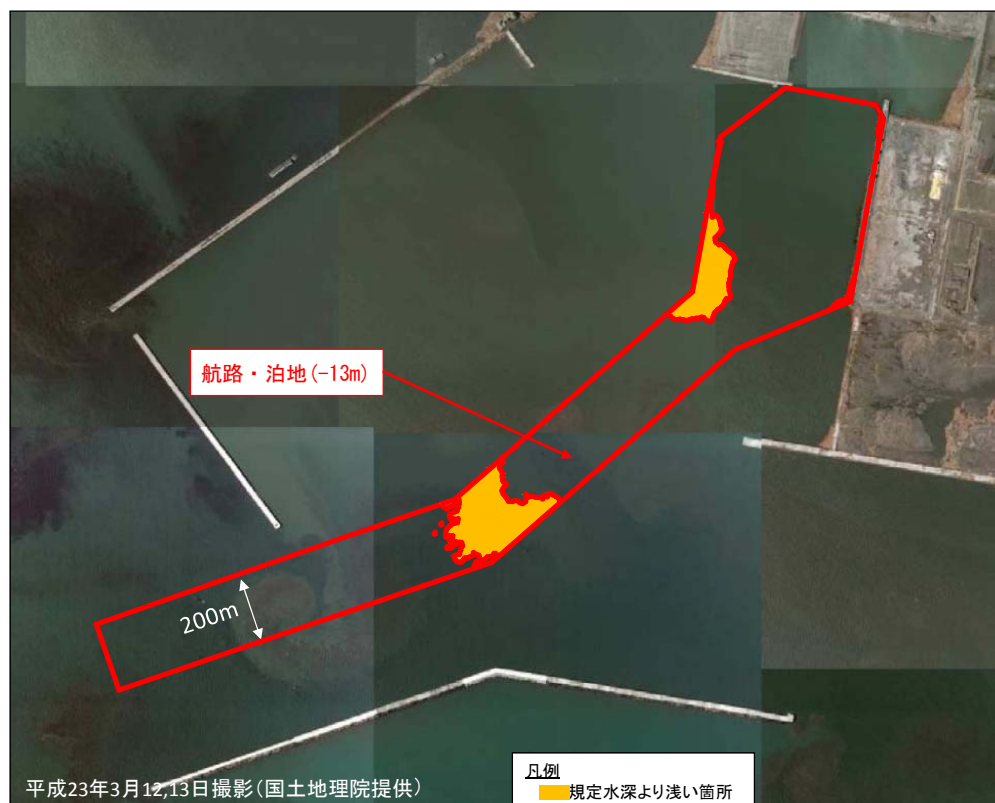
石巻港 被災後(埋没) ～ 航路・泊地(-13m) ～

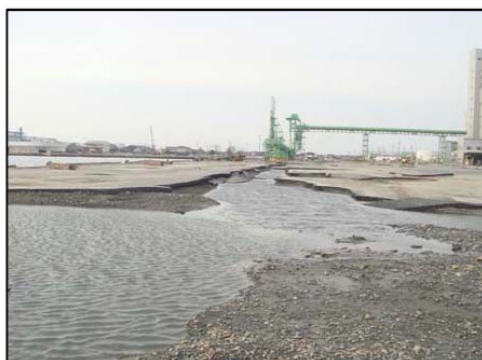
H23.3.14撮影

日和6号埠頭の被災状況

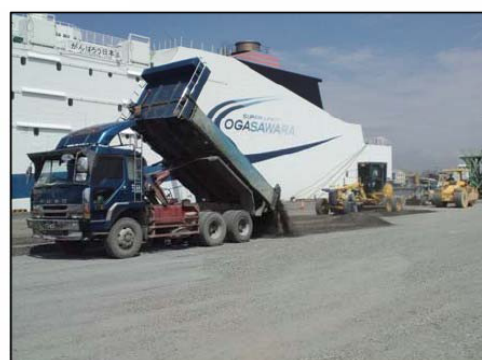
H23.5.27撮影

日和6号埠頭の応急復旧工事の様子
