お知らせ（相馬港入出港の際の留意事項）

平成24年2月8日

福島県相馬港湾建設事務所

相馬港 施設復旧状況 (平成24年2月8日 15:00現在)

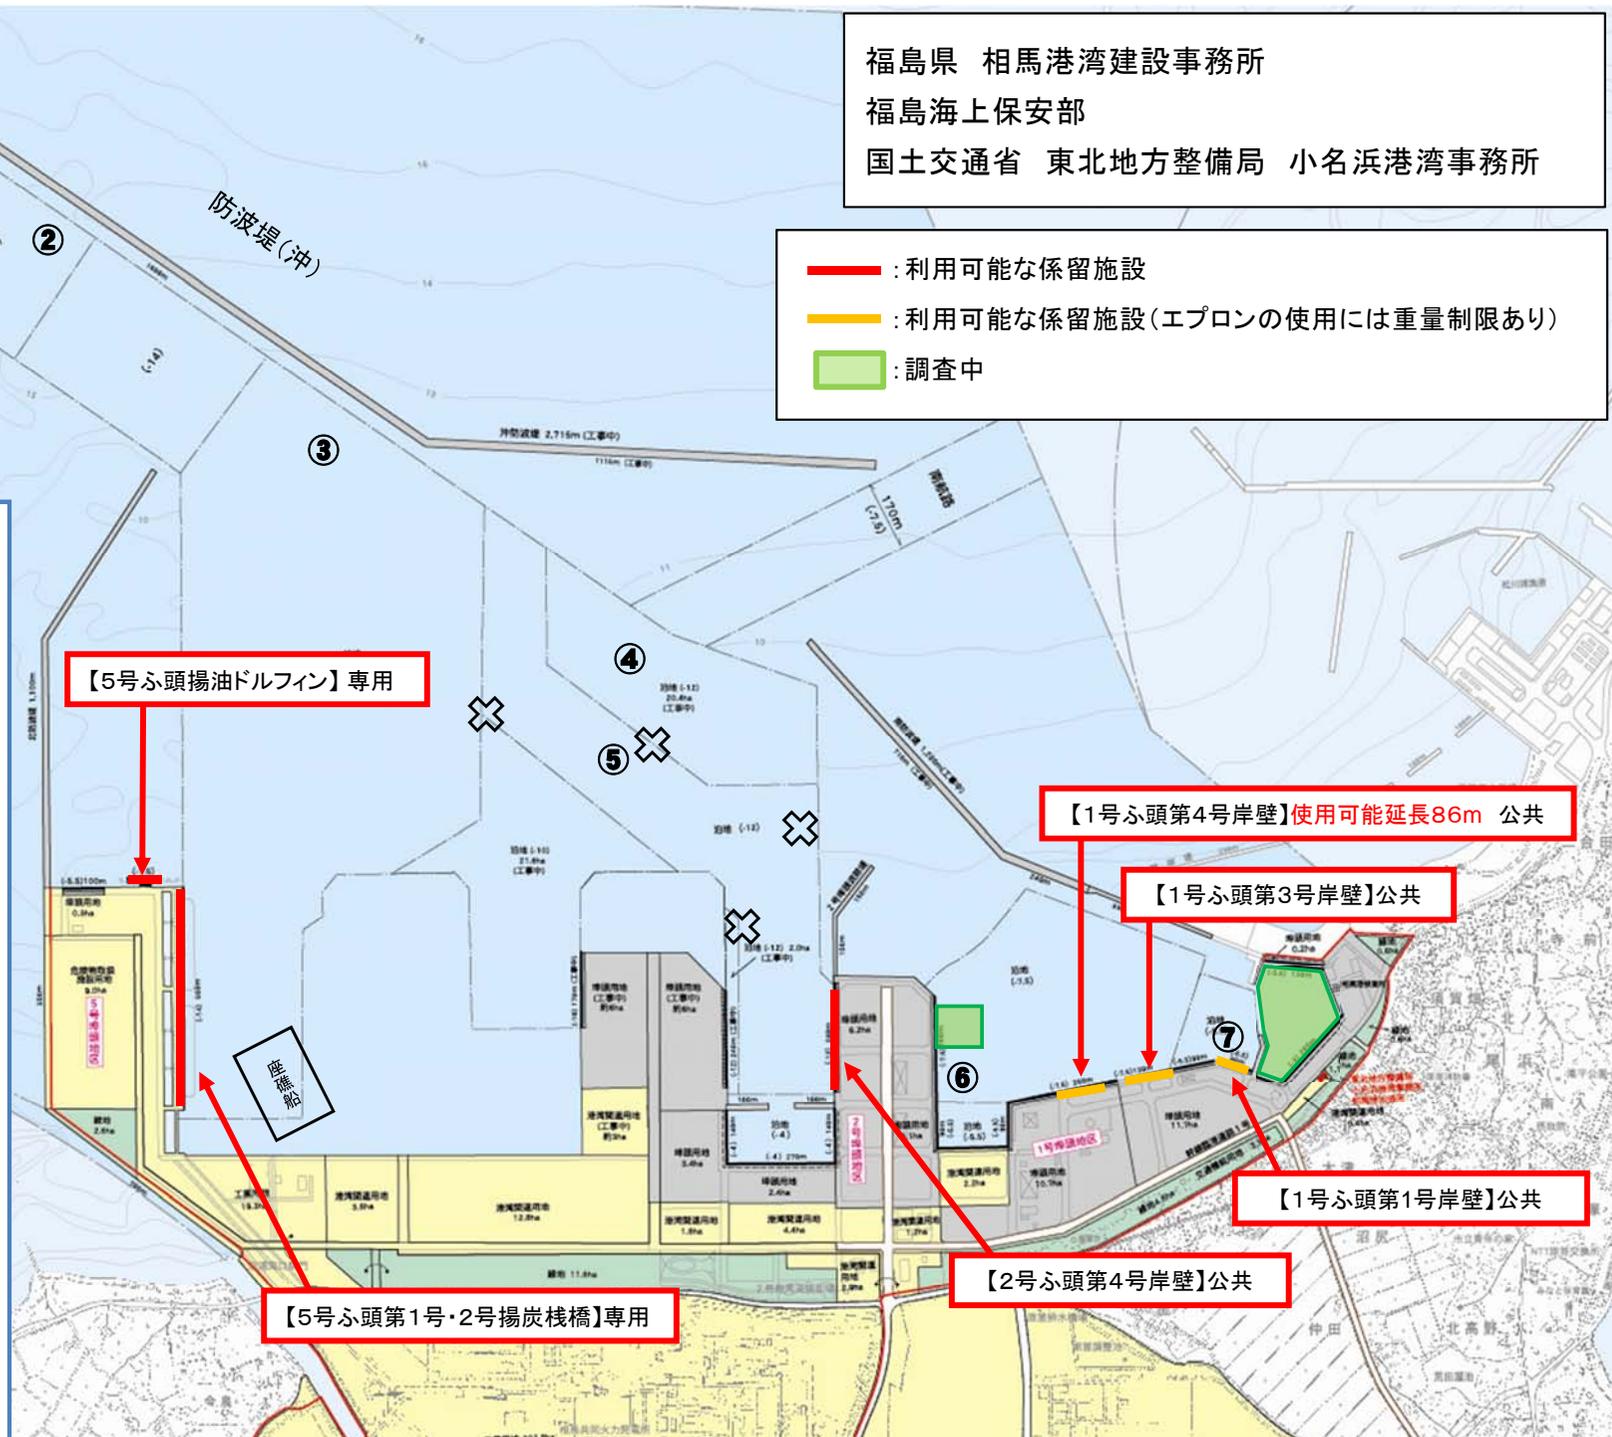
【留意事項】
【港内の静穏度】
 東日本大震災により、沖防波堤が広範囲に渡って損壊しており、以前に比較し港内の静穏度は低下しています。

①北航路入口部
 障害物が存在しており、周辺の水深-17mに対して、最大3m程度の減少がみられます。

②北航路
 -15mの計画水深に対して、最大2.5m程度の減少がみられます。

③-14m航路
 -14mの計画水深に対して、最大2m程度の減少がみられます。

④-12m泊地
 -12mの計画水深に対して、最大1m程度の減少がみられます。

⑤-12m航路
 -12mの計画水深に対して、最大1m程度の減少がみられます。

⑥-7.5m泊地(2号ふ頭第2号岸壁前面)
 -7.5mの計画水深に対して、最大2.5m程度の減少がみられます。

⑦-5.5m泊地
 -5.5mの計画水深に対して、最大0.5m程度の減少がみられます。

【灯付浮標撤去等】
 東日本大震災の影響により、×地点の灯付浮標は撤去・流出しています。
