東日本大震災前後の八戸港の状況（全景）

八太郎北防波堤の津波被害

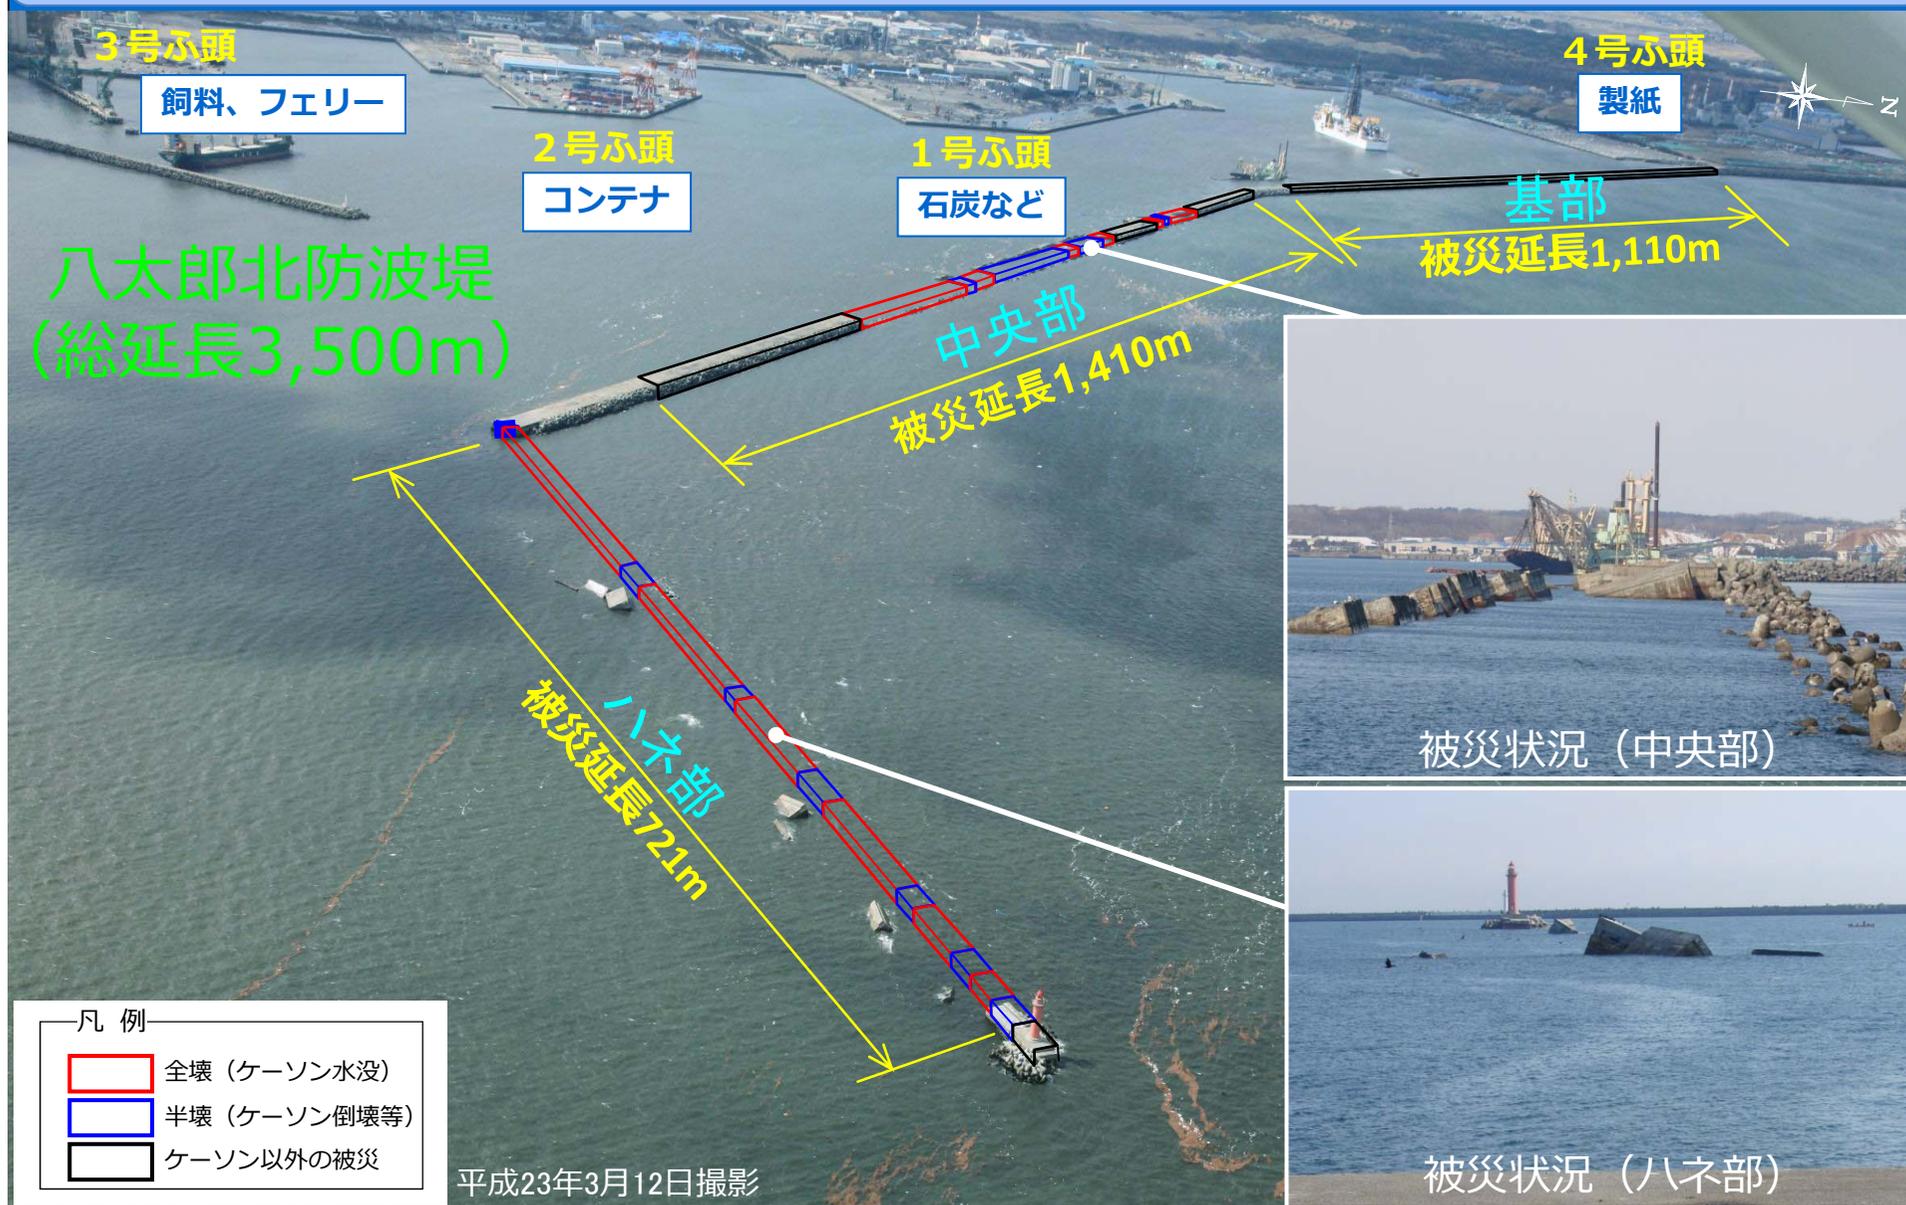
○防波堤全長3,500mのうち約9割が被災し、港内静穏度が確保できなくなった。
※港内の波浪が収まり、荷役の安定度合いが高いほど「港内静穏度が確保されている」と表現する。

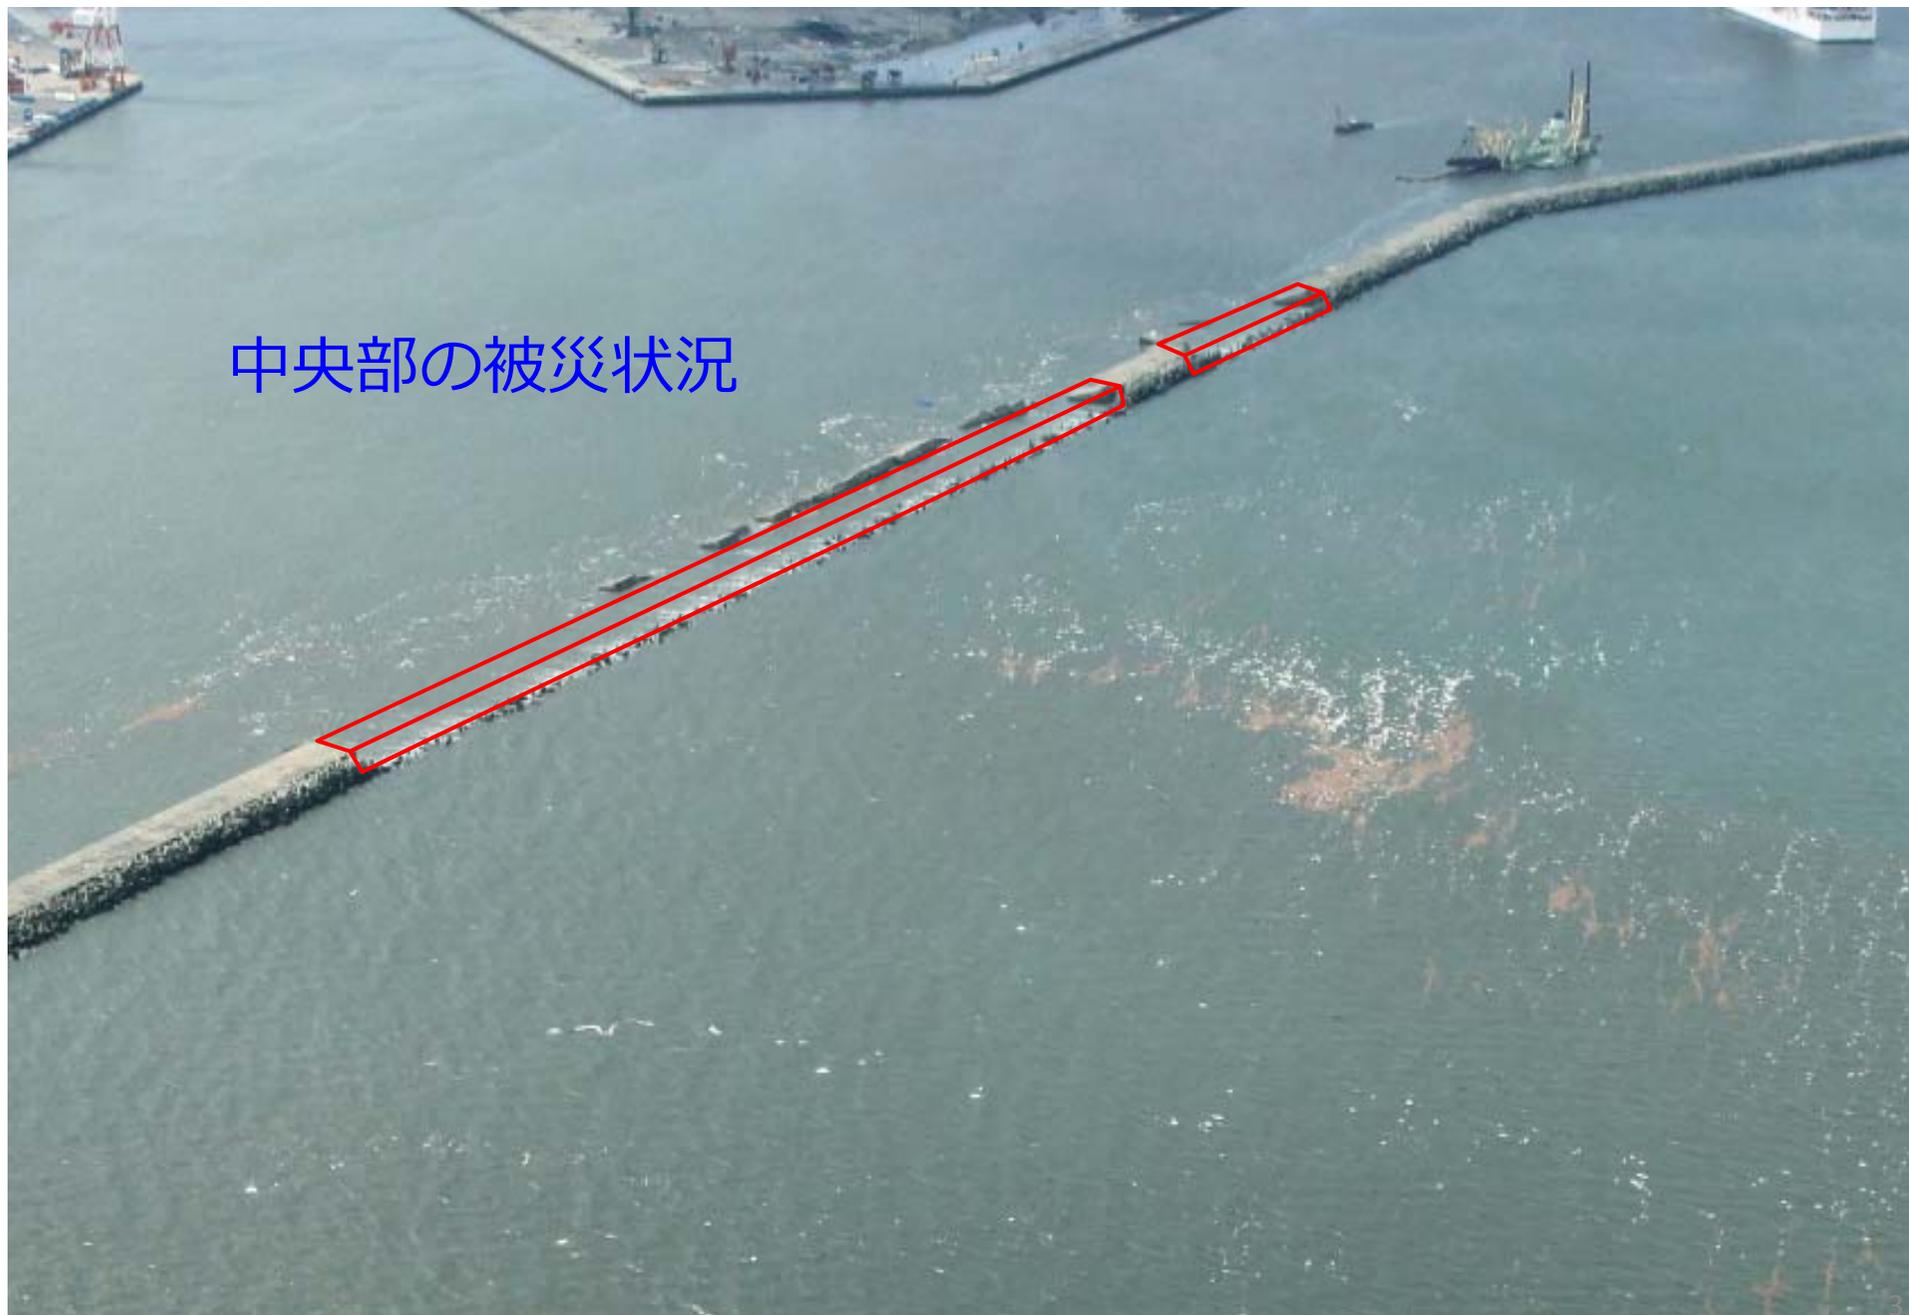
八太郎北防波堤の津波被害（中央部）

中央部の被災状況
