相馬港

被災と復旧状況

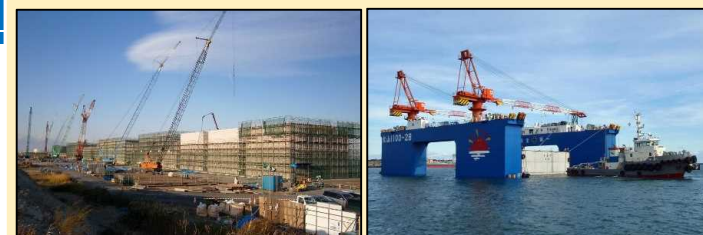
短期間で多数のケーソンを製作するため、相馬港内の陸上及び海上(フローティングドック)、小名浜港の海上にて同時製作を行いました。

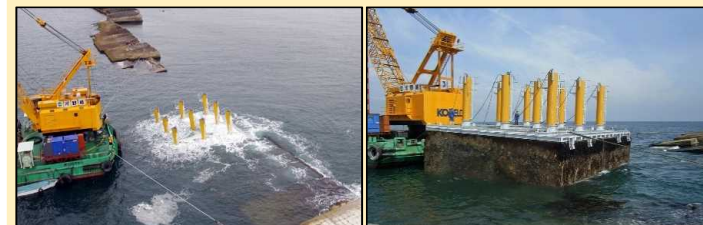
滑動するなど被災したものの健全だったケーソンは、再浮上させて活用しました。
