# 海洋暴露試験20年の研究成果

## 飛沫部・干満部・海中部における 鋼構造物の防食技術

独立行政法人 土木研究所

社団法人 日本鉄鋼連盟 海洋防食第1分科会

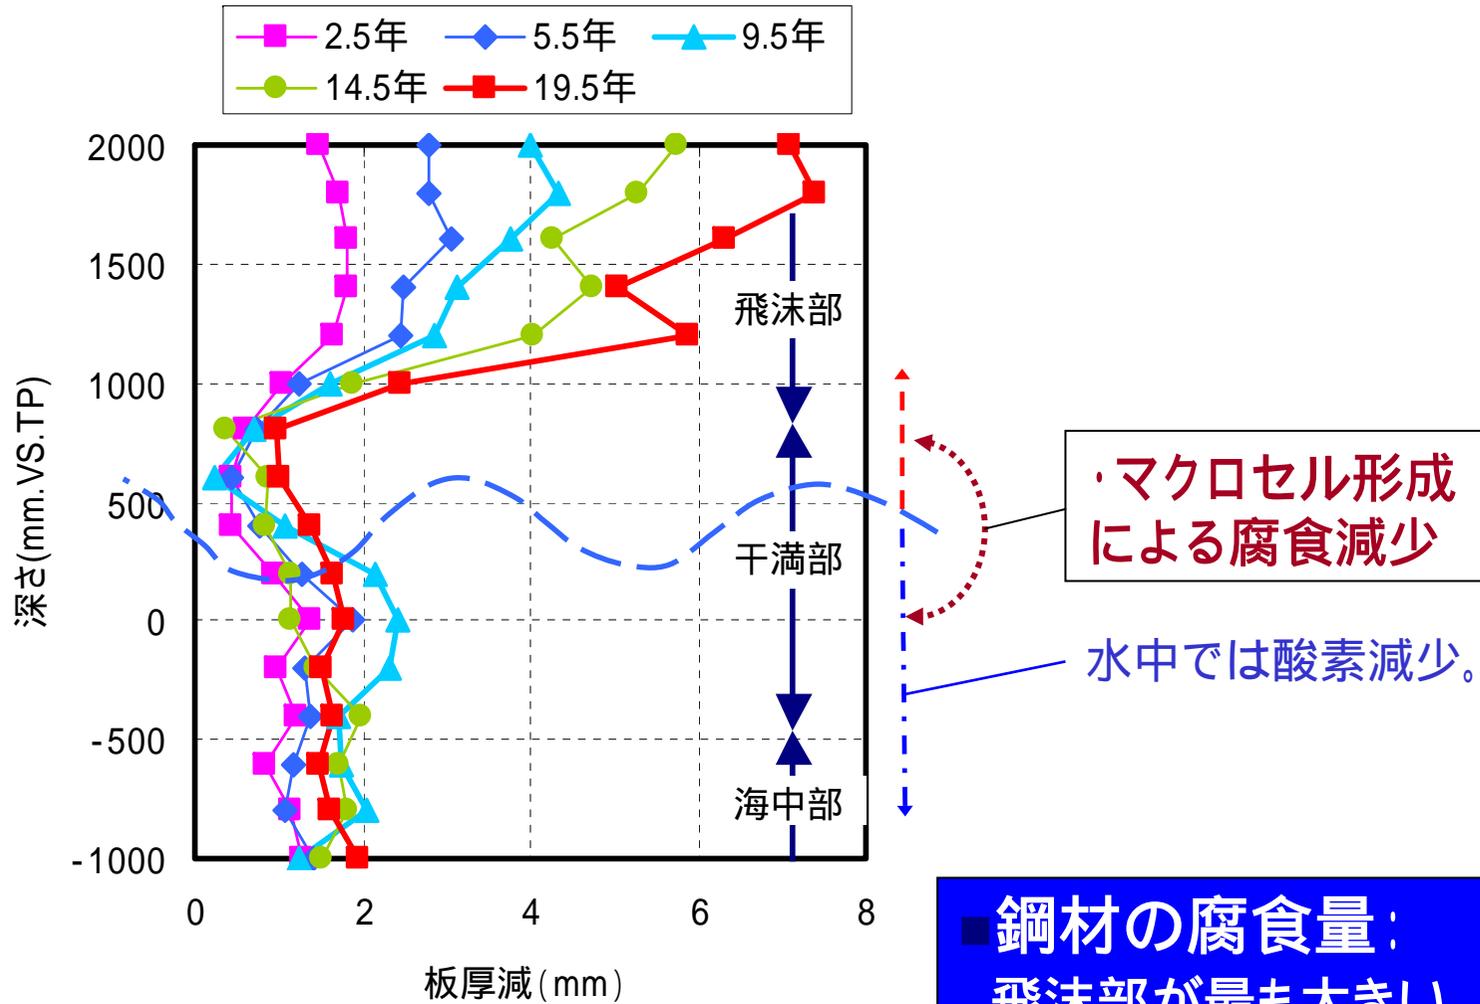
図 深さ方向の減肉量分布 (普通鋼)

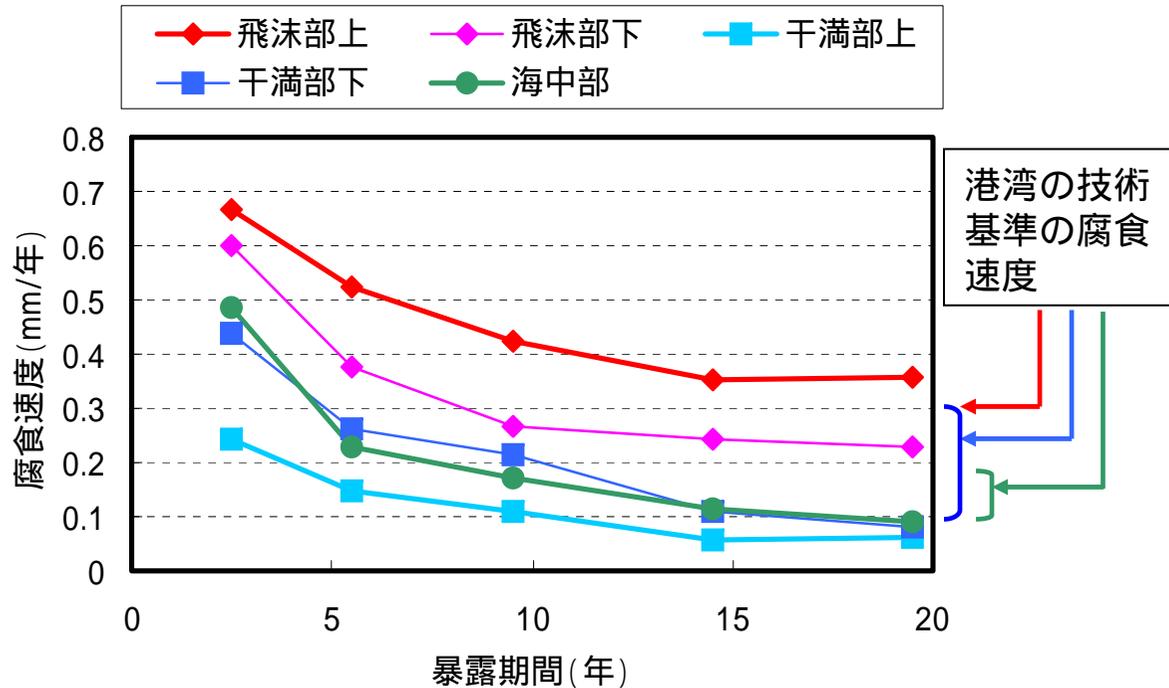
図 環境毎の腐食速度の経時変化 (普通鋼)

- 初期の腐食速度は非常に大きいですが、次第にその速度は低下
  - 長期では港湾の技術基準の腐食速度\* とほぼ一致
- \* 「港湾の施設の技術上の基準・同解説」

- ・ 無防食鋼材の腐食速度は、飛沫部が最も大きかった。
- ・ 無防食鋼材の腐食速度は、部位に依らず時間と共に漸減して15年程度でほぼ一定の値となり、その平均値はこれまでの港湾の技術基準とほぼ一致した。

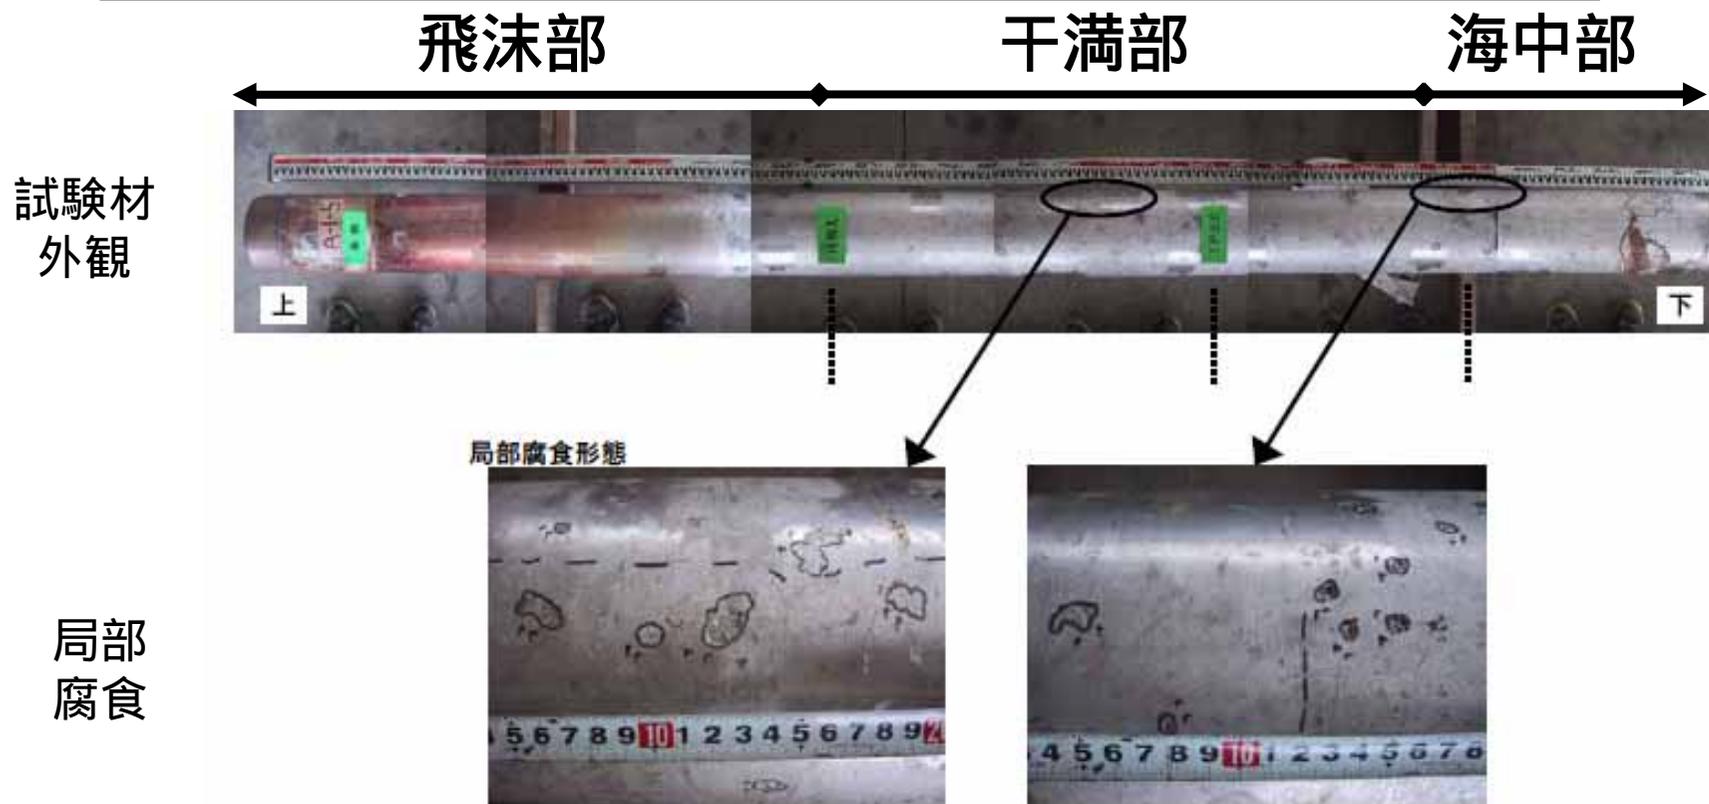
図 汎用ステンレス鋼(SUS316L)の暴露試験結果例(20年)

- ・ **海中部・干満部** 大型海生生物付着  
下で **すきま腐食**
- ・ **飛沫部** **孔食**

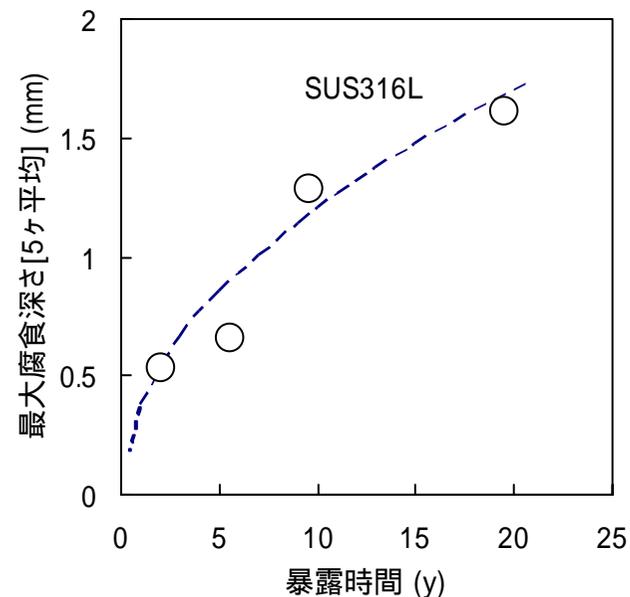
- ・ 飛沫部の方が干満部および海中部よりも腐食の程度はかなり軽微

図 局部腐食深さの経時変化  
(深い方から5つの平均値)

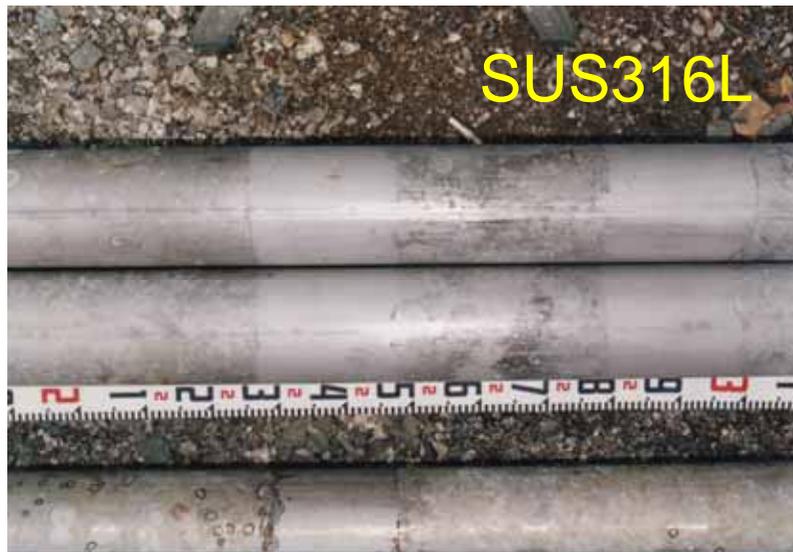
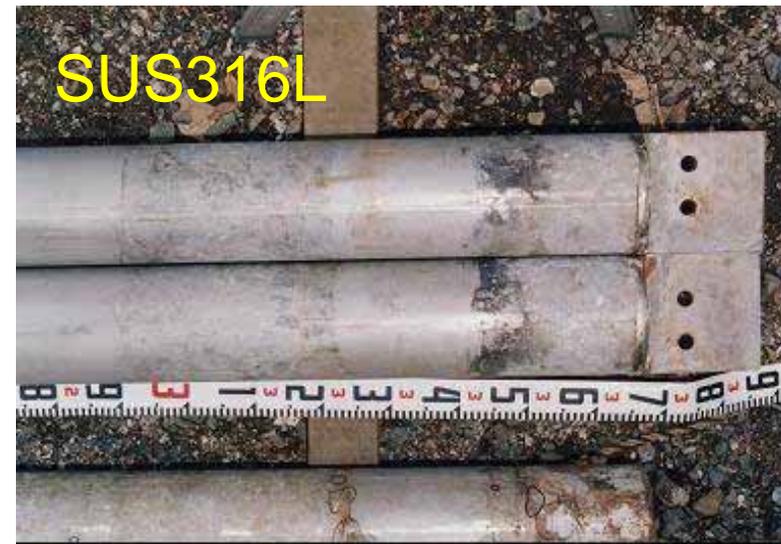
干満部 2年

海中部 2年

電気防食 (-500, -770 mV<sub>SCE</sub>)

干満部・海中部ともに局部腐食無し。効果大

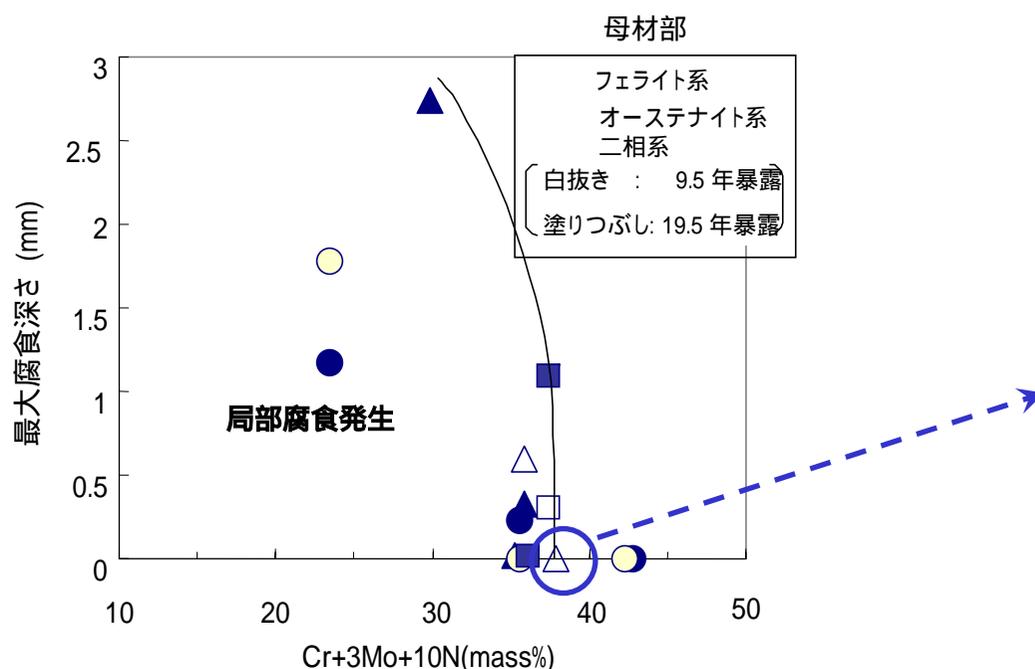
\* 局部腐食状況：全く見られない。

図 高耐食性ステンレス鋼例  
(20年暴露で腐食無し)

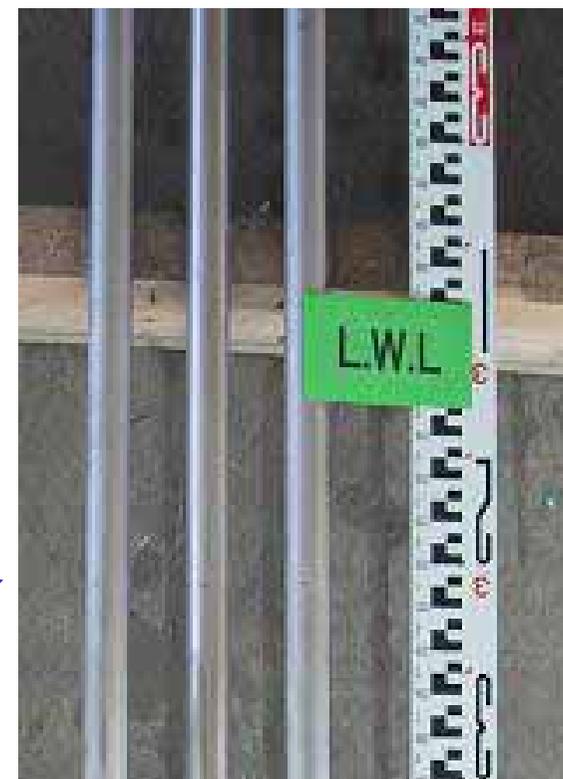
図 ステンレス鋼の耐久性評価 (海中部～干満部)

耐海水性の確保には、Cr+3Mo+10N 38 (mass%)  
「高耐食性ステンレス鋼」が有効である

SUS304鋼、SUS316L鋼 これらと同等の耐食性を有するステンレス鋼	Cr+3Mo+10N 38(mass%) を満足する各種ステンレス鋼
飛沫部	局部腐食発生有り	局部腐食発生無し
干満部	電気防食の併用で	
海中部	局部腐食発生無し

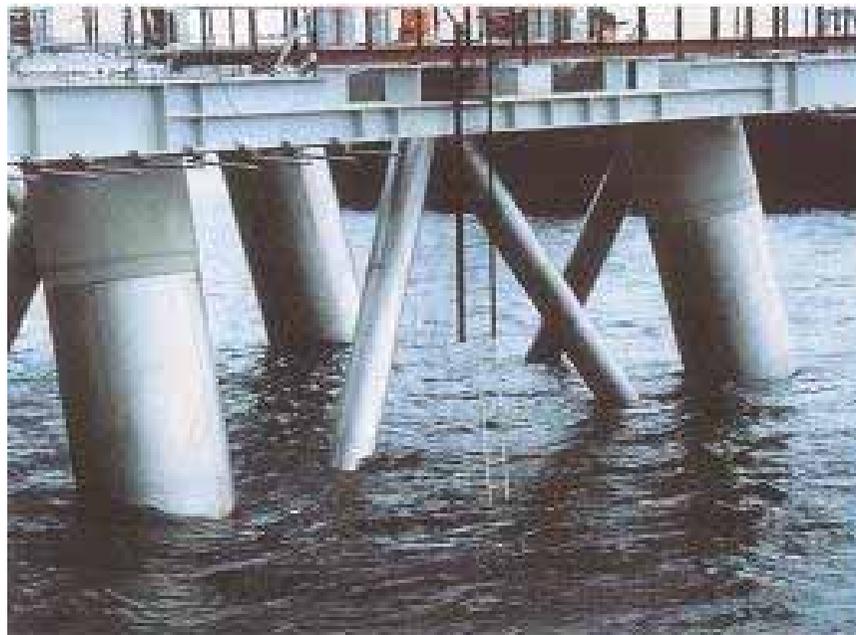
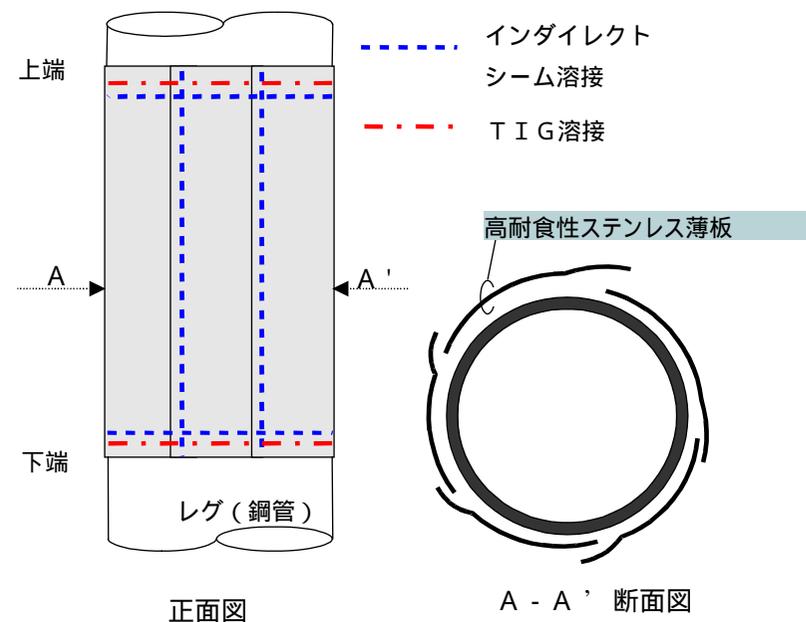
図 高耐食性ステンレスライニングの適用例とステンレスライニング材の構成の一例（火力発電所用シーバース）

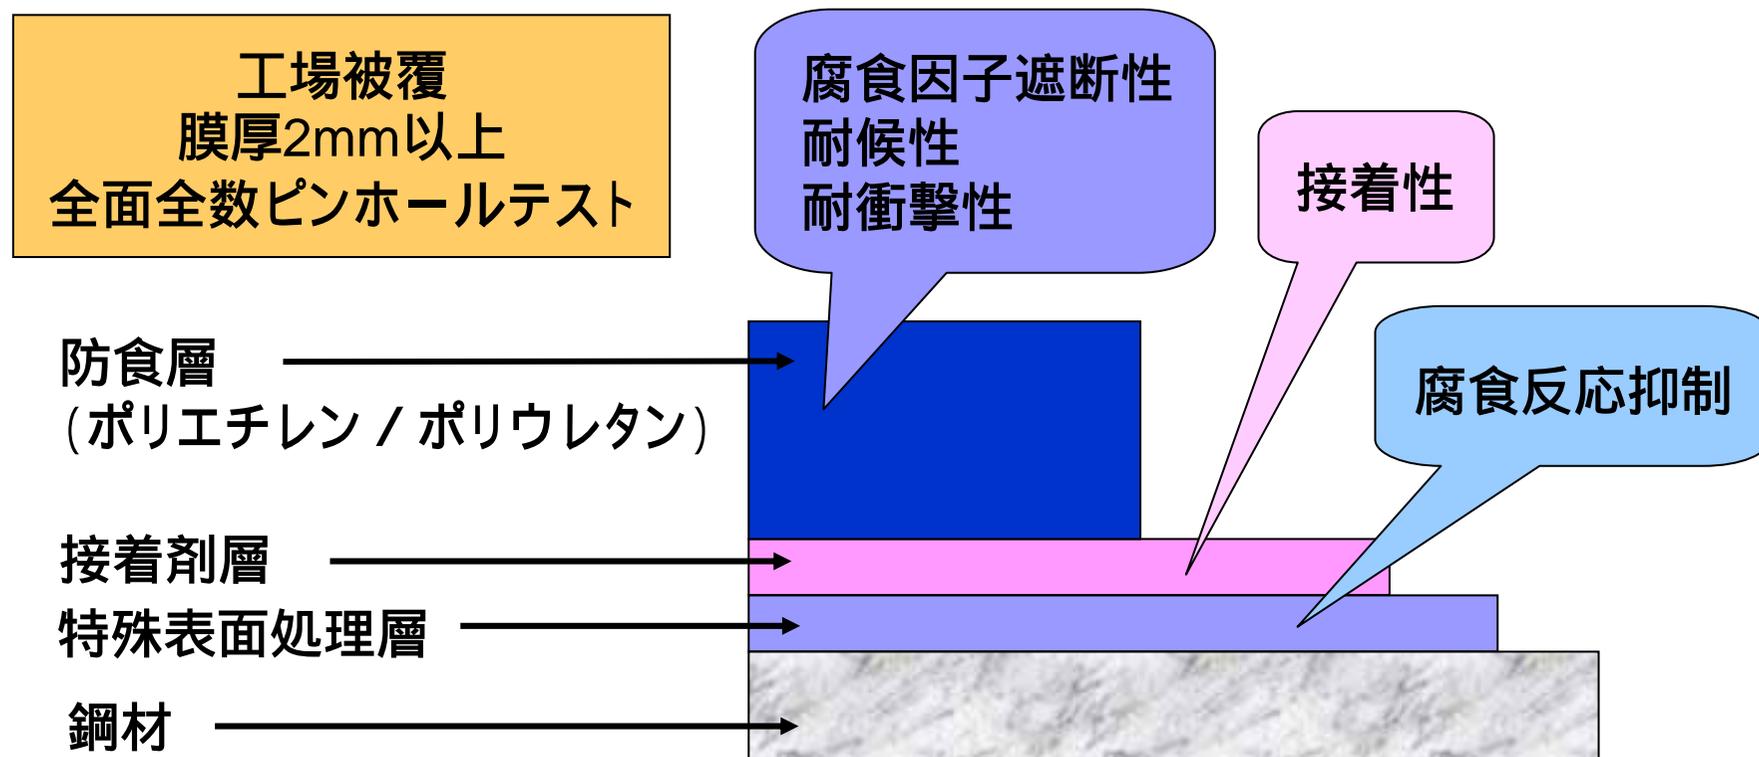
図 各種有機ライニング鋼材の構成の一例

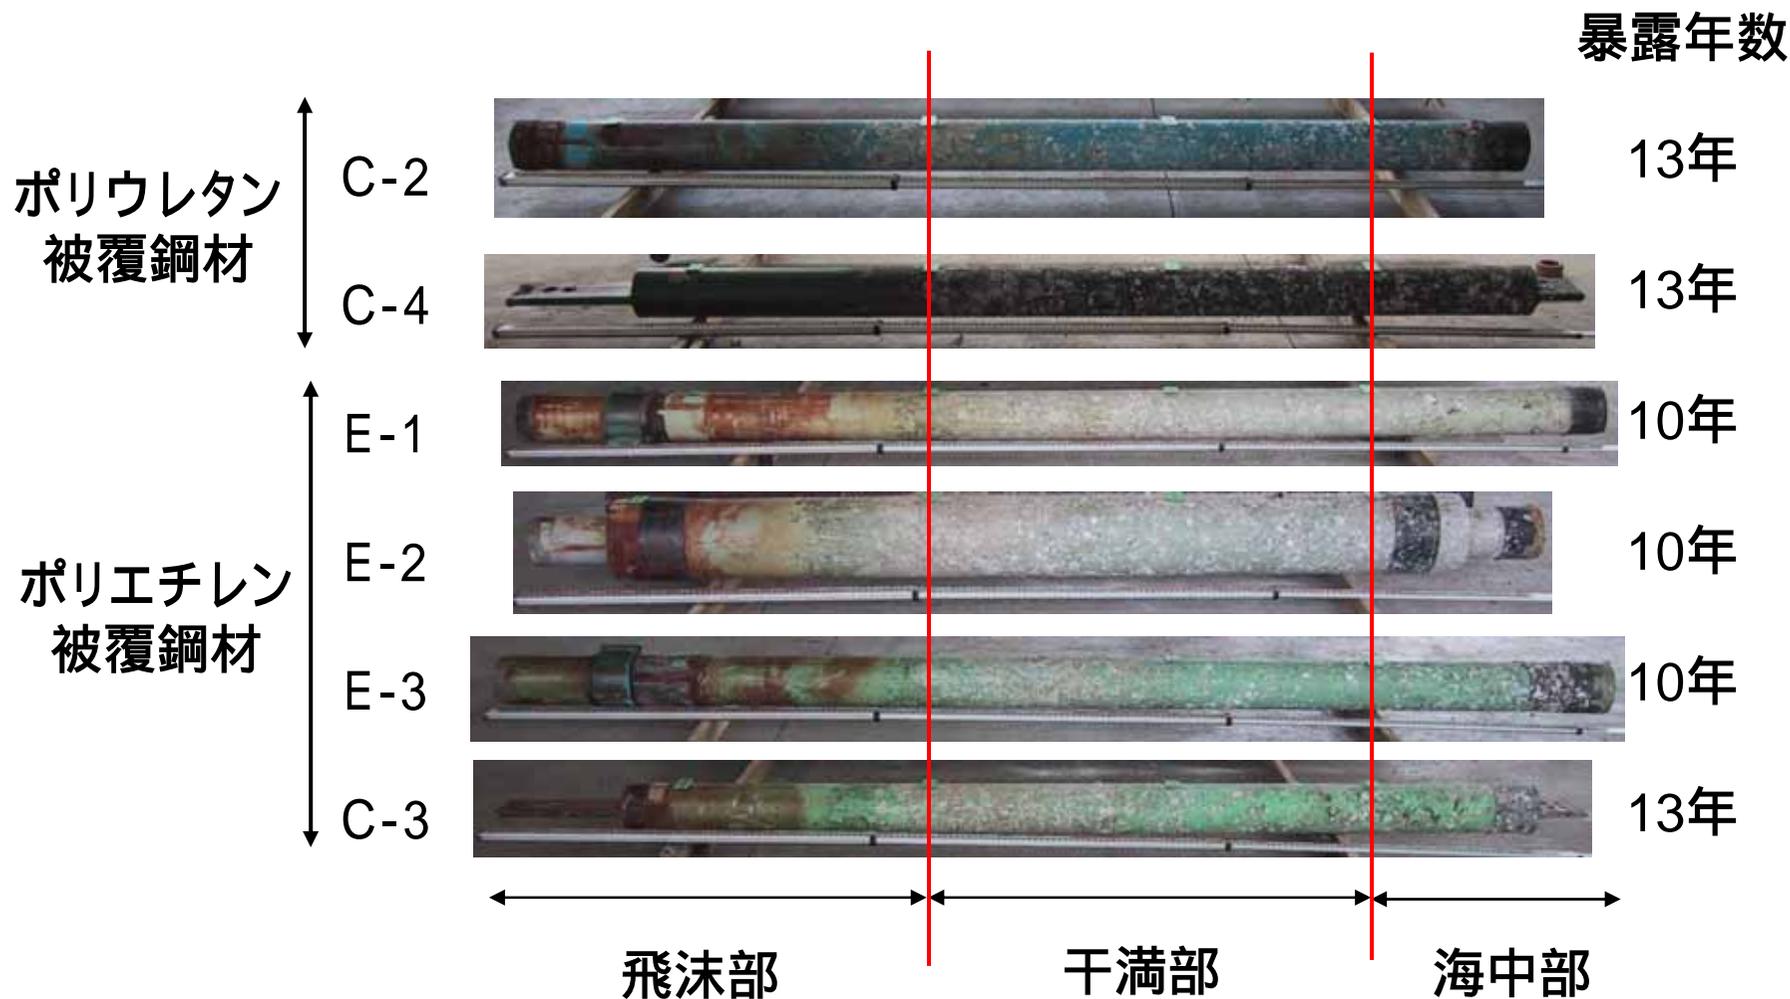
飛沫部・干満部および海中部において  
いずれの試験体も腐食の発生は認められず

- ・ 海洋環境に長期間暴露した有機ライニング鋼材の被覆層は初期の防食性能を保持しており、飛沫部・干満部および海中中部において、さびやふくれの発生が認められず、良好な耐久性を有することが確認できた。
- ・ 保護カバーを用いた現地防食工法については、カバーの耐衝撃性を改善することにより漂流物の衝突による損傷が低減でき、その結果、海洋環境における鋼材に対する防食性能が向上した。

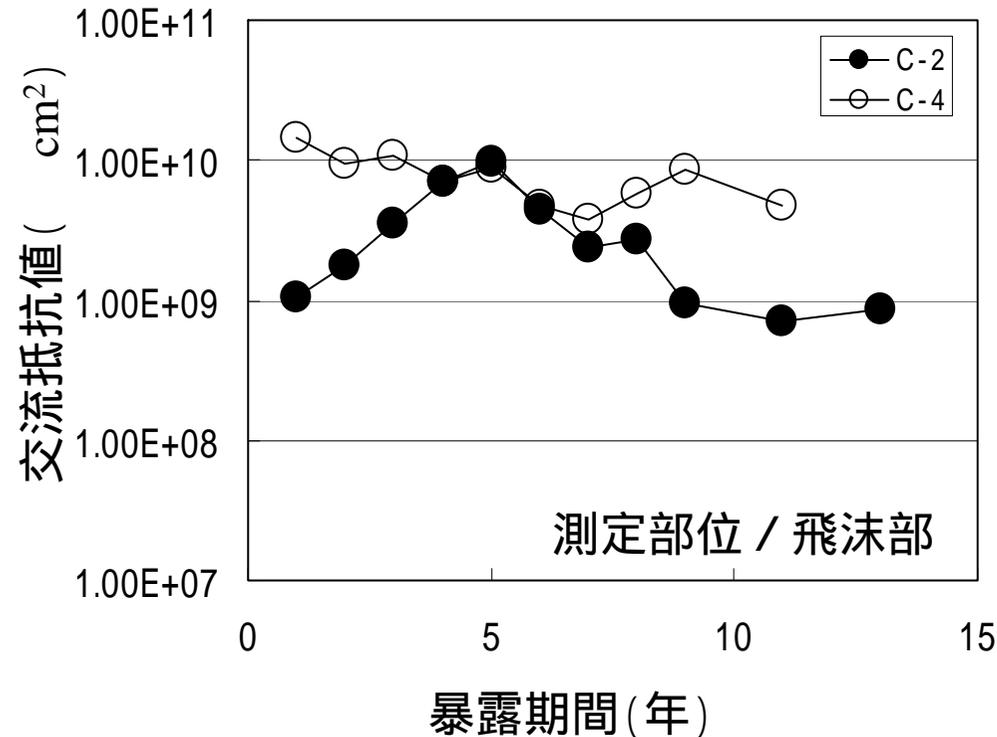
図 有機ライニング鋼材の交流抵抗値に及ぼす  
暴露期間の影響(現地測定、0.2kHz)

交流抵抗値が低下せず  
長期間の海洋暴露試験にわたって初期の防食性能を維持

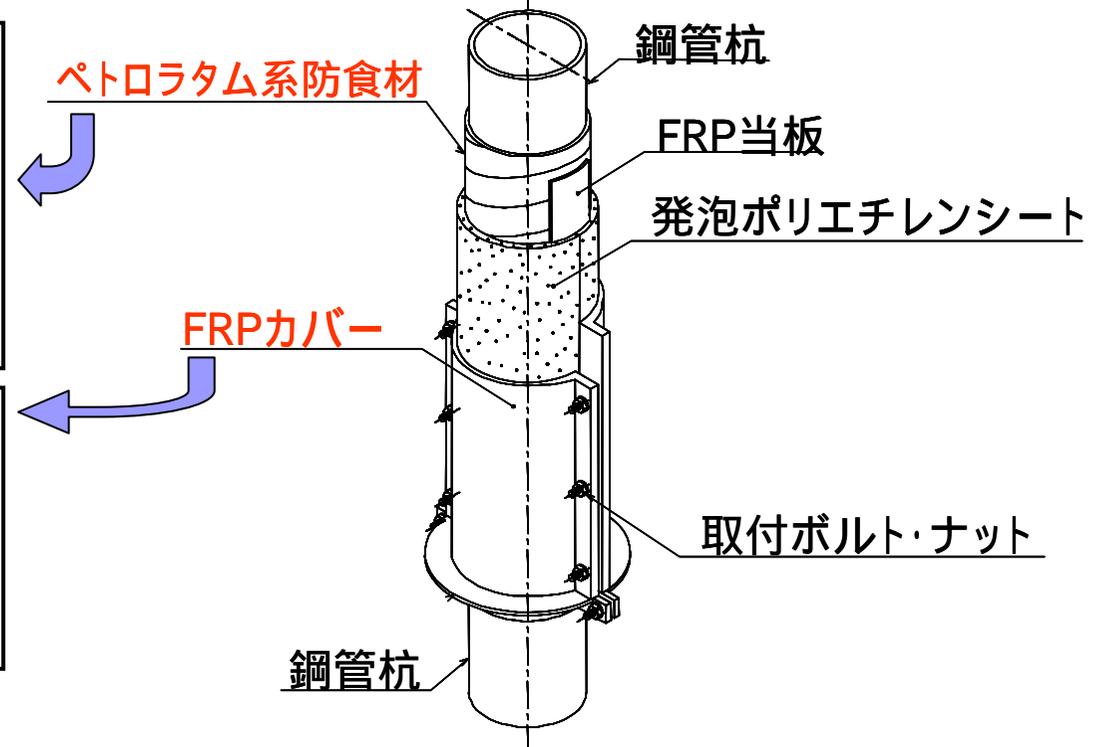
減圧蒸留残渣油から分離精製した半固形のワックスを主材とし、鋼材表面を腐食性環境から遮断して腐食を防止する

波力や漂流物の衝突等の外力から柔らかなペトロラタム系防食材を保護する

図 ペトロラタムライニングの概略図

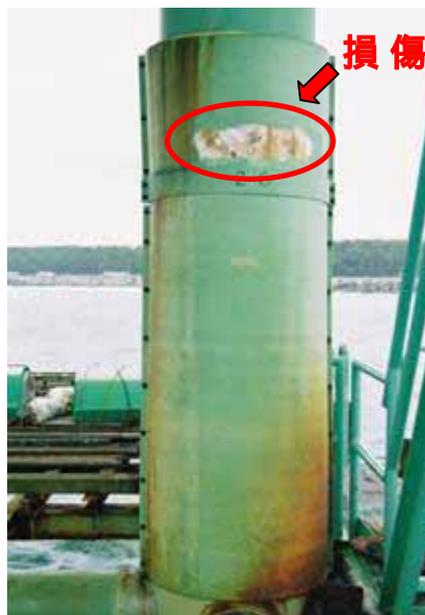
台風時における漂流物の衝突等による保護カバー（標準仕様）の損傷が発生

図 標準仕様

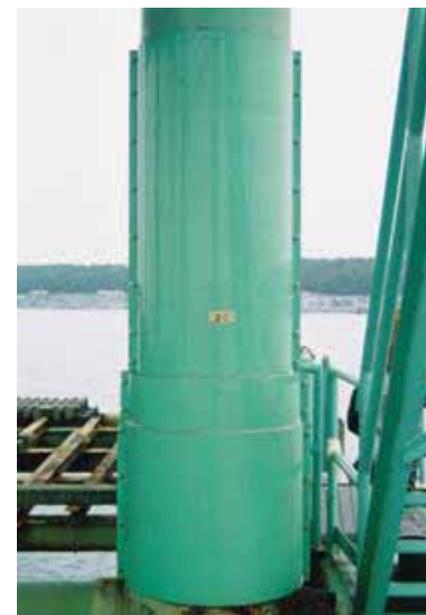
耐衝撃性能を向上させた保護カバーに更新(表)

**損傷を受ける頻度が低減**

図 耐衝撃仕様

カバー厚さ (設計値 mm)	耐衝撃エネルギー - (kgf・m)注)	耐衝撃強度比 ( - )	暴露試験期間
標準仕様	2.0	0.81	1.0	1984年～1997年
耐衝撃仕様	4.5	5.65	7.0	1993年～

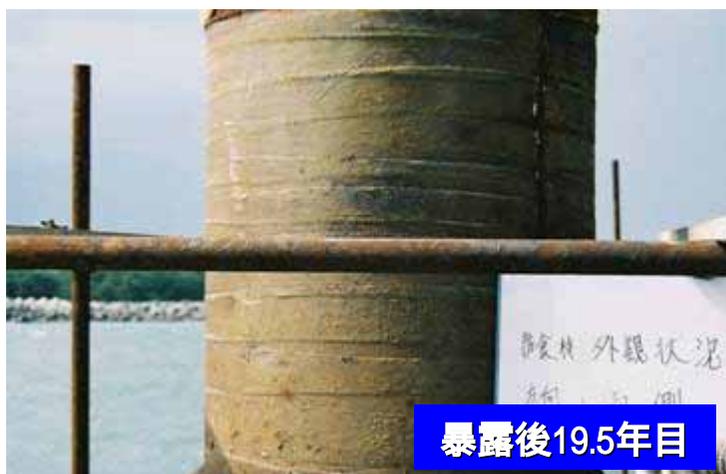
図 ヘトロタム系防食材の外観状況  
(保護カバーを外した状態)

**ヘトロタム系防食材** : はがれ等の損傷箇所は認められなかった  
**鋼材表面** : 発錆等の腐食箇所は認められなかった

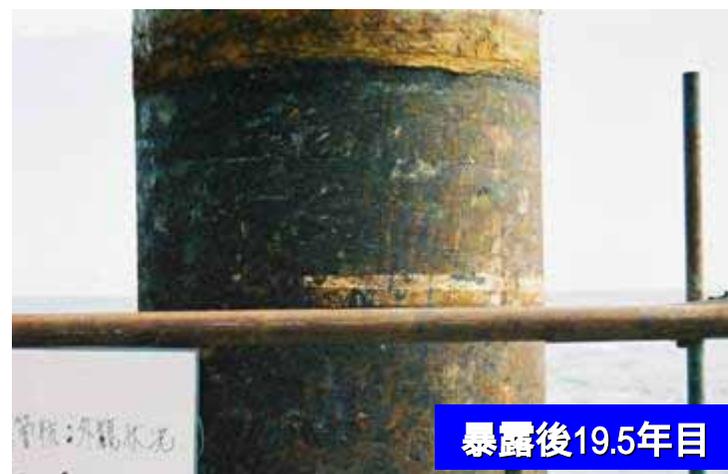
図 鋼材表面の外観状況  
(ヘトロタムを外した状態)

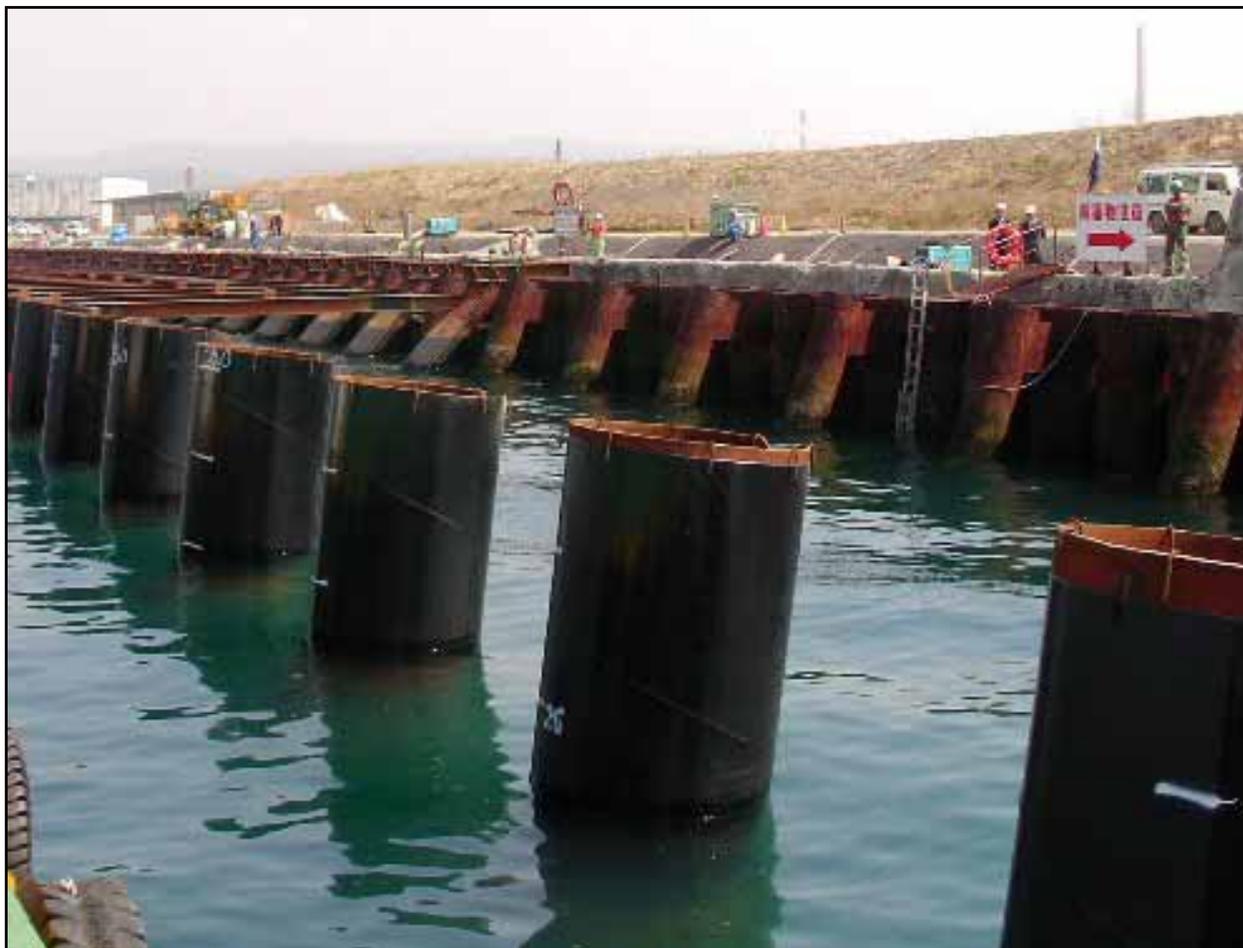
図 ポリウレタン被覆鋼材の適用例(徳山下松港新南陽地区岸壁)

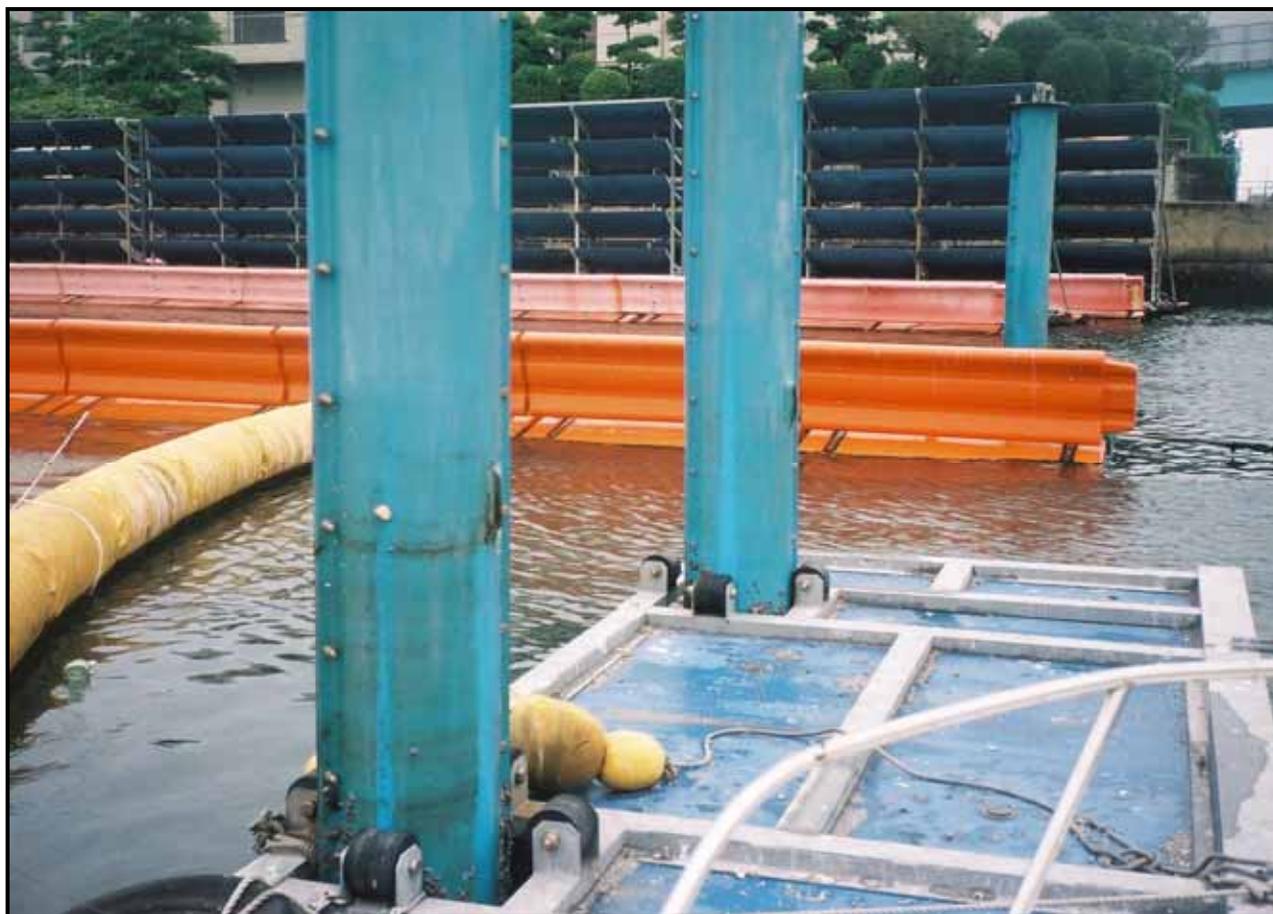
図 耐衝撃仕様FRP保護カバーを用いた現地防食工法の係留杭への適用例
