仙台塩釜港の雷神ふ頭岸壁に「空洞」

～立入禁止区域を設定しました～

仙台塩釜港雷神ふ頭 空洞位置図

仙台塩釜港雷神ふ頭 空洞確認状況

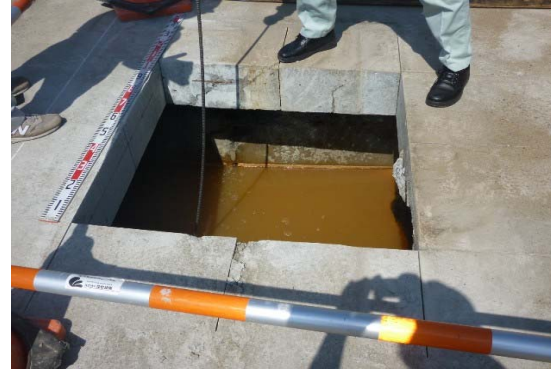
○コアNo.2の周辺を1m×1mで切断し開口部を設けた。

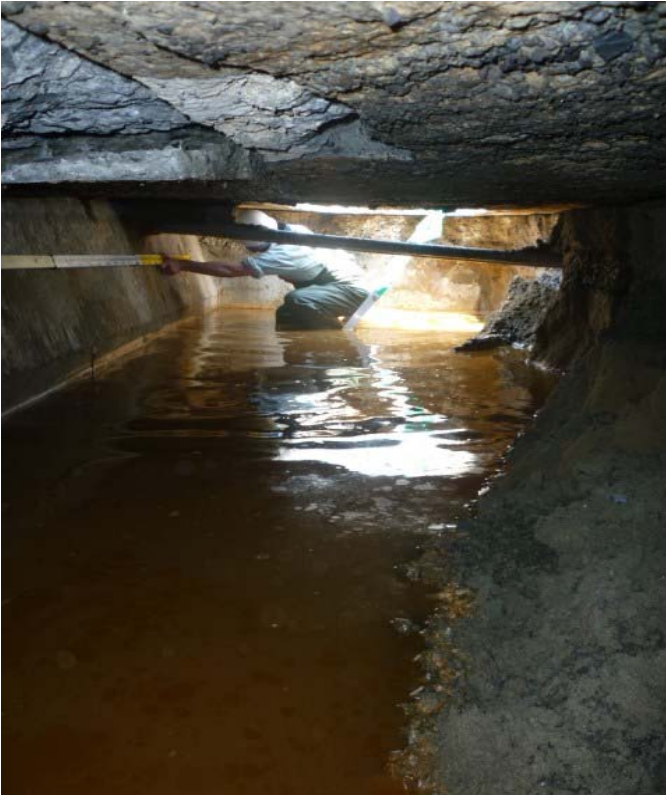
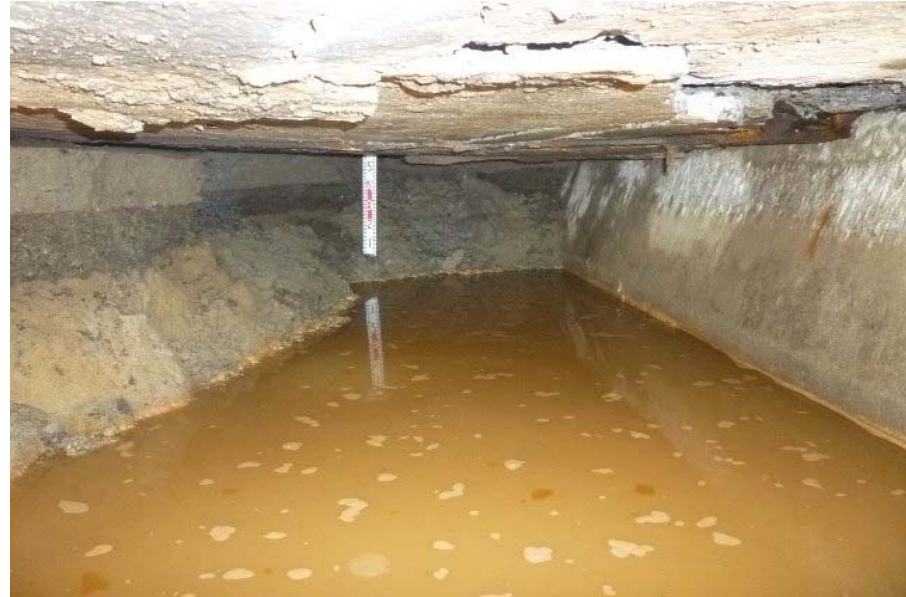
6月7日には、コンクリート舗装版をはがして調査を行ったところ、空洞の規模は、高さ約1.3m、幅約2m、総延長約20mと判明しました。

○開口部から内部を撮影

- ・雷神ふ頭全域の空洞調査（削孔確認）を6/11までに実施予定
- ・空洞の補修は6/14の週から実施予定
