復旧工事：八太郎北防波堤

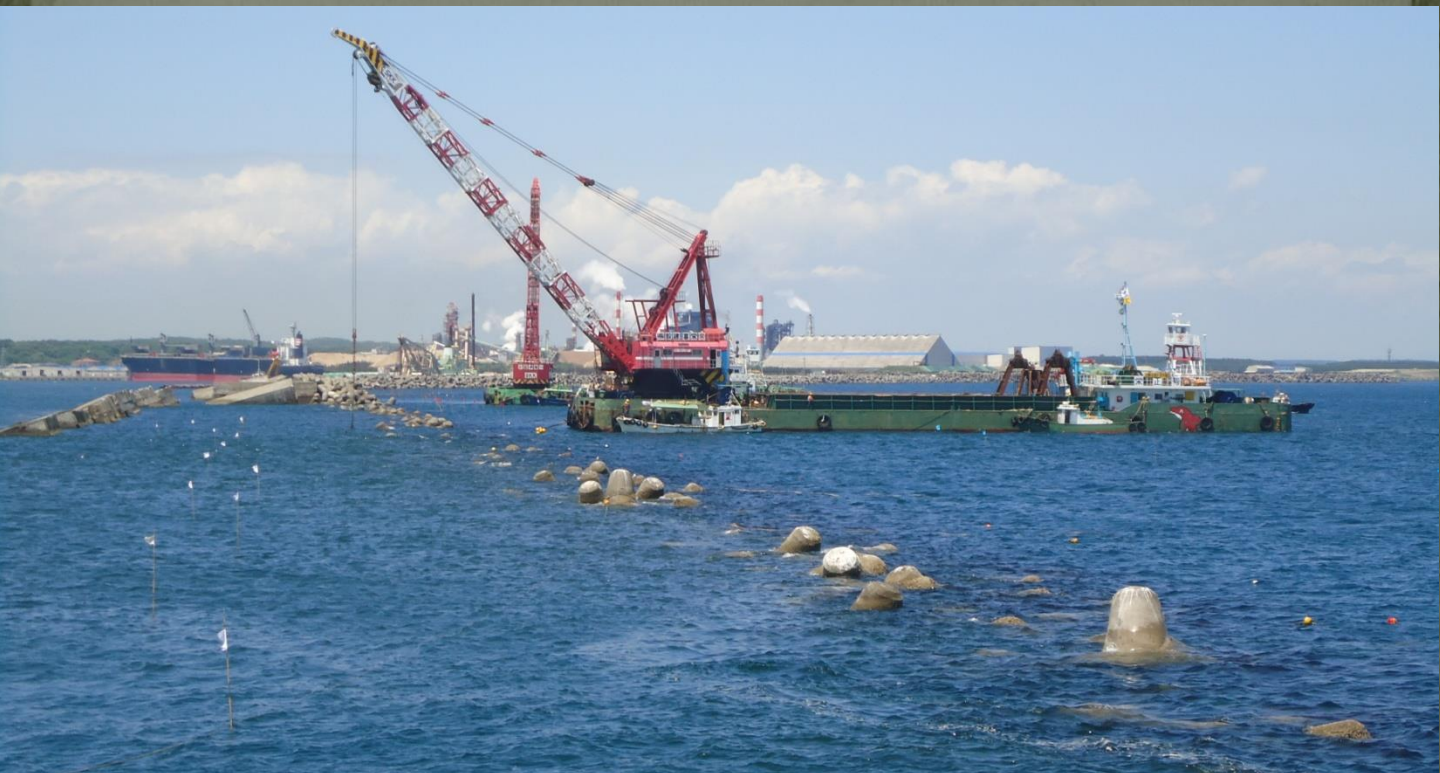
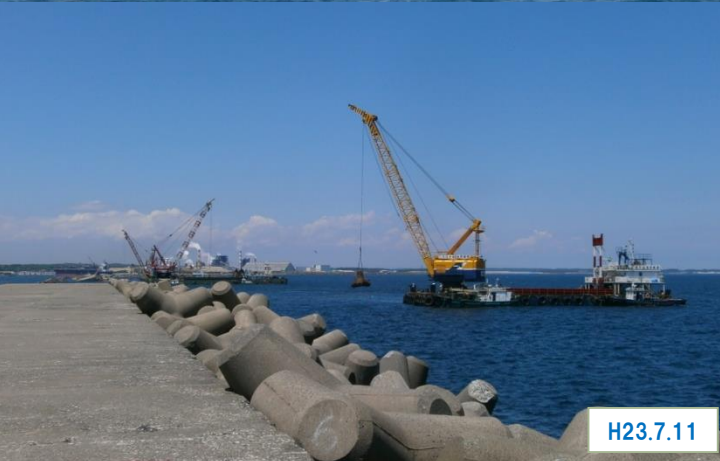
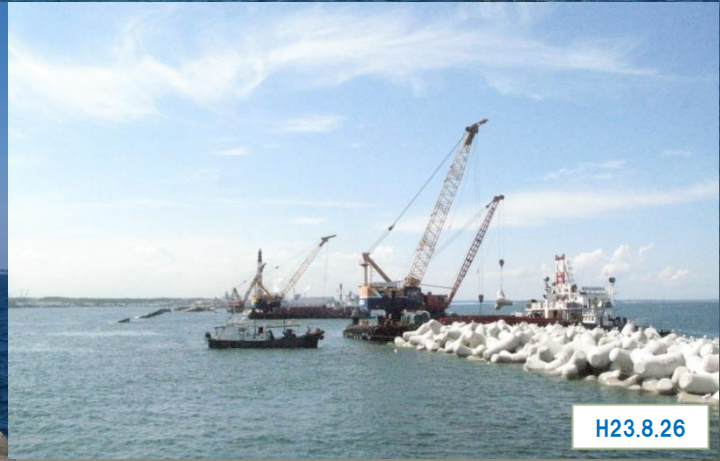
▼H23年7月（中央部）の消波ブロック移設の工事開始

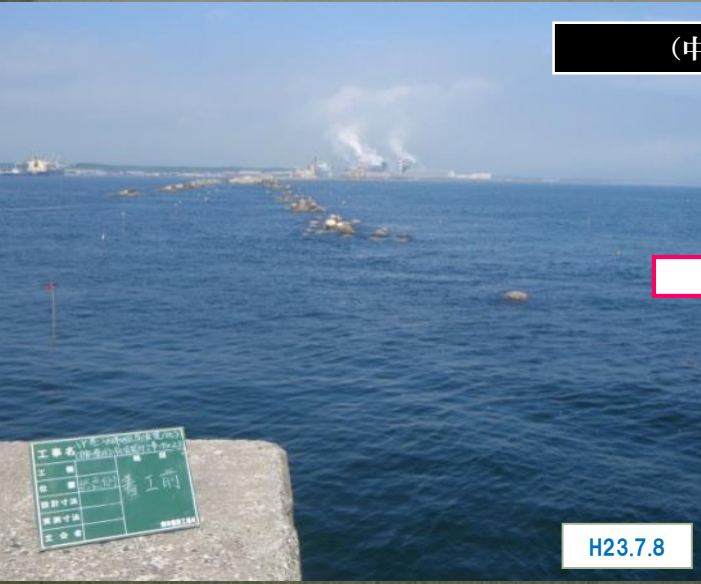
(中央部)

▼H23年11月（中央部）、H24年2月（ハネ部）応急復旧工事完了。

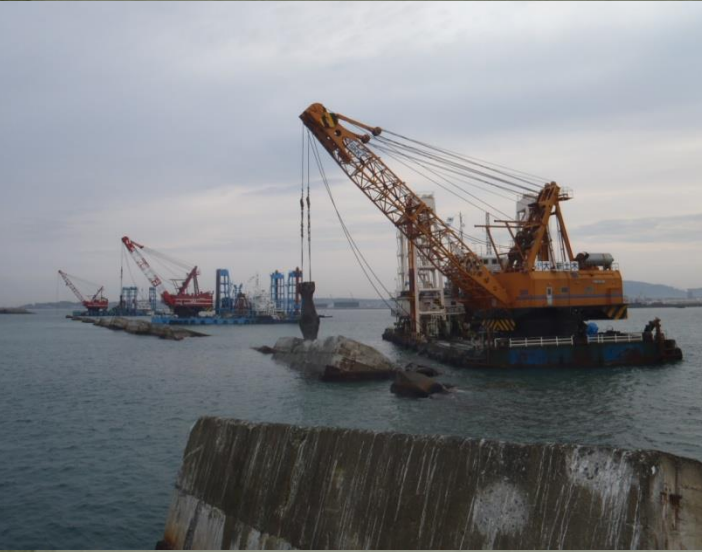
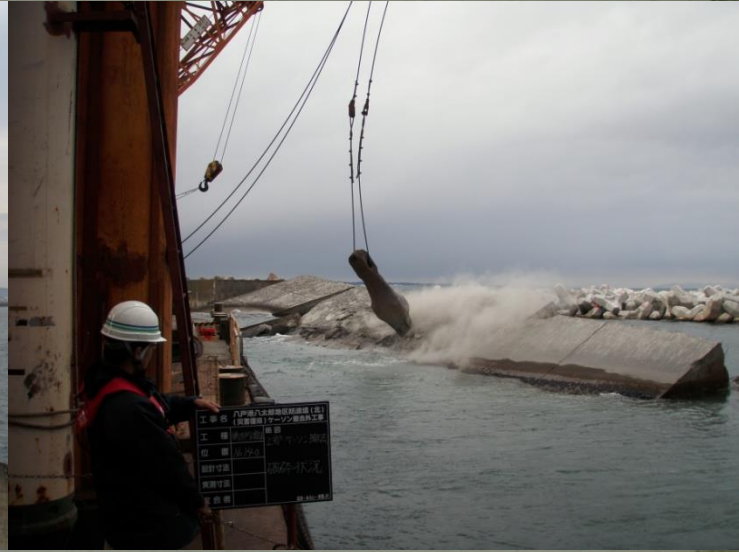
▼H23年11月 倒壊したケーソンの破砕、撤去工事開始

▼砕岩棒によるケーソン破砕状況

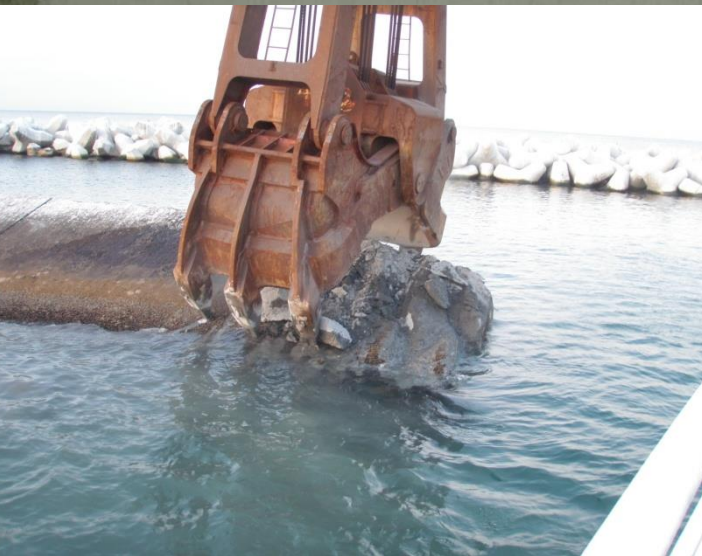
▼グラブバケットによるケーソン破砕

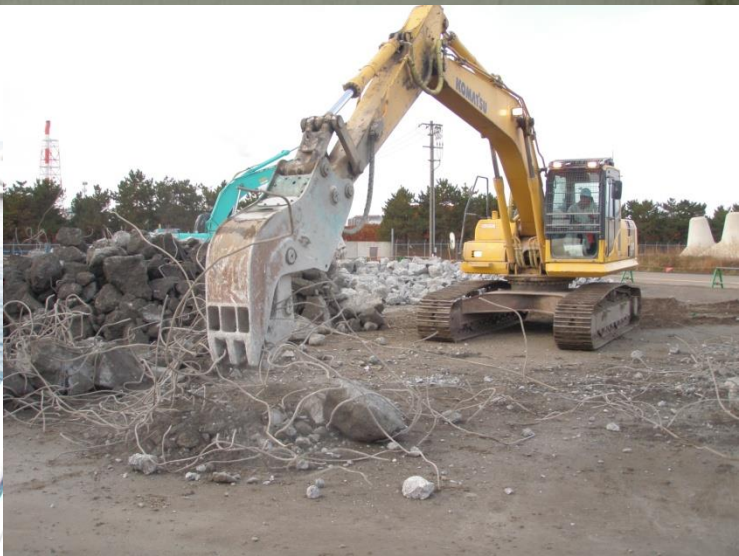
▼陸上での破砕状況

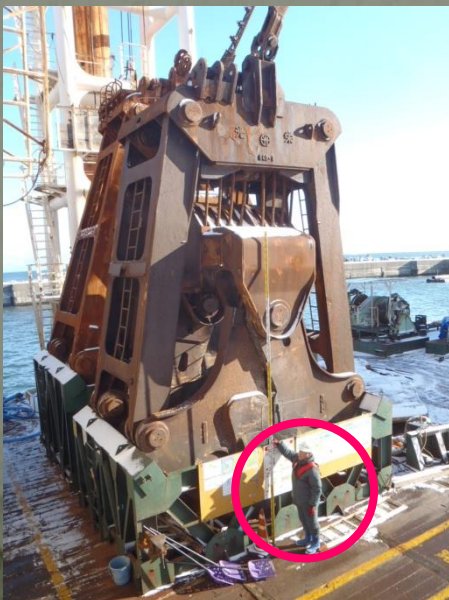
▼ヘビー級グラブバケット

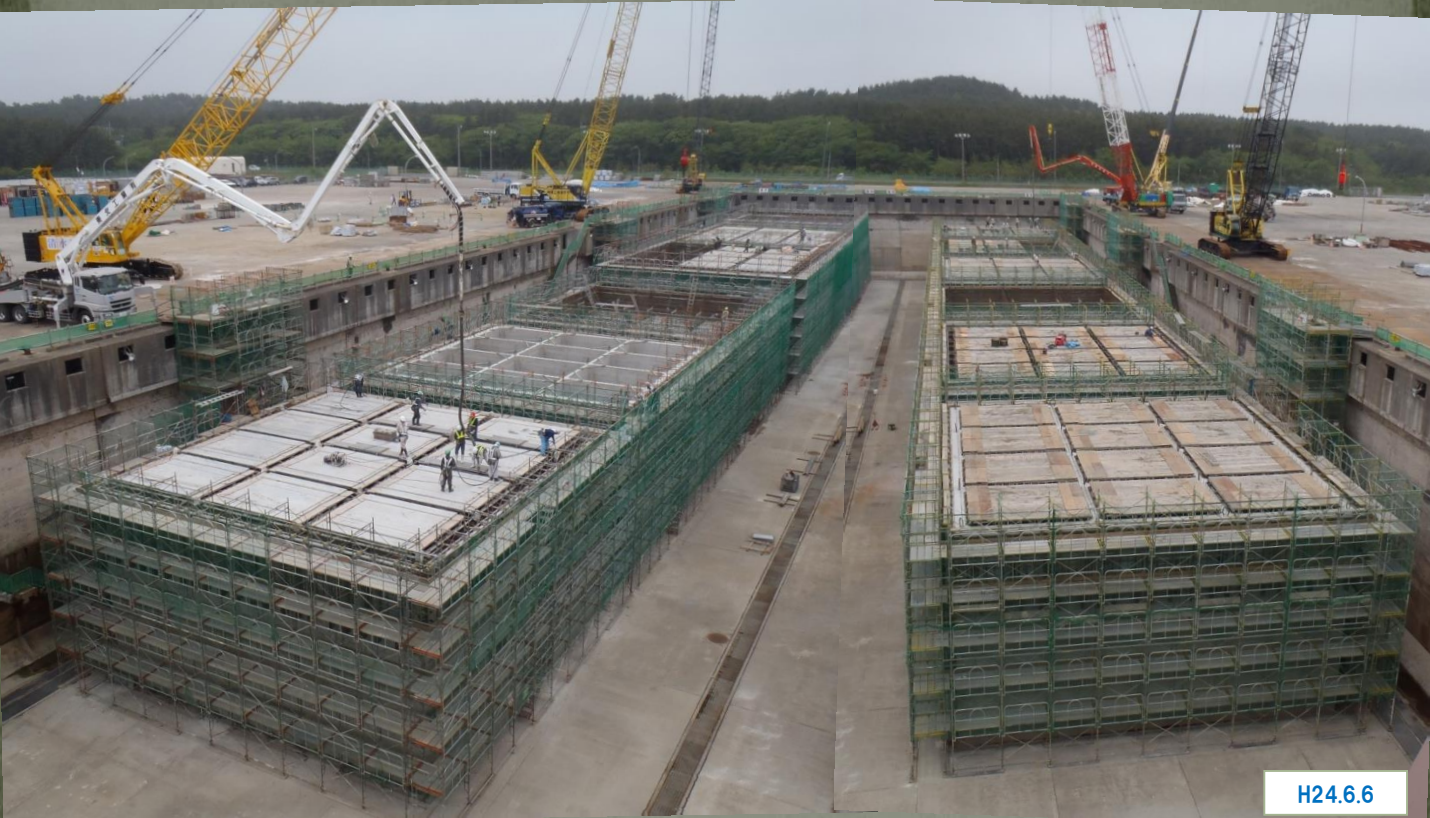
H24.6.6

▼H23年11月から防波堤の本体となるケーソン製作(コンクリート打設)開始

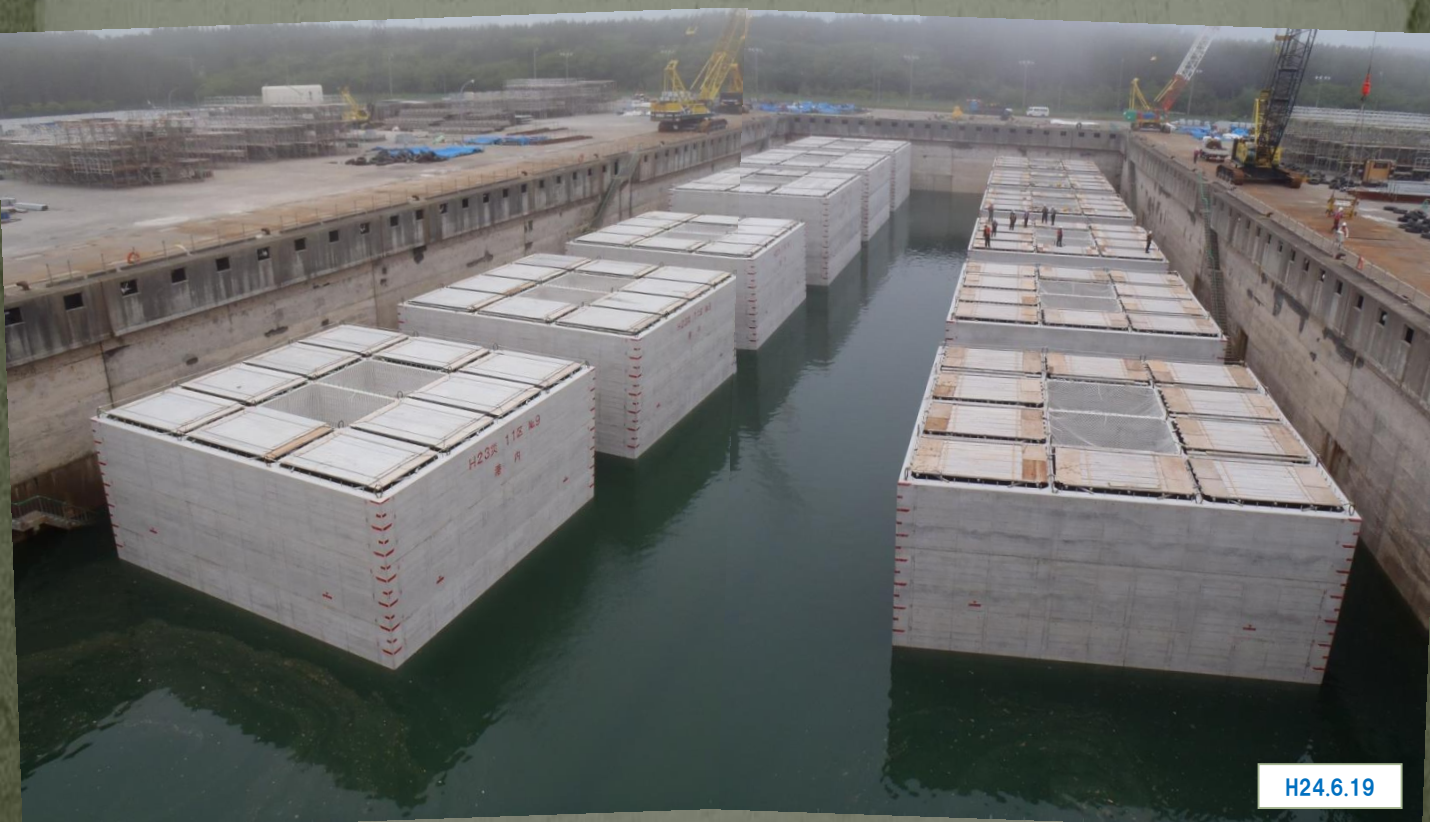
H24.6.19

▼ケーソン製作完了状況(北防波堤のケーソンを12函同時に製作が可能)

※ドライドック形状(幅56m×長さ154m×深さ13.5m)

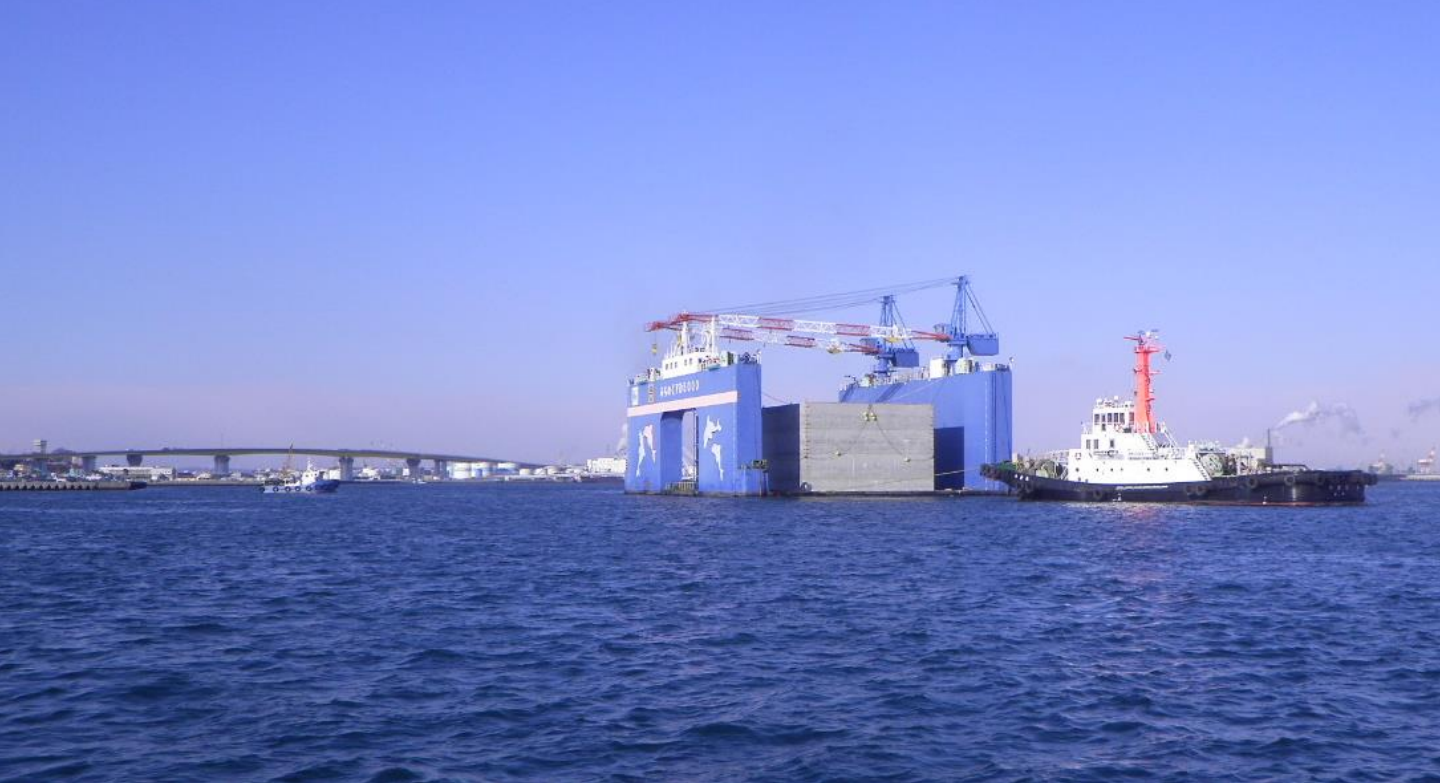
▼H23年12月

フローティングドック（八戸港内）で製作されたケーソンを東防波堤背後の仮置場へ曳航

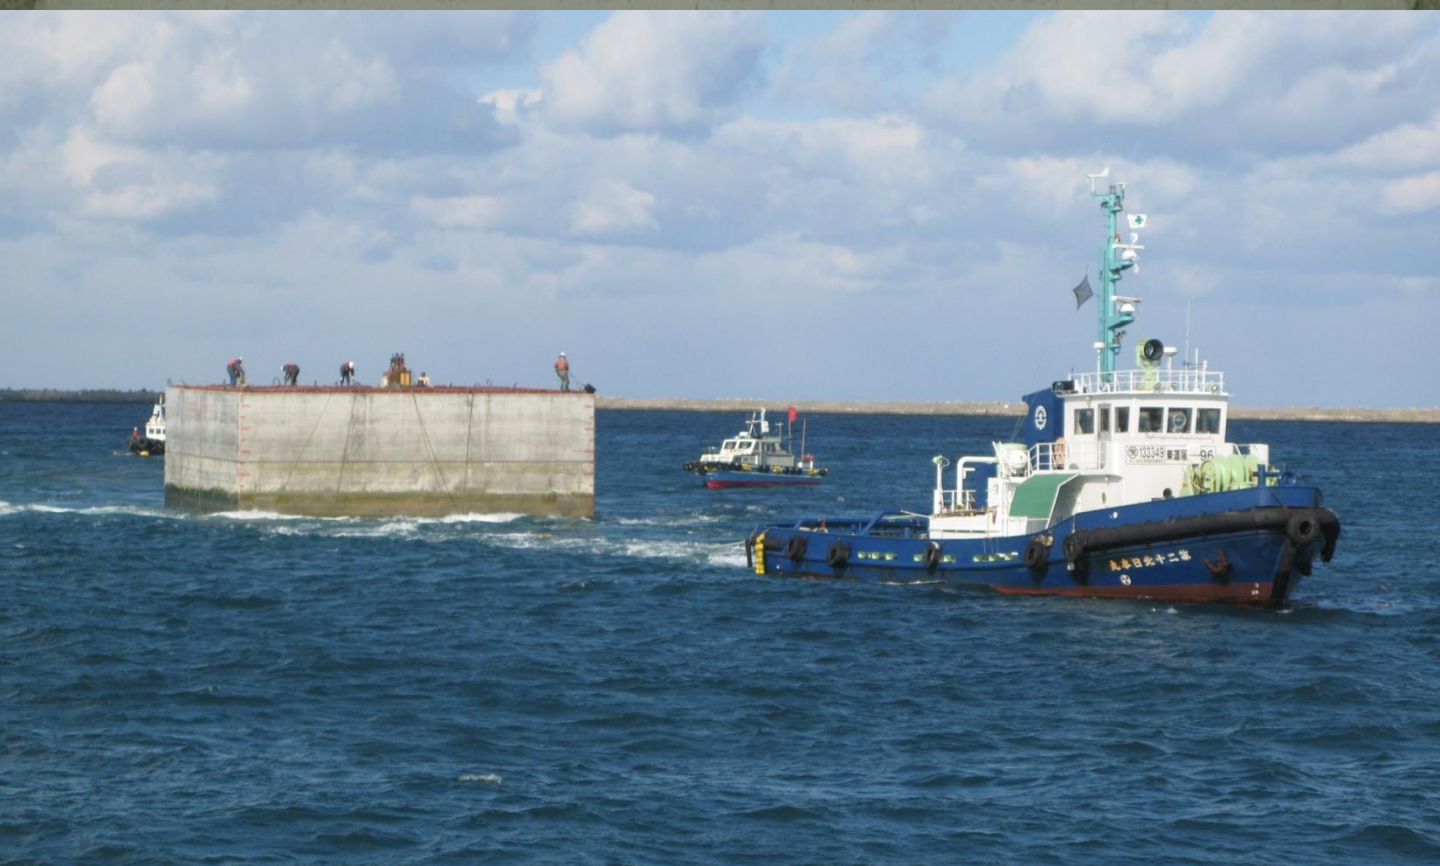
▼平成24年2月

ドライドック（むつ小川原港）で製作されたケーソンを八戸港まで回航（回航距離：約50km）

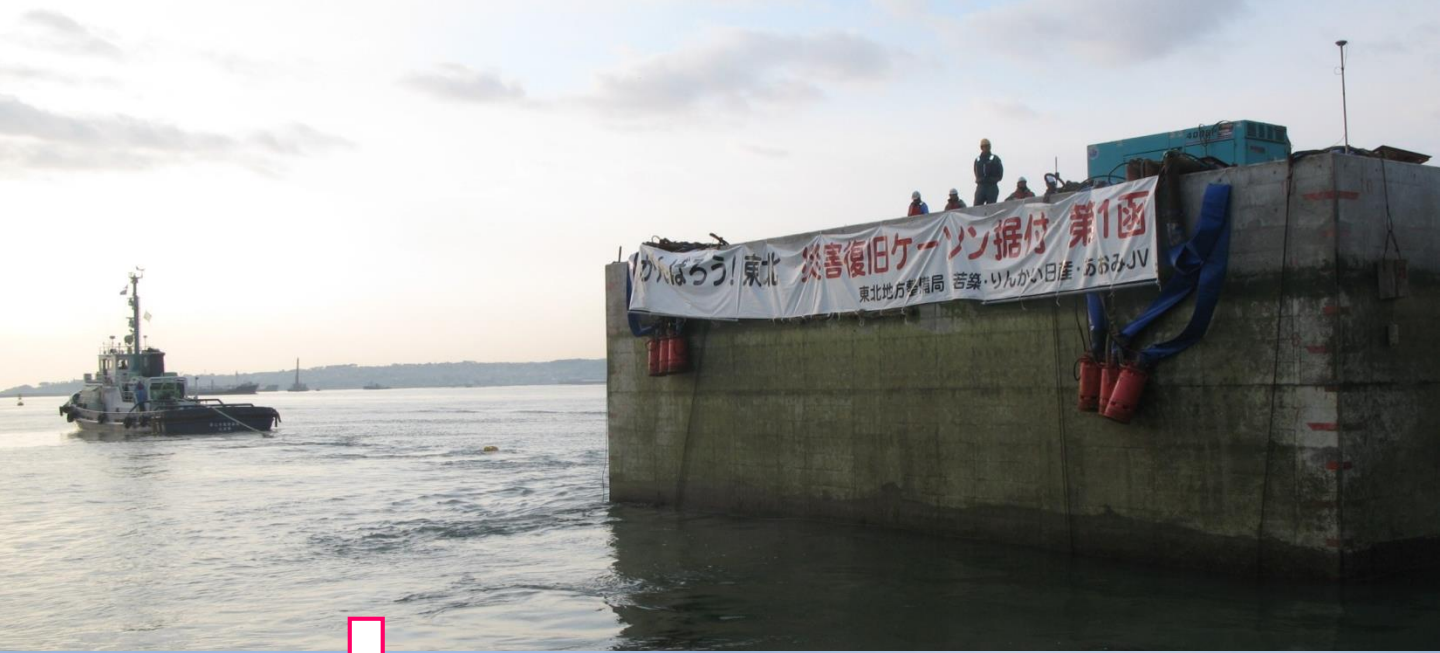
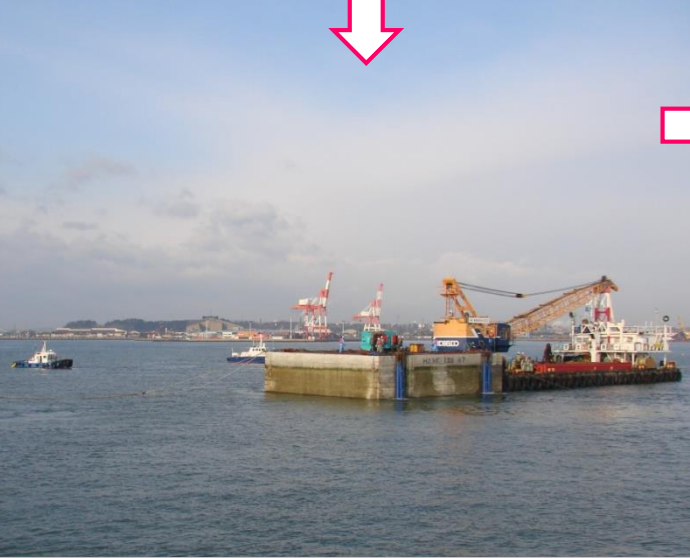
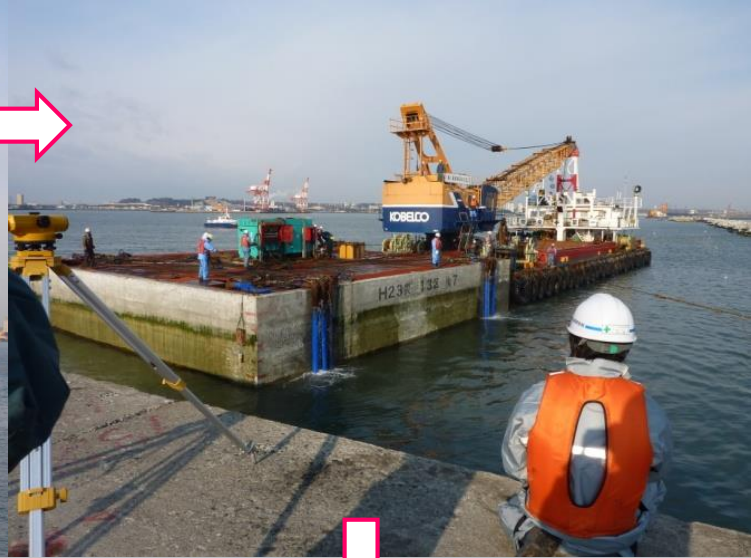
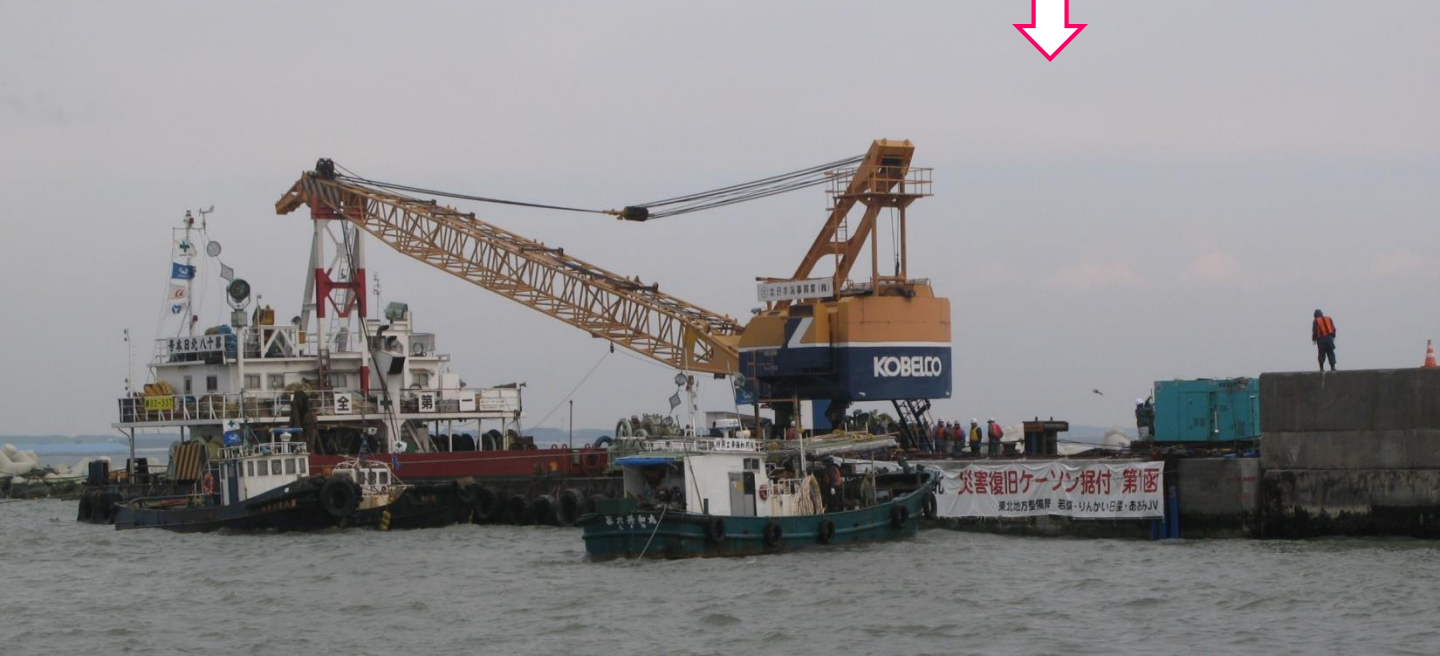
▼H24年4月 大震災後、被災港湾で初のケーソン据付開始
