コンクリート構造物の

- 長寿命化対策
- 再劣化対策
- 剥落防止対策
- 漏水対策

IPH工法（内圧充填工）の 概要および、 空港における施工事例

IPH工法
《内圧充填接合補強》

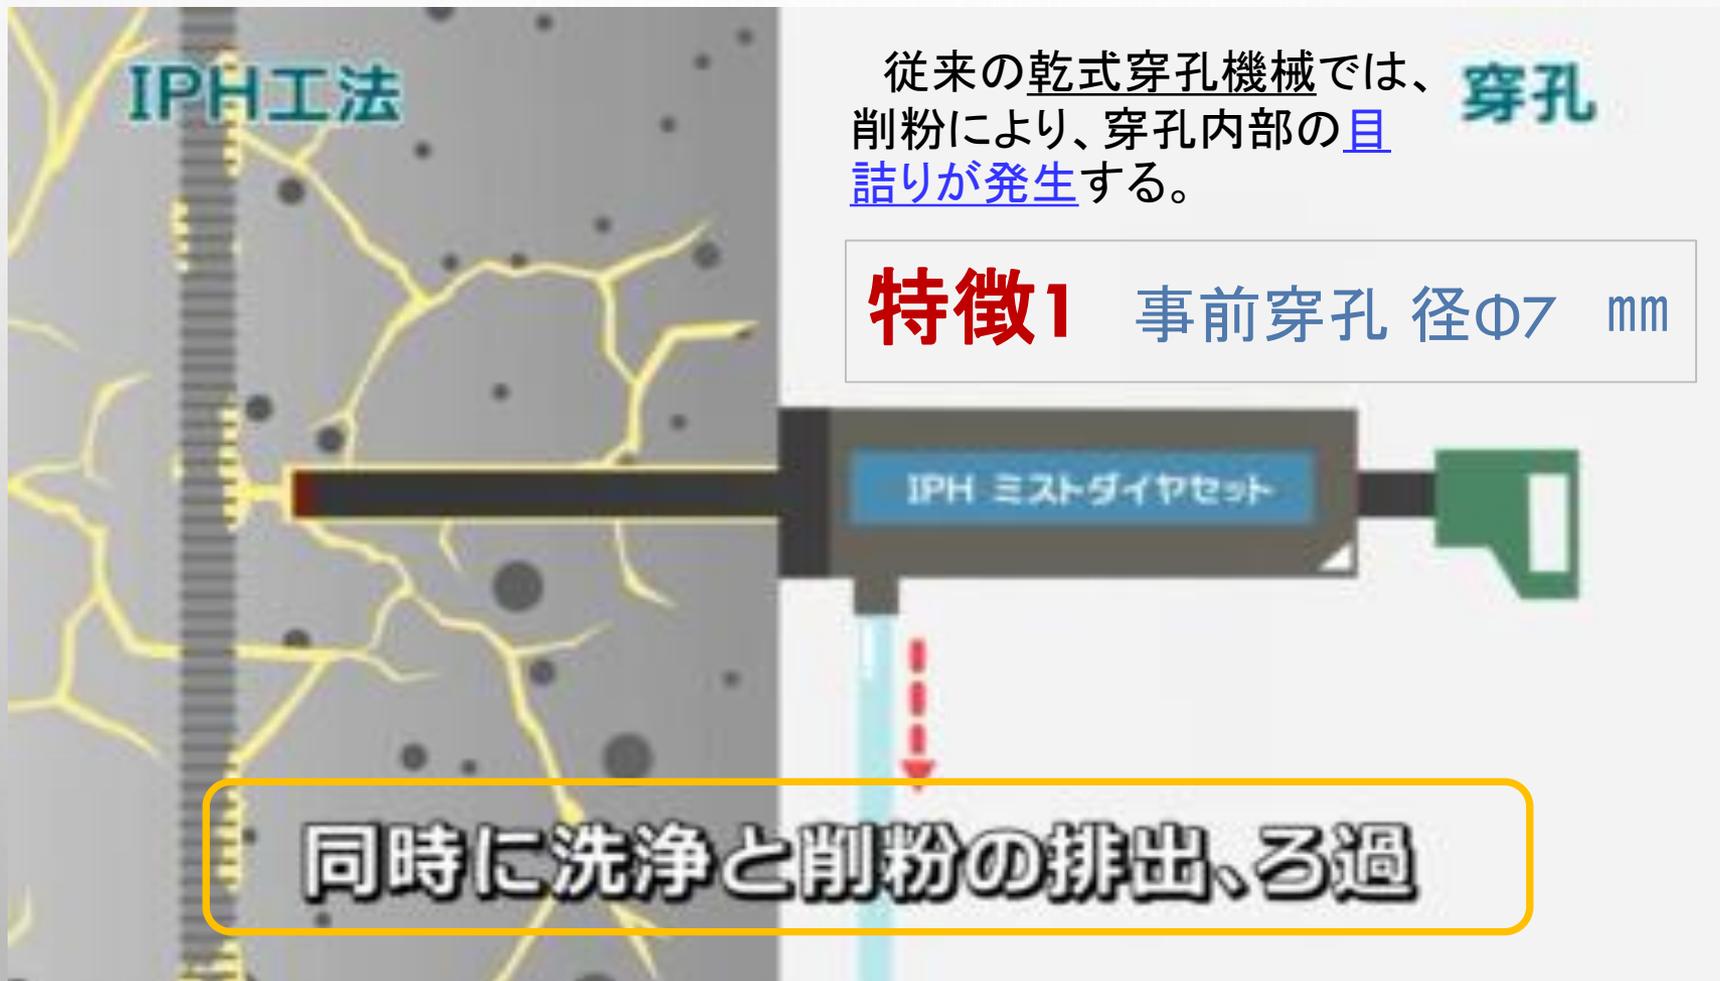
2)-1. IPH工法の特徴 1 穿孔工《特殊穿孔機》

穿孔による微細な削粉を水循環システムで洗い除去
(従来の樹脂注入工法には穿孔工はない)

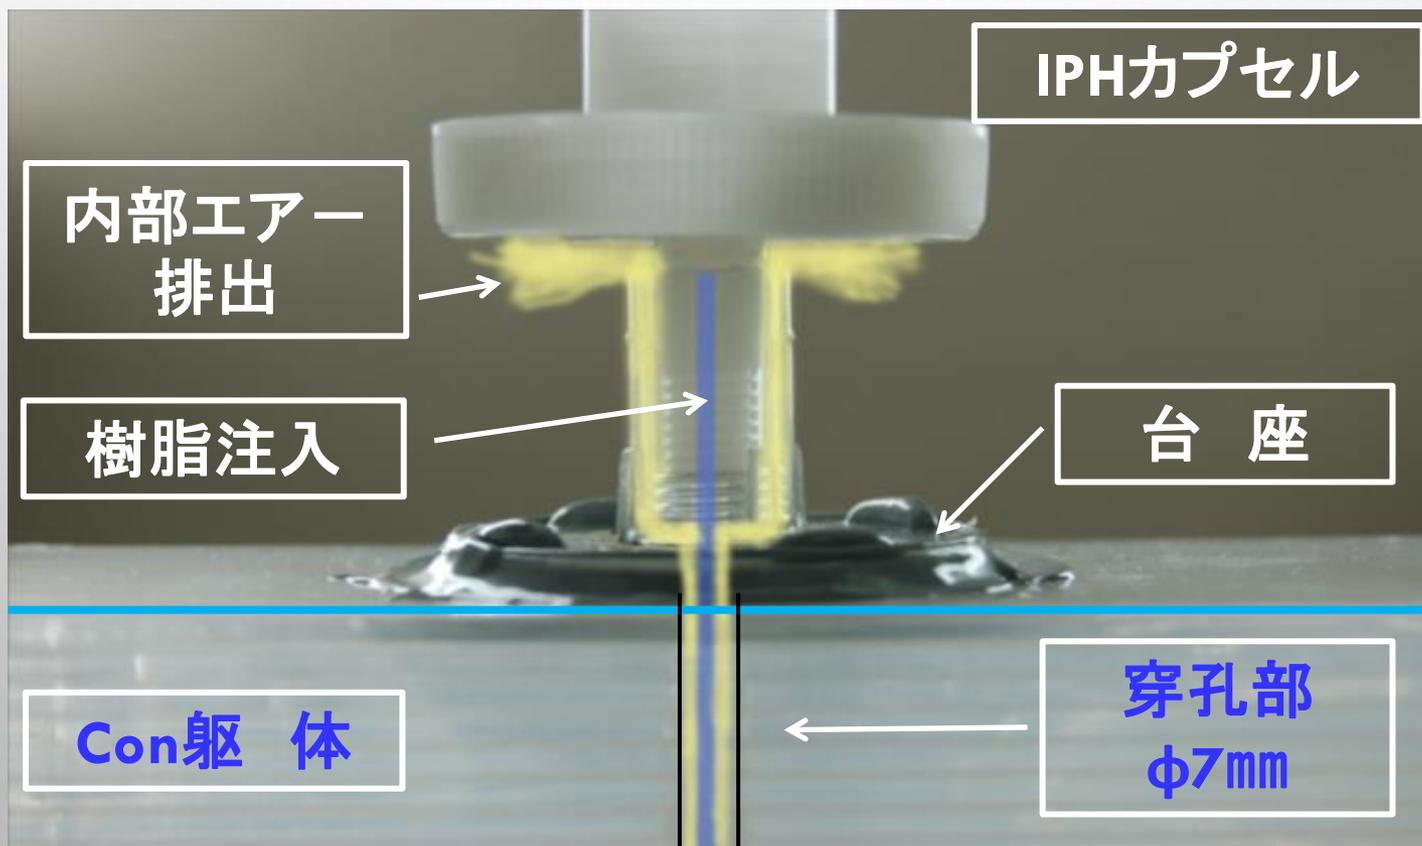
2)-2. IPH工法の特徴2 《カプセル構造》

特徴2 躯体の空気を排出するカプセル構造

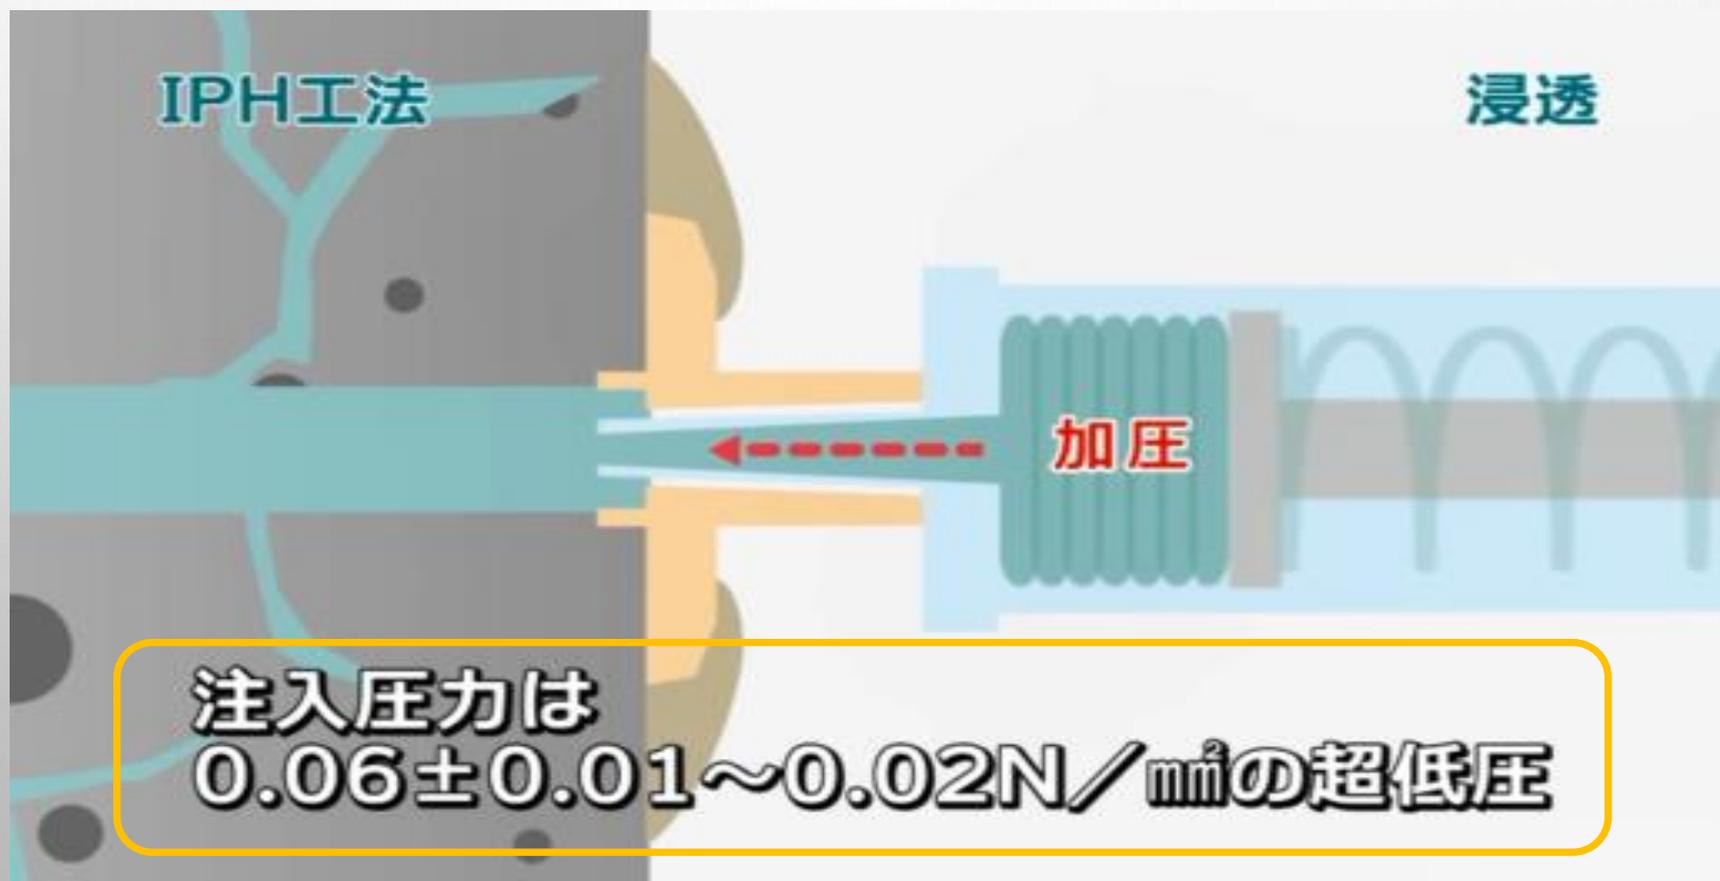
2)-3.

特徴3 高流動樹脂採用(エポキシ/アクリル)
特徴4 超低圧注入

($0.06 \pm 0.01 \text{ N} \sim 0.02 \text{ N/mm}^2$ 低圧注入の基準: 0.4 N/mm^2 以下)

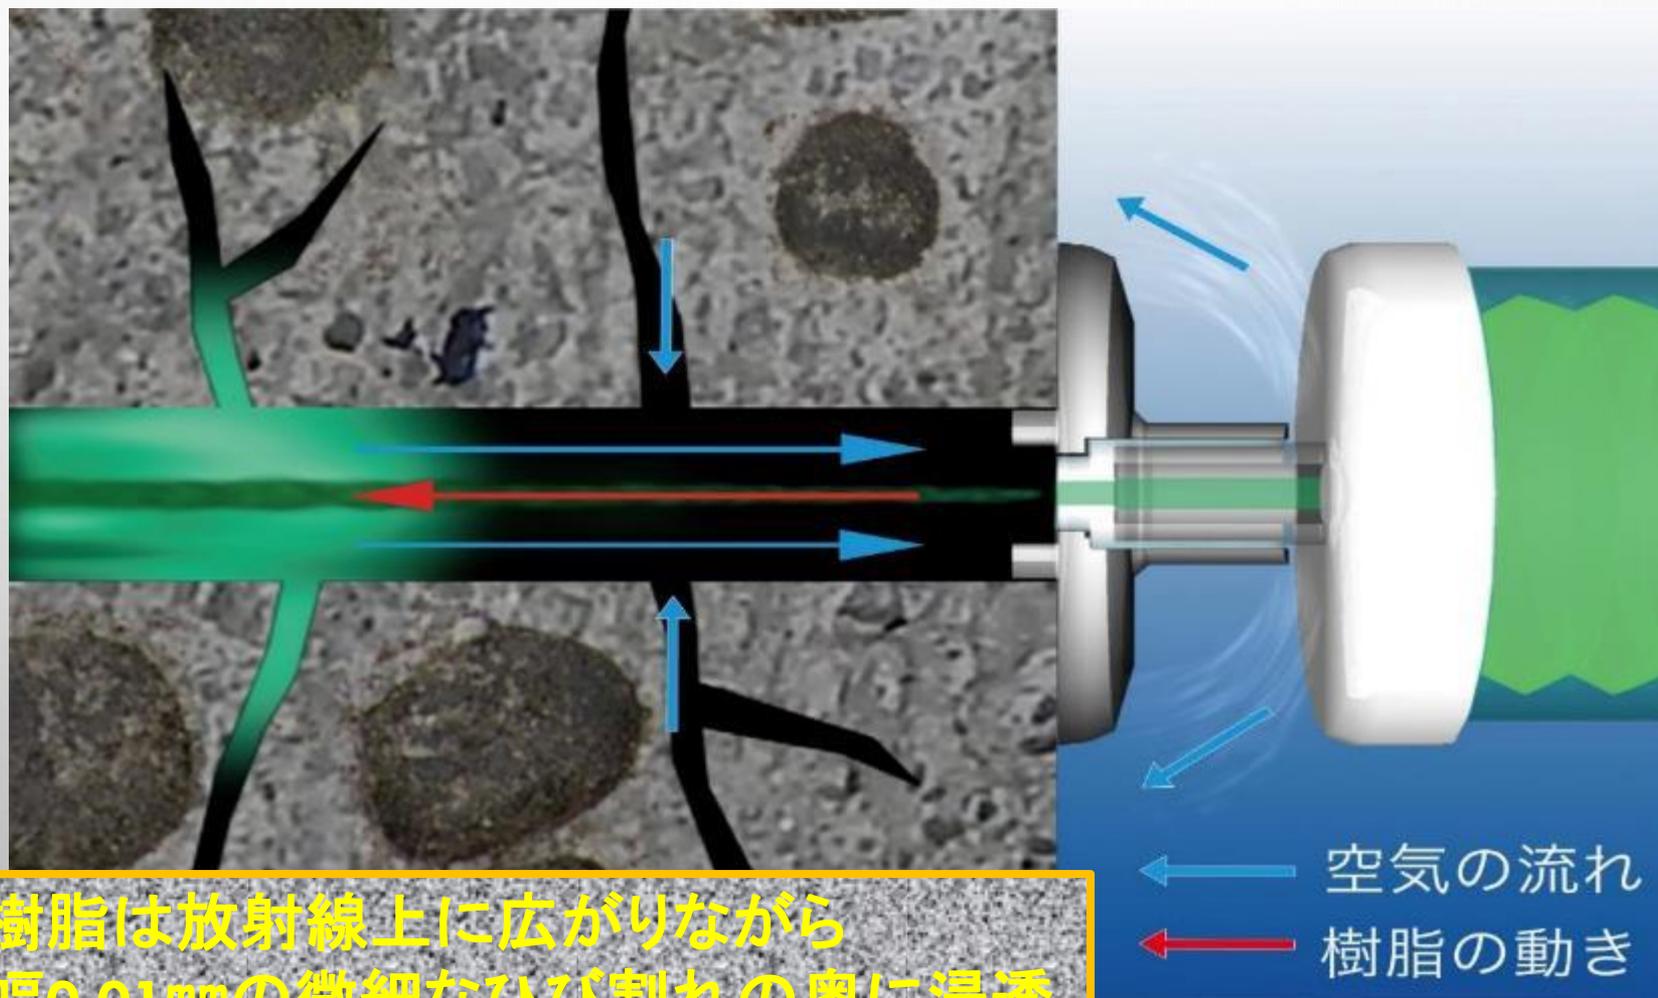
2)-4. 注入状況イメージ

高密度な注入が可能 **0.01mm**

樹脂は放射線の上に広がりながら
幅0.01mmの微細なひび割れの奥に浸透

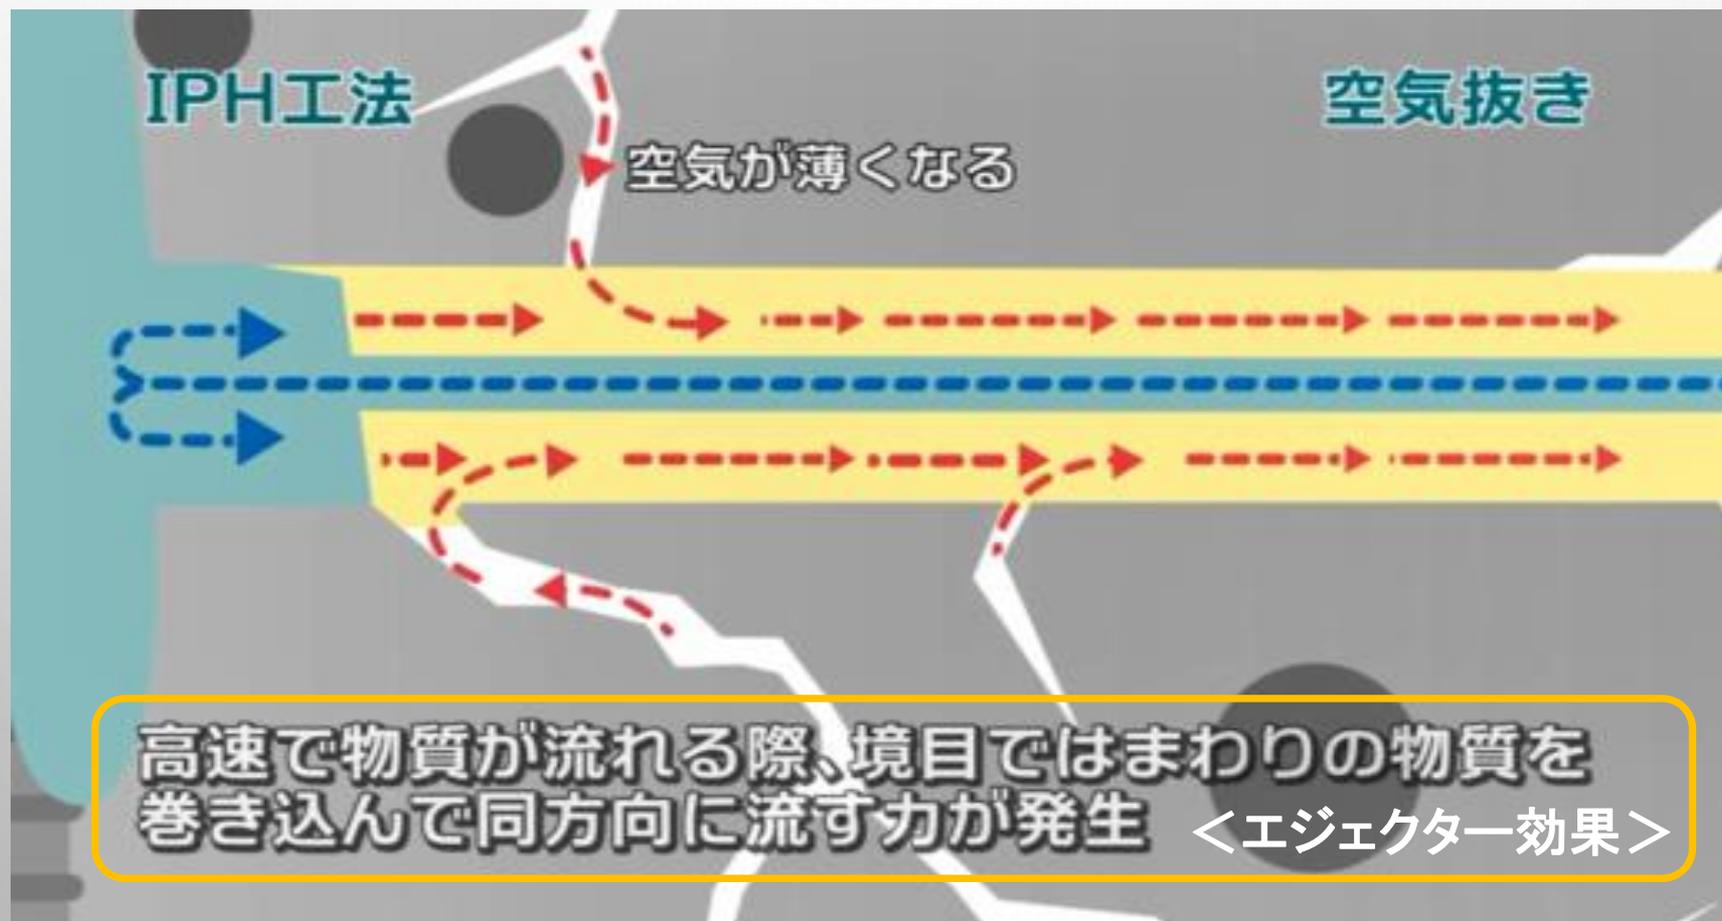
2)-5. エジェクター効果 《躯体を負圧に》

穿孔部廻りの空隙部が負圧になる

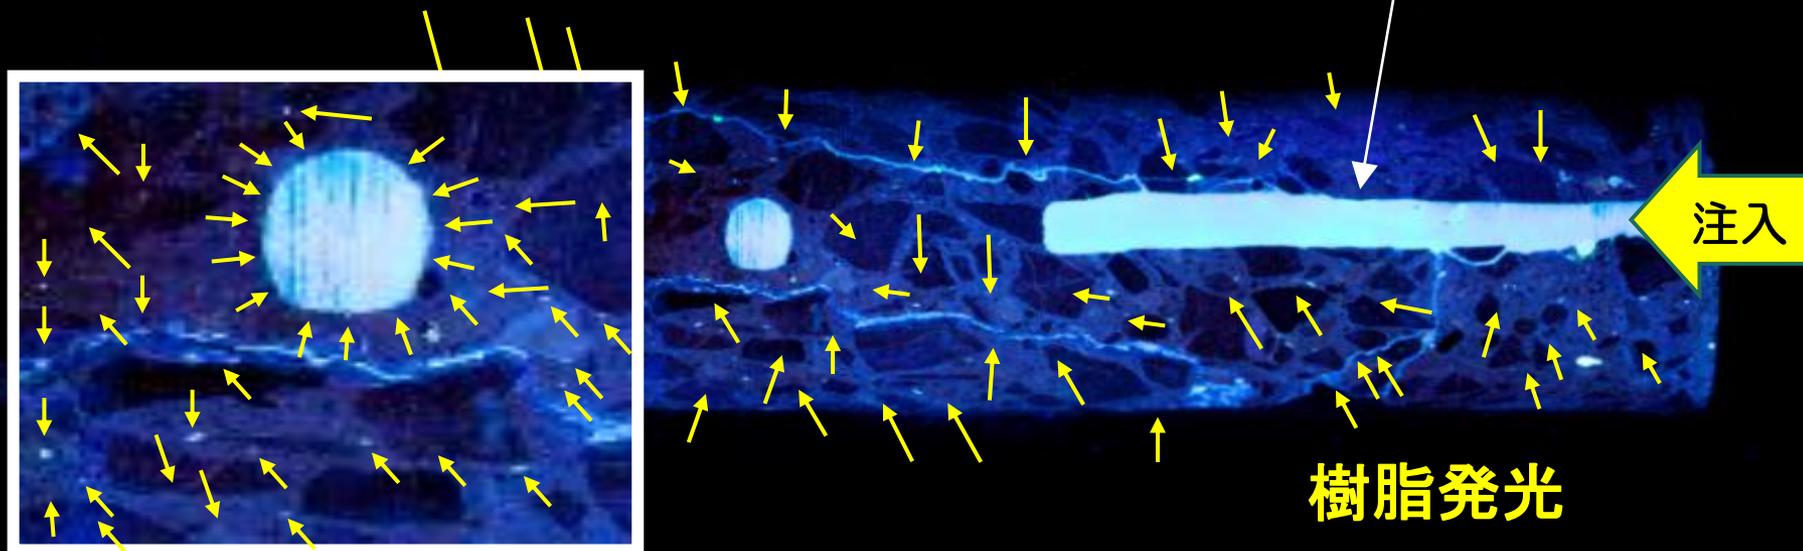
3)-1. 高密度充填

採取コア充填状況確認

＜鉄筋周り充填状況＞

穿孔した筒状の穴がひび割れをとらえ、コンクリート内部奥深くまで空気と樹脂を置換していることが確認できる。

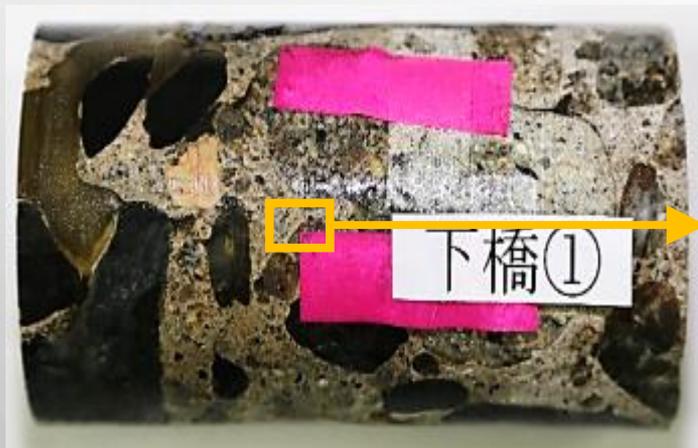
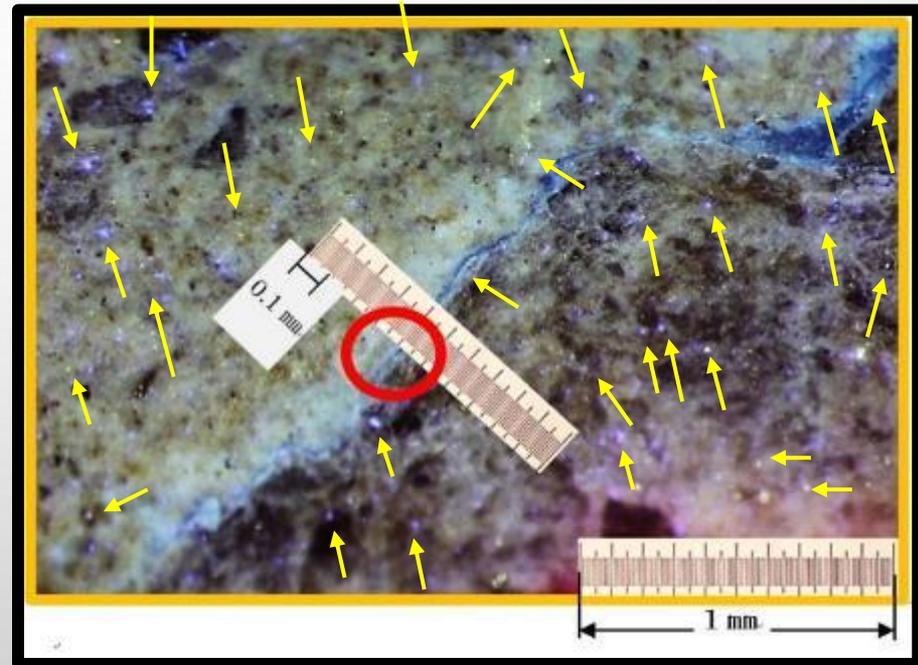
3)-2. 高密度充填

コンクリート内部の空気を排出することで、負圧の状態を作り出し、注入樹脂を高密度・高深度に微細なひび割れに充填が可能

施工後コアにより微細なひび割れ(0.01~0.02mm)への充填を確認

0.05mm以下の微細ひび割れへの充填が可能のため漏水部の止水が可能

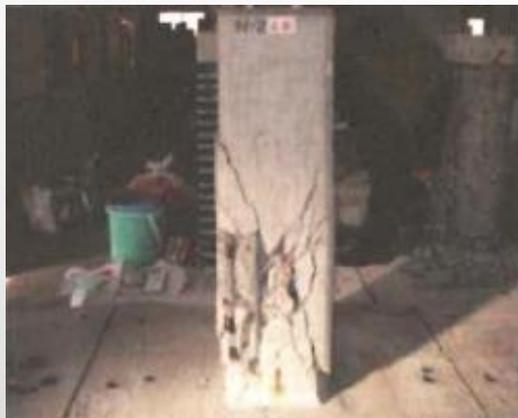
①柱状試験体に「正負交番型繰り返し荷重試験」を行いせん断破壊後
⇒⑤IPHによる補修を行い、同様な加力をすることで、補修前後の水平抵抗性を検証
※広島大学大学院工学研究科 [※報告書 NO.9 技術資料 P.11](#)

1 1回目せん断破壊試験

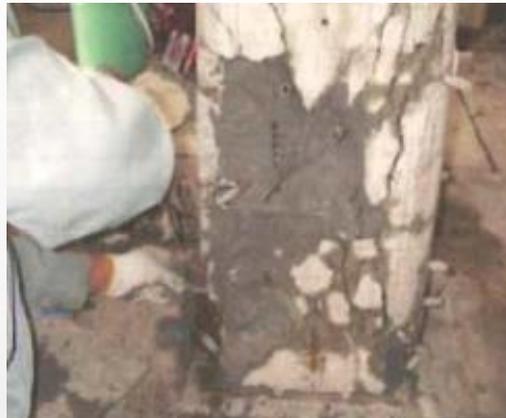
2 欠損部の補修

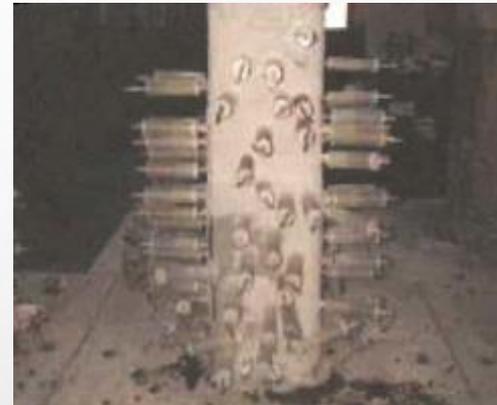
3 IPH樹脂注入

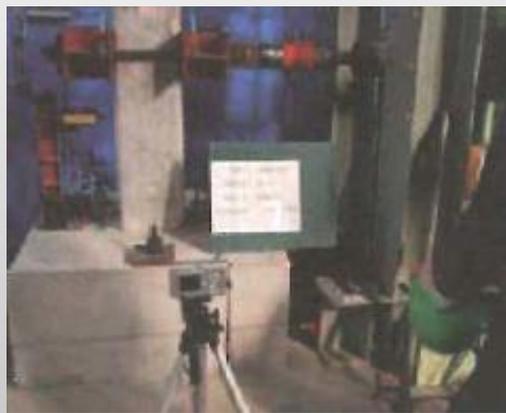
5 2回目せん断破壊試験

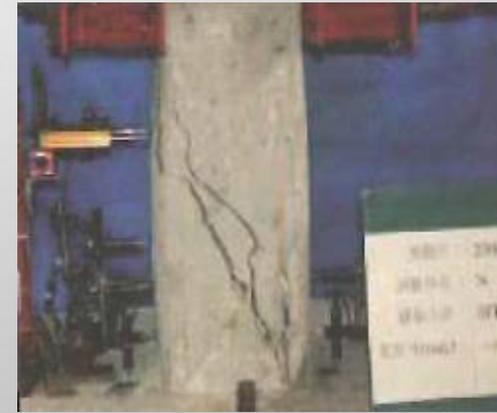
6 せん断破壊状況

本柱状試験体の補修前後を比較し、水平耐力が「10%～30%」の上昇を示し、IPH工法の補修方法の有効性が認められた。(土木学会報告書)

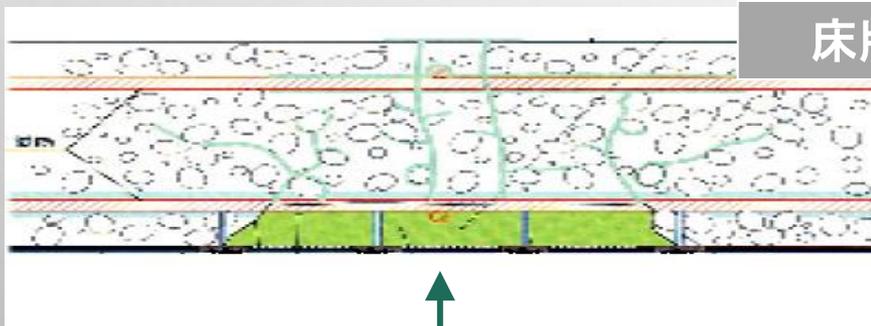
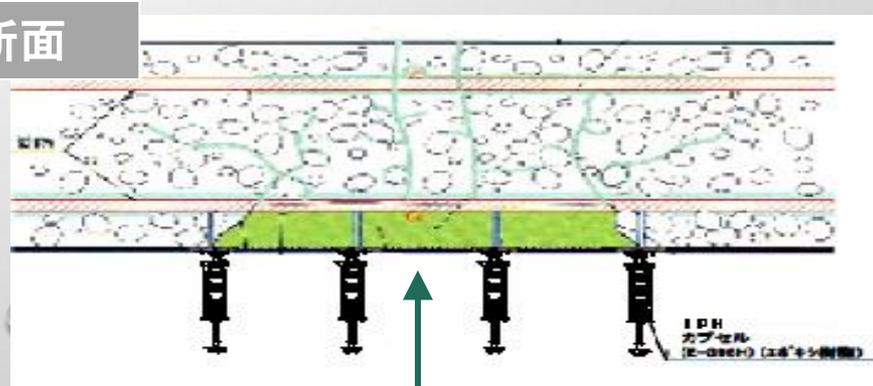
床版断面

高速道路や橋梁の床版(下面)断面修復箇所界面の付着強度を確認

従来工法(剥落の懸念)

⇒ 研り撤去 ⇒ 左官仕上

IPH工法(剥落抑制)

研り無し ⇒ 浮き部と本体接合

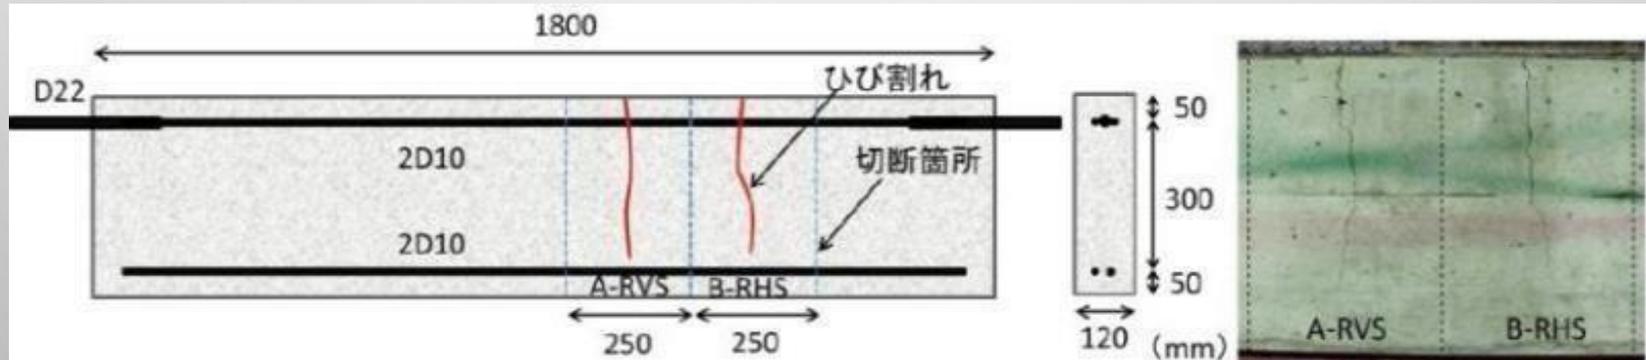
クラックを発生(供試体)

IPH樹脂注入

コア採取(界面に直角方向)

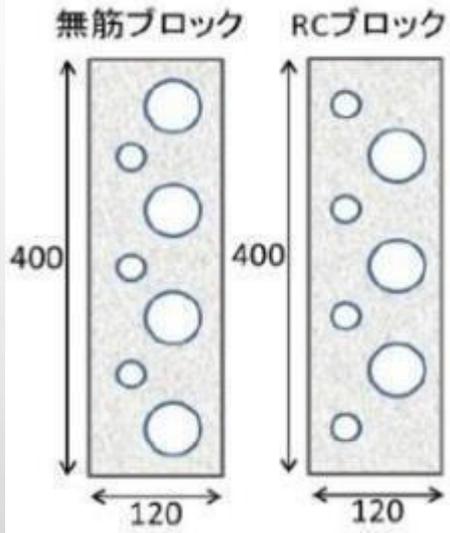
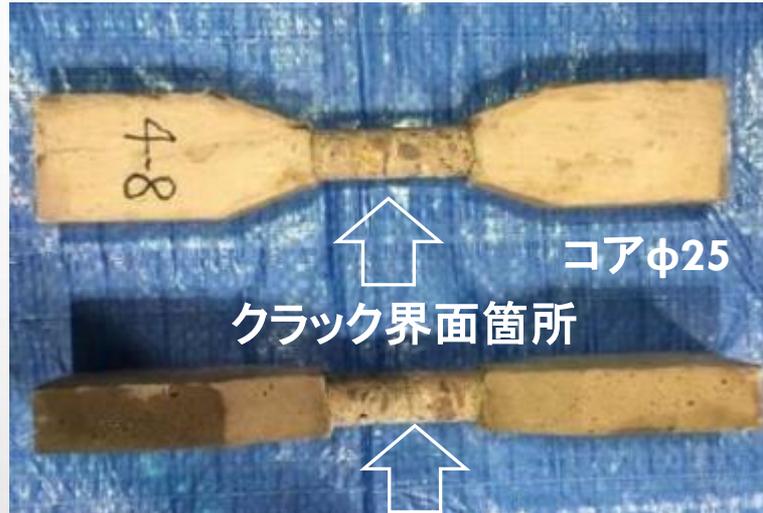
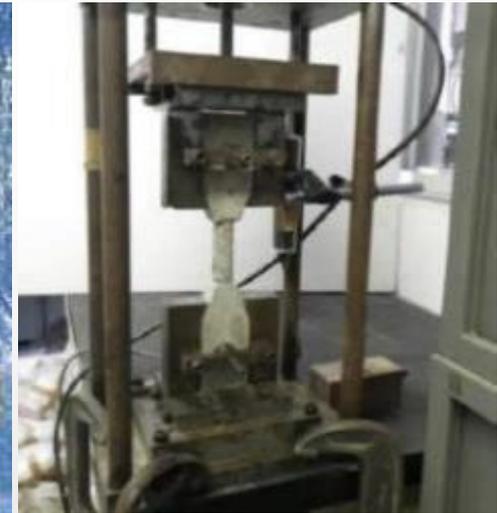
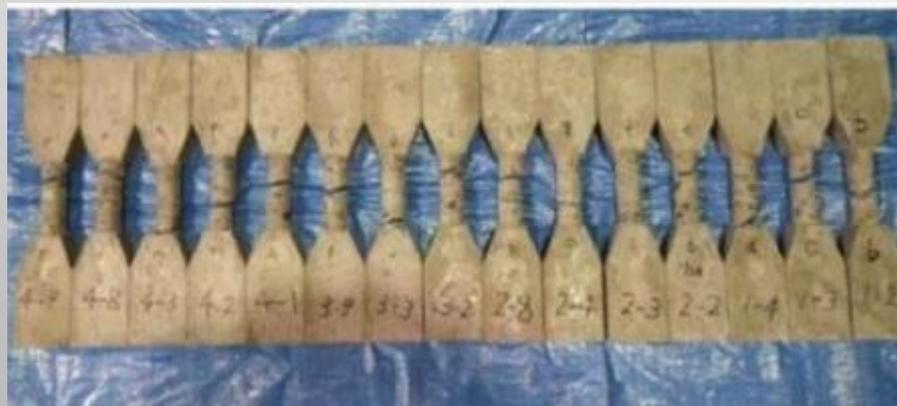
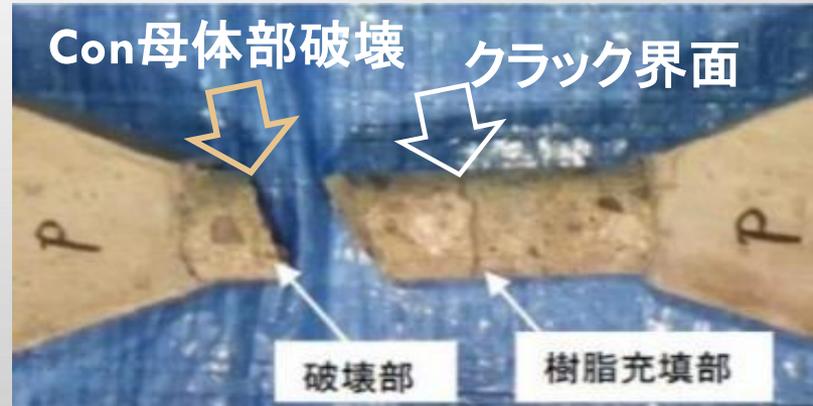
4)-3-2. 断面修復後の付着強度確認

(引張り・曲げ試験)

上記の引張り試験ではクラック界面ではなくCon母体部で破断した
※曲げ試験においても同様に、母体部で破断した/コアφ50

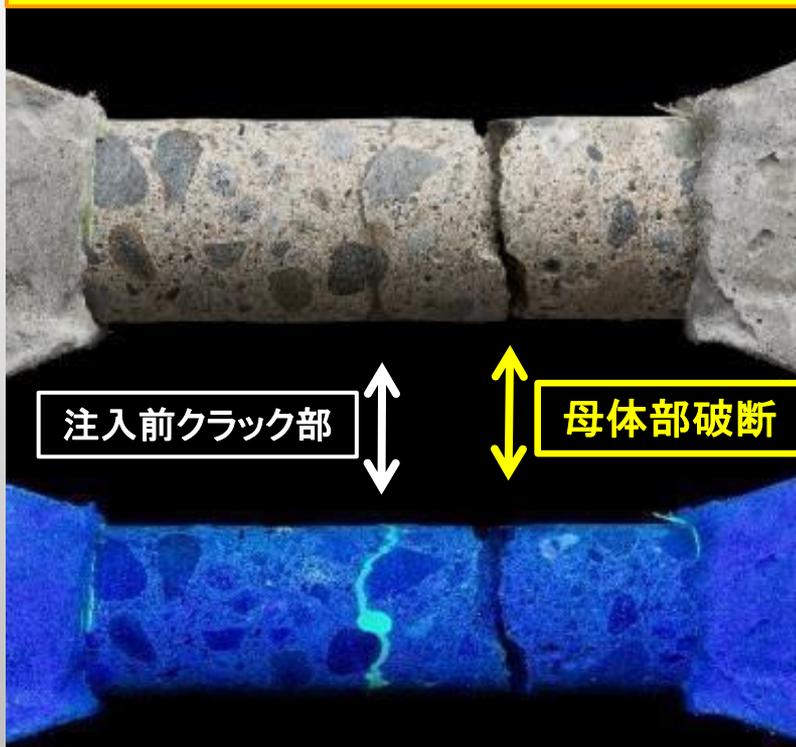
岐阜大学 注入後の引張試験

樹脂充填部(クラック)では
破断せず、**付着性能**を実証

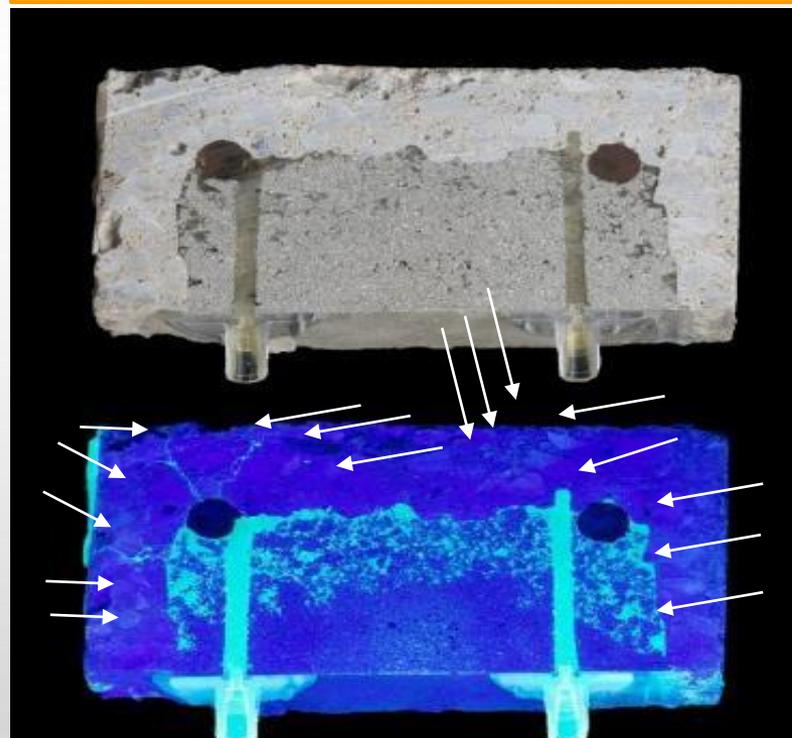
断面修復後注入確認実験

既存躯体と補修材部の**一体化**
再剥落抑制

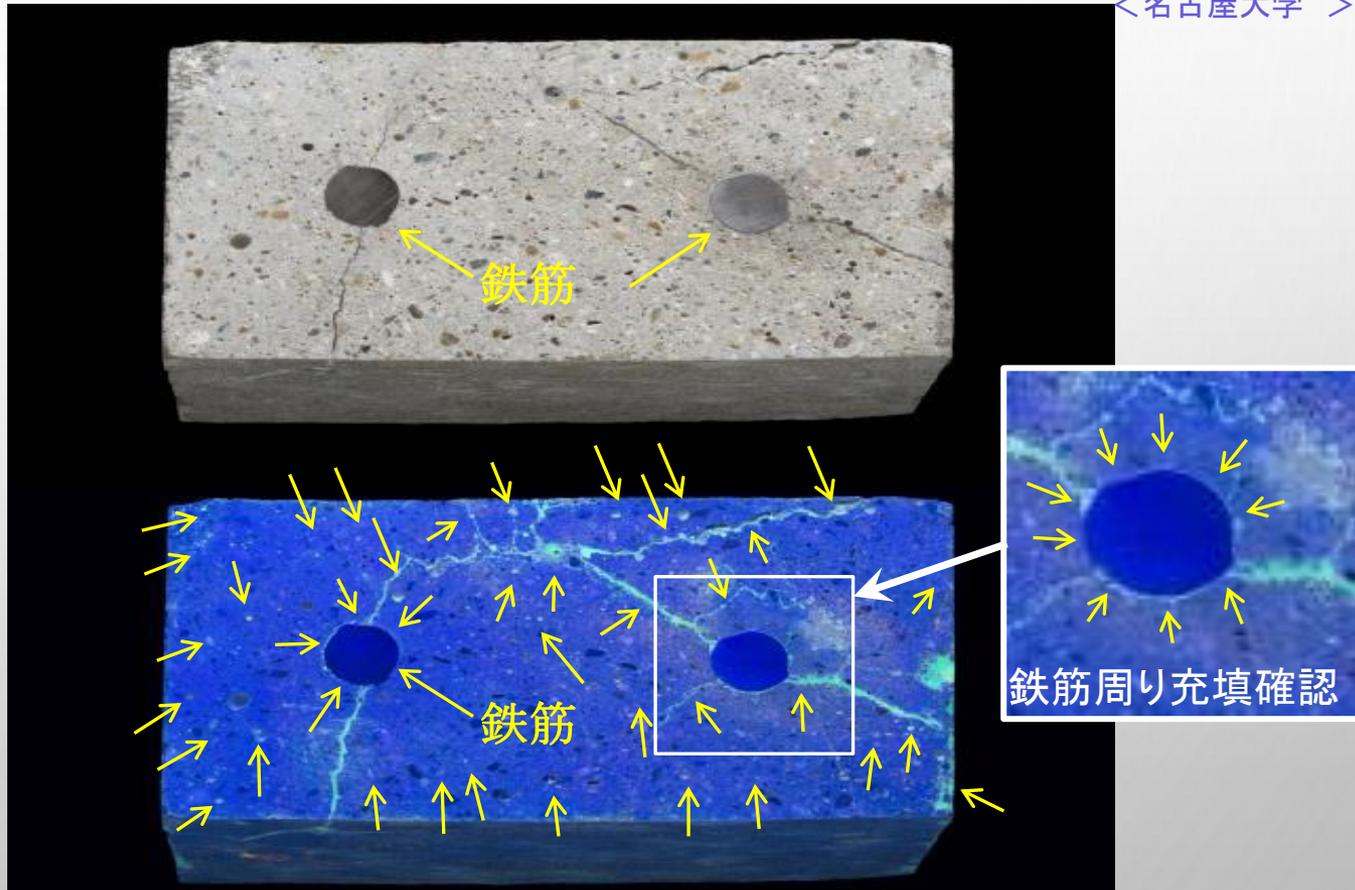
5)-1. 鉄筋防錆効果

鉄筋沿いの空隙に樹脂が廻ることで、「コンクリートとの付着強度」及び「防錆効果」向上
供試体作成後の「クラック発生状況」及び、IPH工法注入後の「鉄筋廻りの充填確認」

鉄筋周りに樹脂が注入され**鉄筋防錆**に有効と実証された

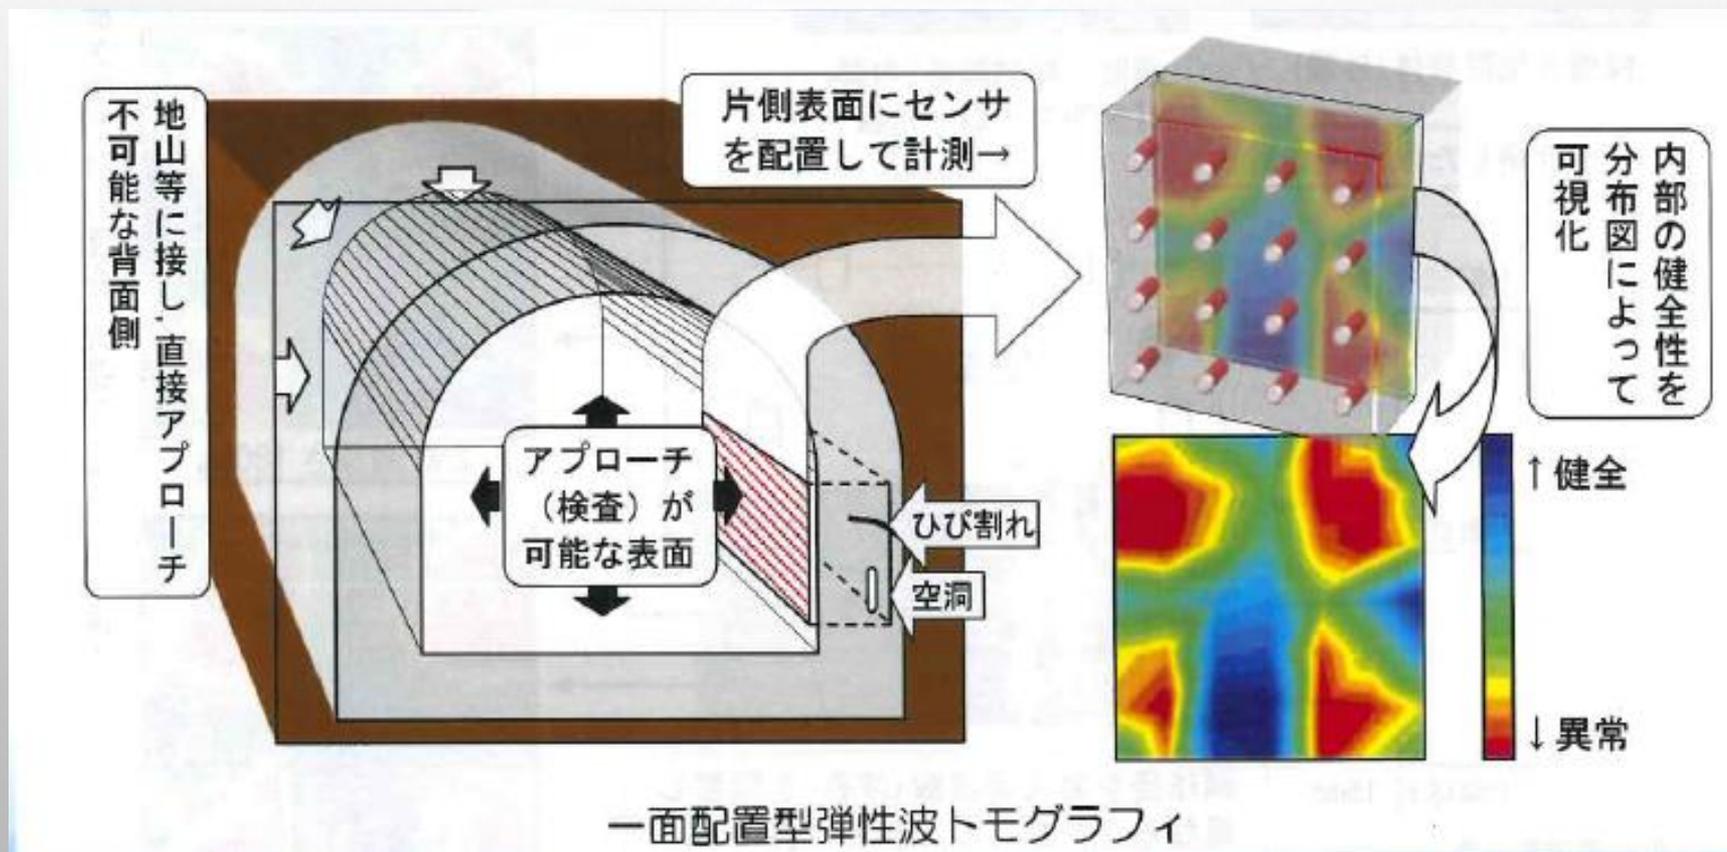
6)-1. 弾性波トモグラフィ による確認

特徴: コンクリート構造物のひび割れや空隙などの位置や規模を、構造物の片側表面から診断できる技術。

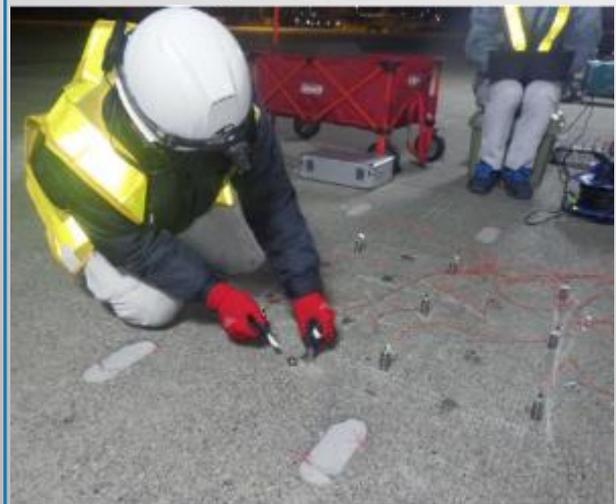
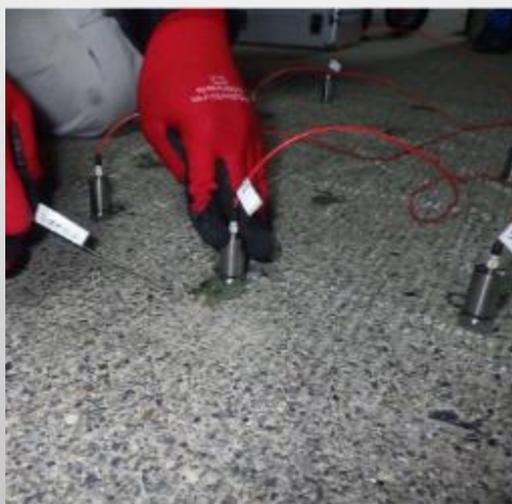
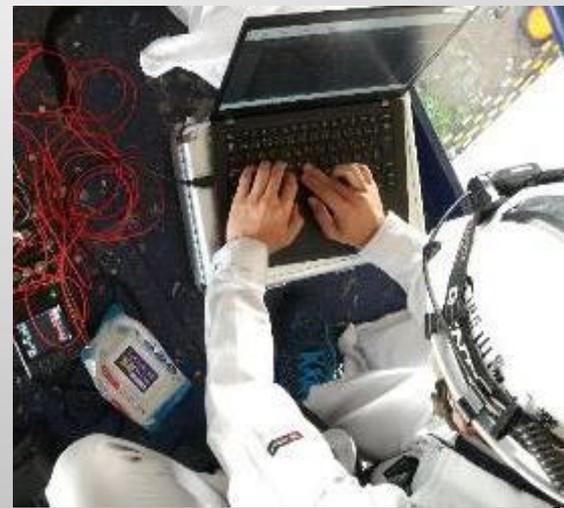
6)-1-2. センサー設置調査状況

<PPC版調査>

<Con浮き調査>

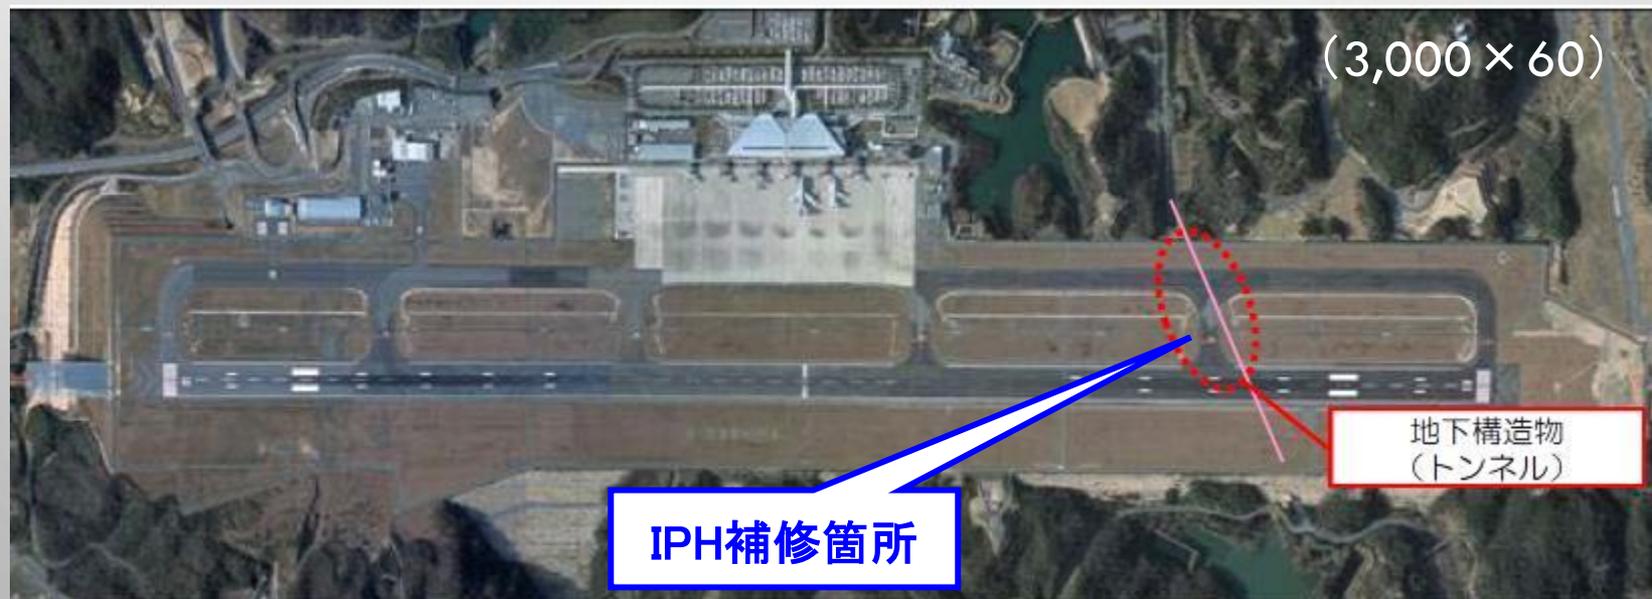
7)-2. 広島空港 (横断トンネル)

地下トンネル補強工事(耐震対策)

H.23完了:地下構造物の耐震化対策実施

H.28完了:クラック部補修工事(IPH工法)

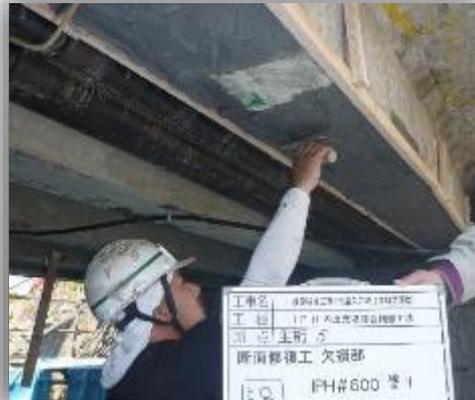
欠損部補修IPH#600

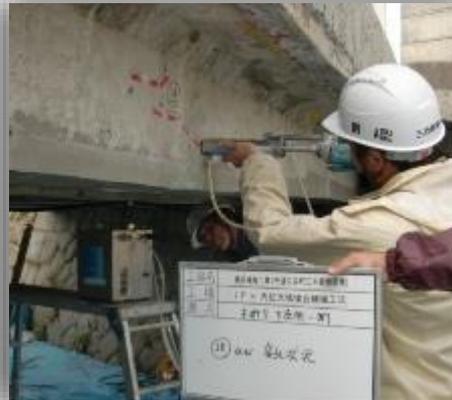
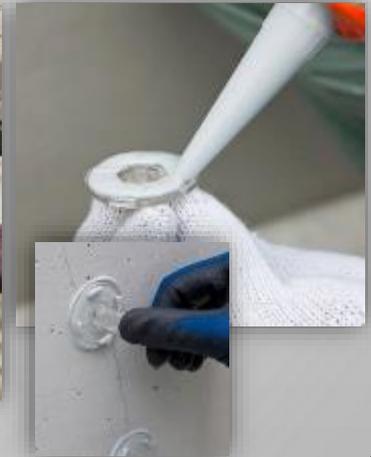
穿孔

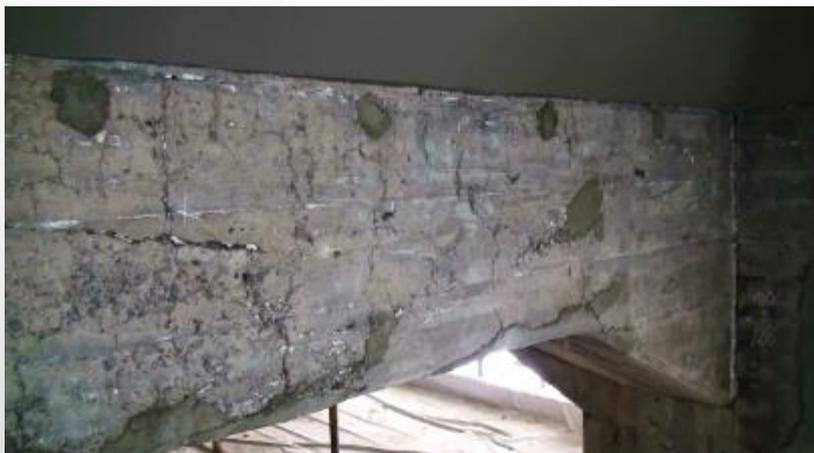
①サンディング後劣化状況の確認

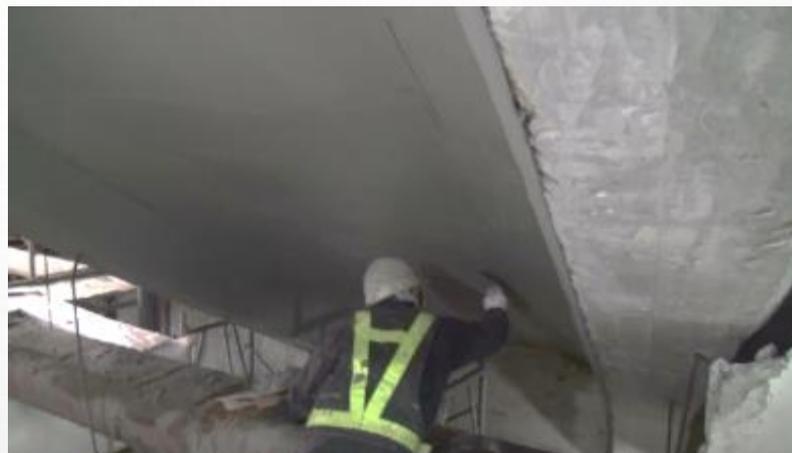
②断面修復

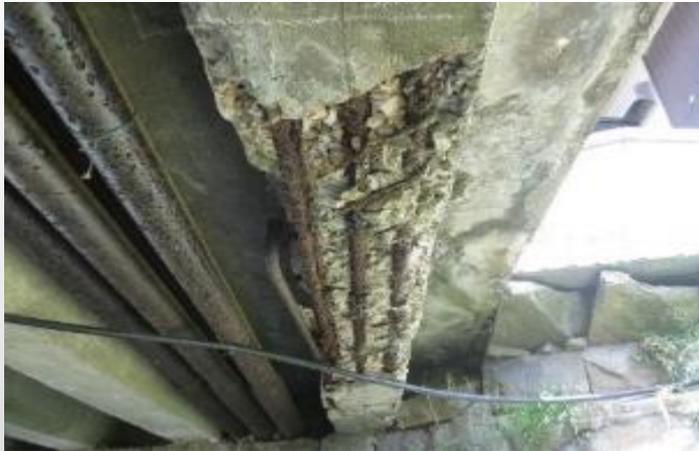
①着工前 劣化状況の確認

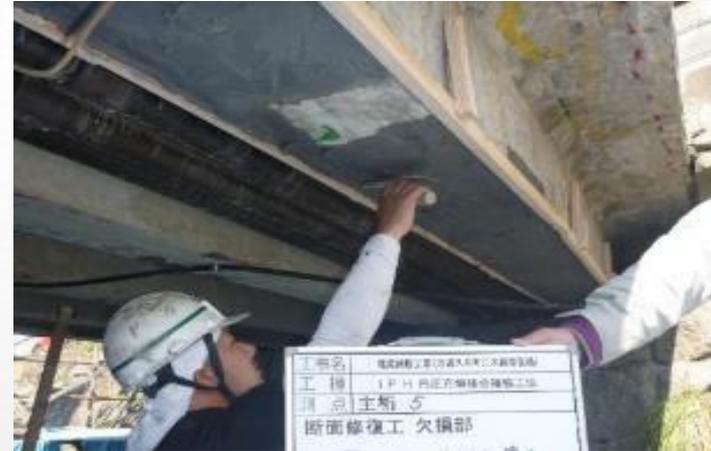
②断面修復部

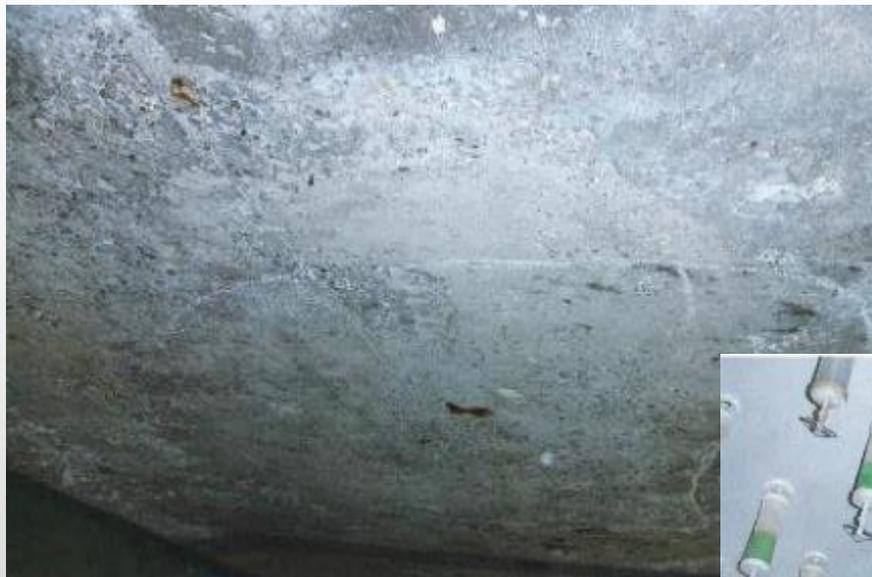
床版劣化状況

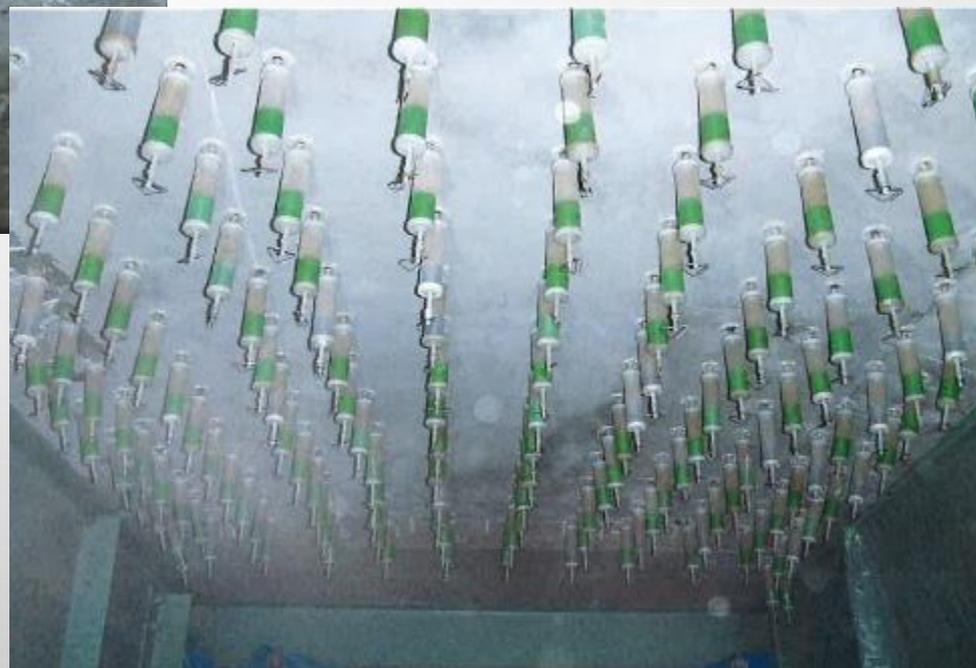
注入状況

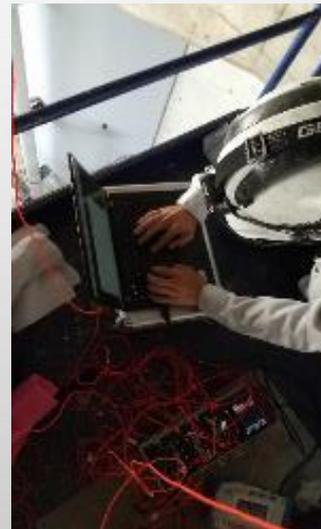
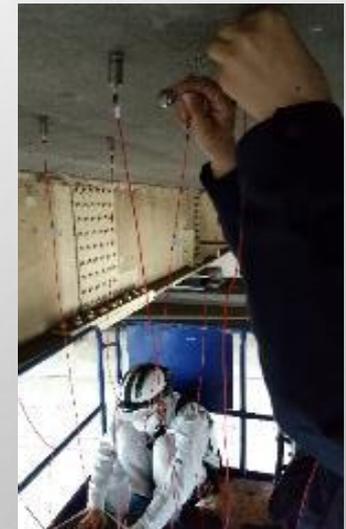
事前事後、非破壊調査(健全化)
