コンクリート構造物の

- 長寿命化対策
- 再劣化対策
- 剥落防止対策
- 漏水対策

IPH工法（内圧充填工）の 概要および、 空港における施工事例

IPH工法
《内圧充填接合補強》

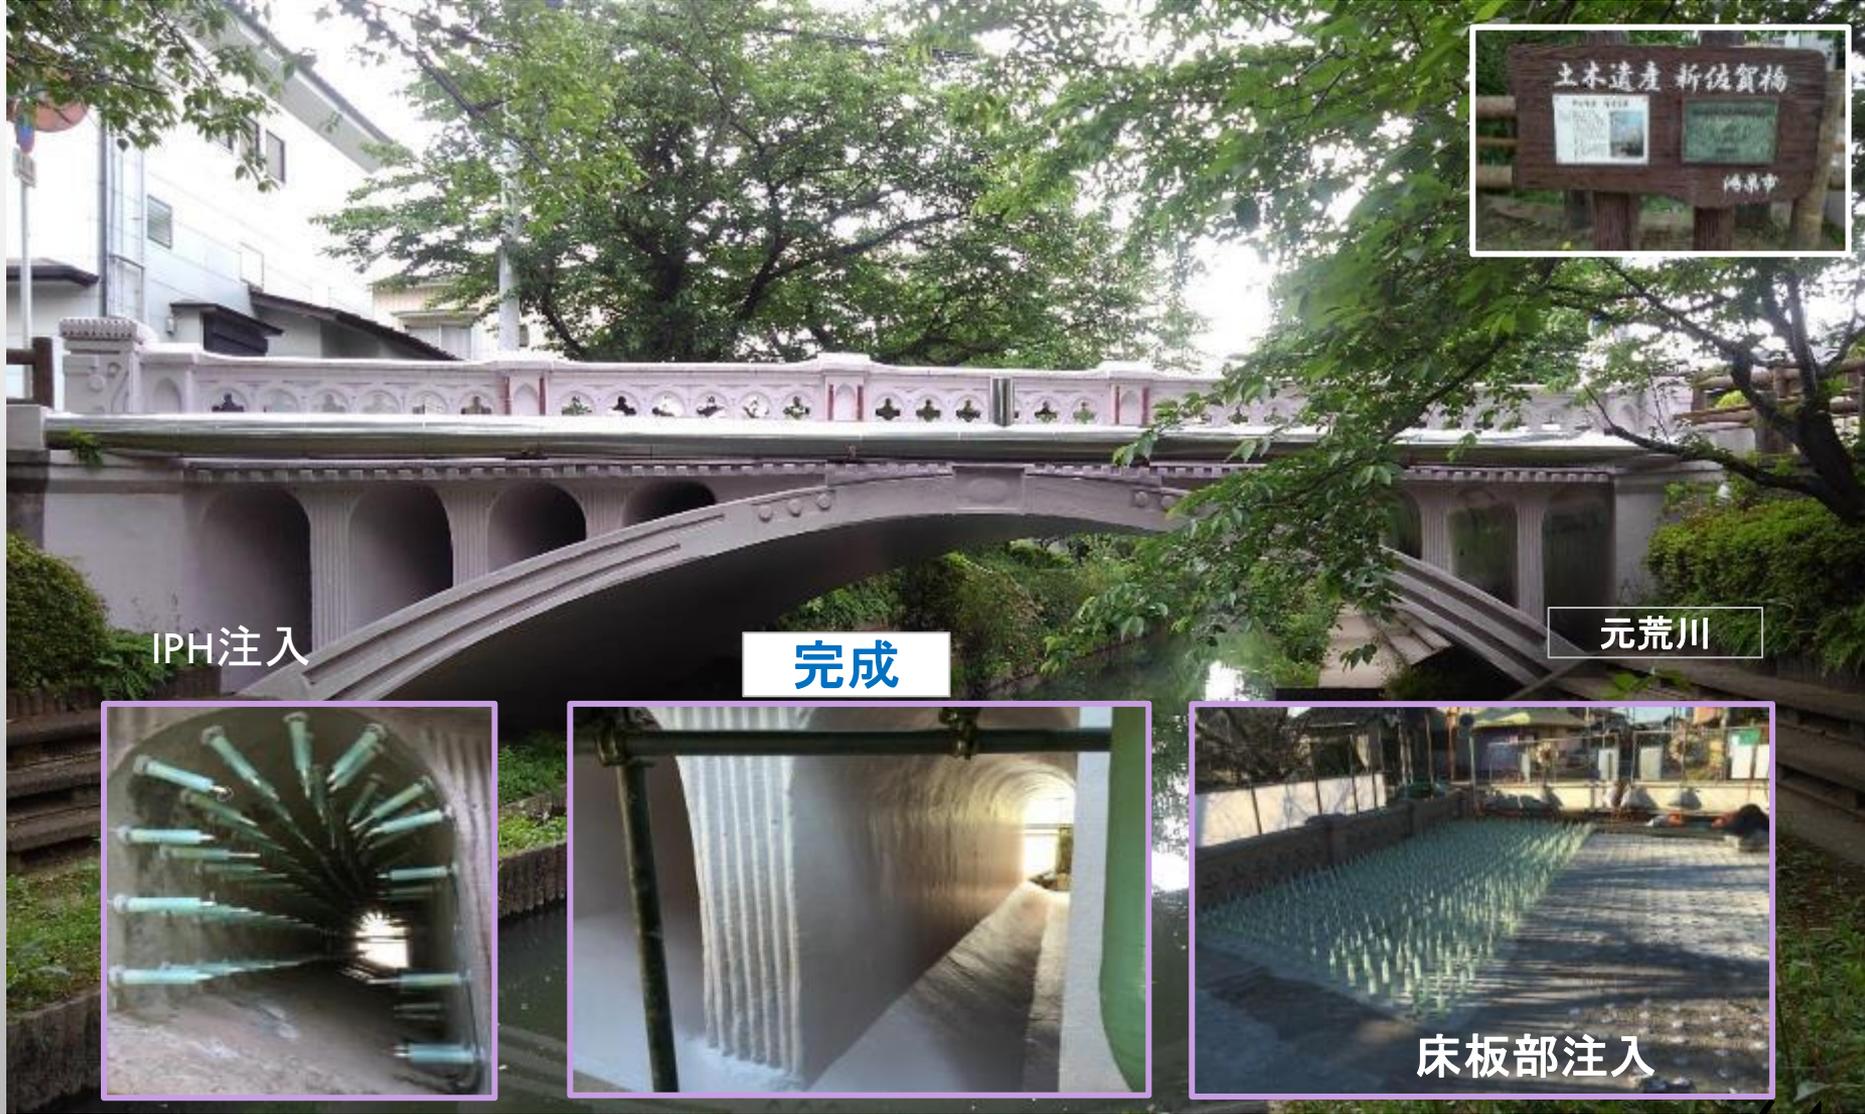
参3)-⑧. 土木遺産の修復/補強/経過観察(新佐賀橋)

IPH注入

床板部注入

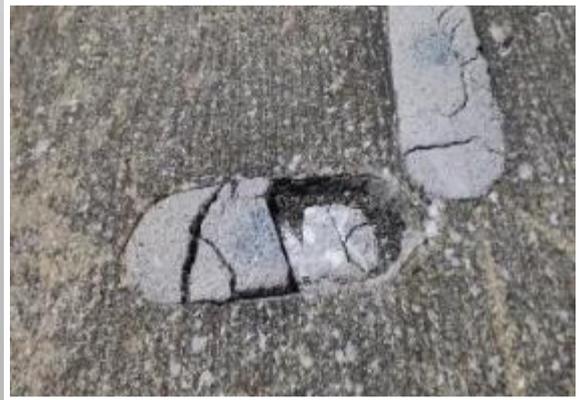
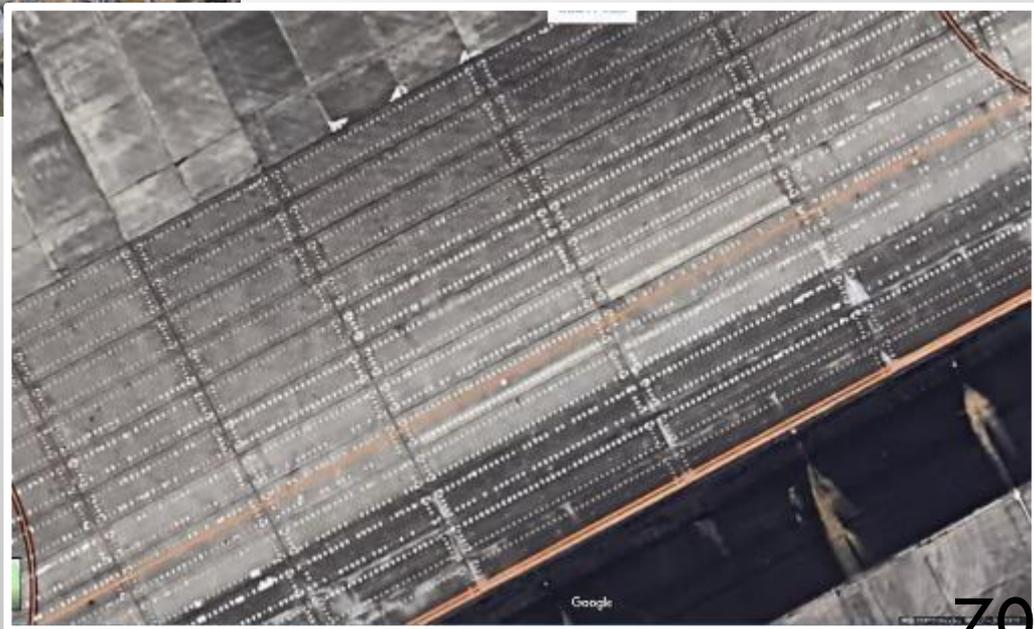
参4) -①. PPC版設置状況

H.J蓋飛散

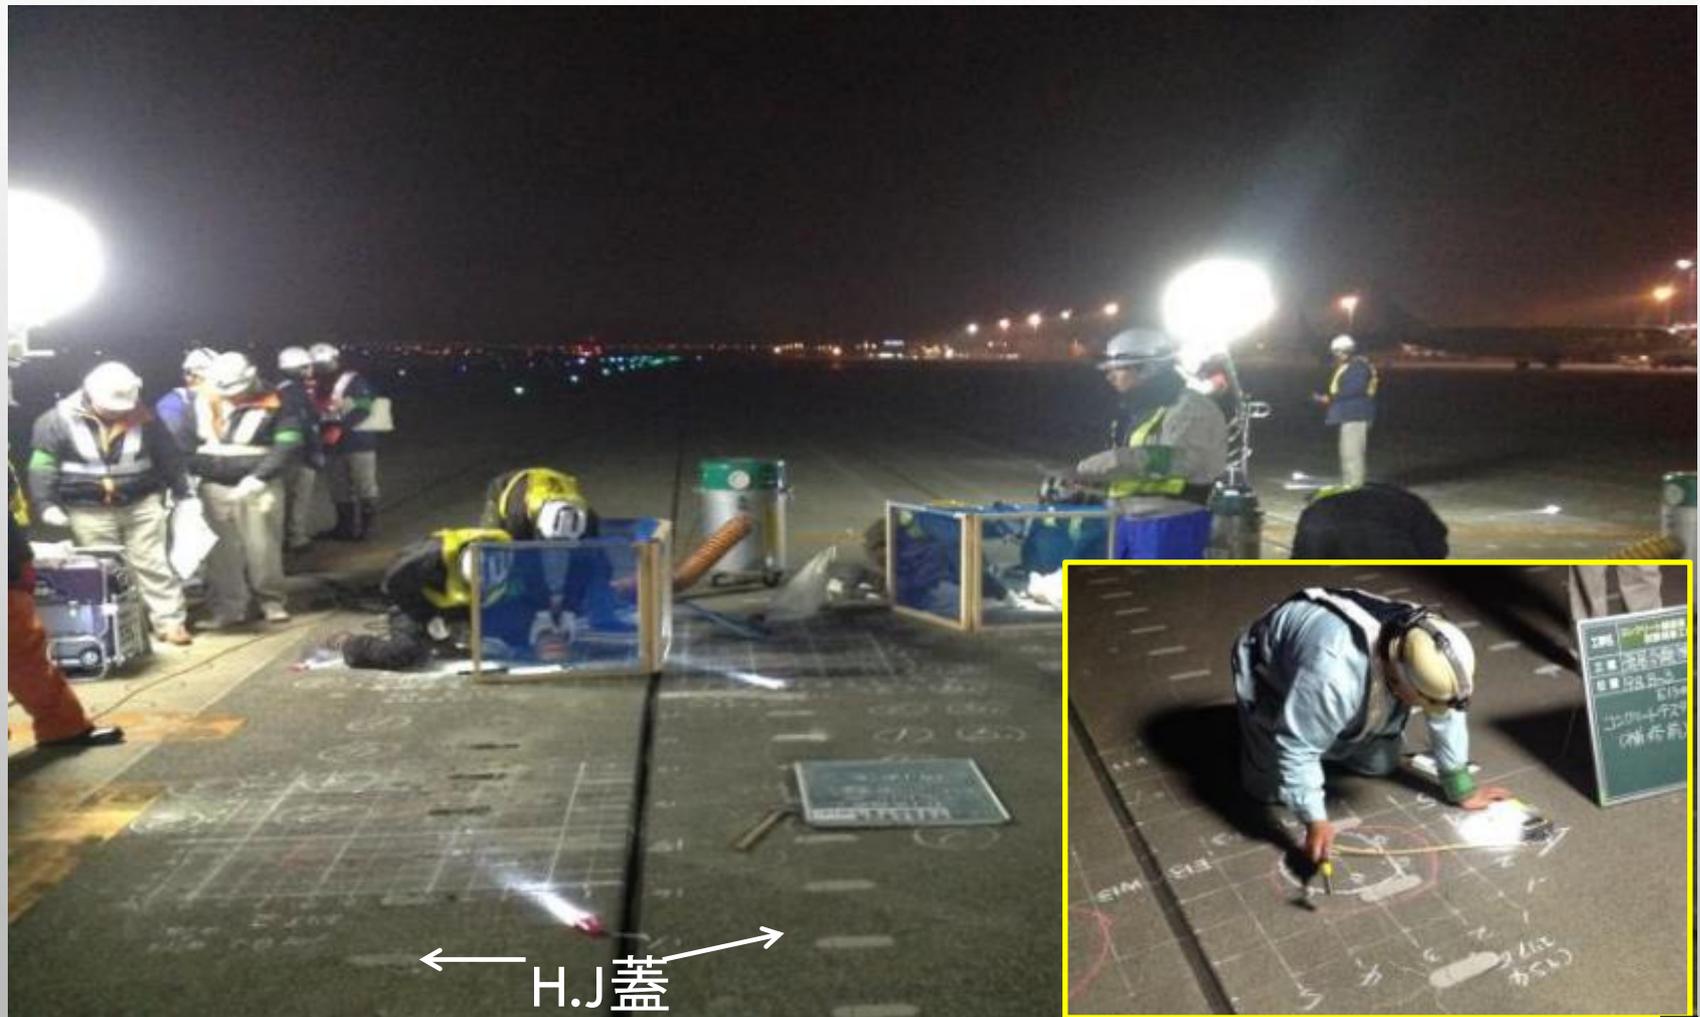
参4)-①-1. 事前非破壊確認試験

(健全度確認/コンクリートテスター-CTS-2)

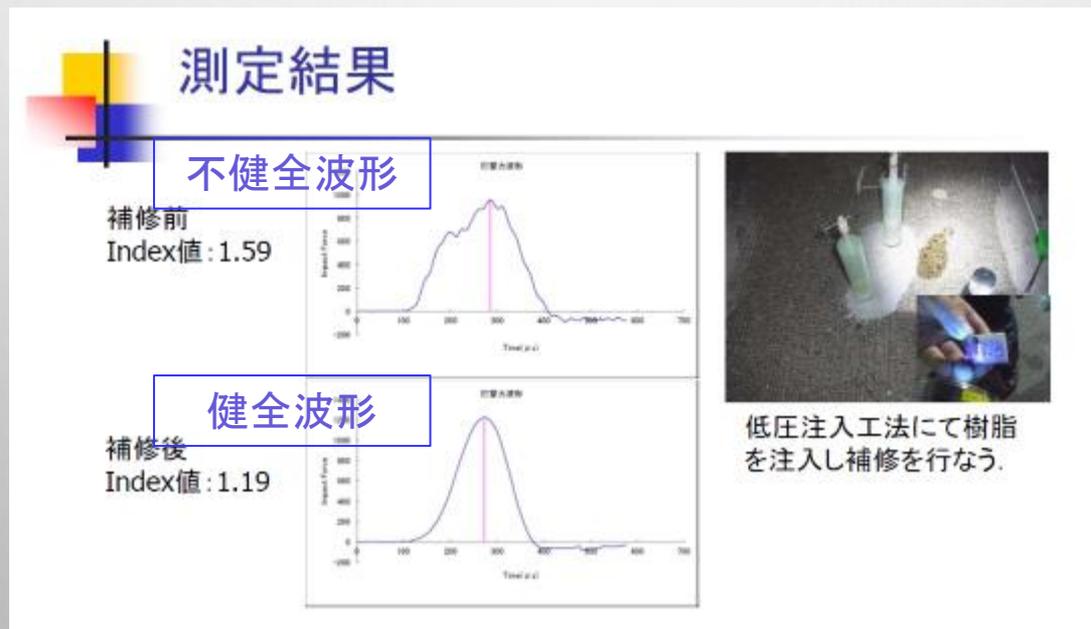
参4)-①-3. PC版CON浮き部

ブラックライト照射、樹脂部が発光

CTSによる事前事後調査

水平クラック部では分離しない

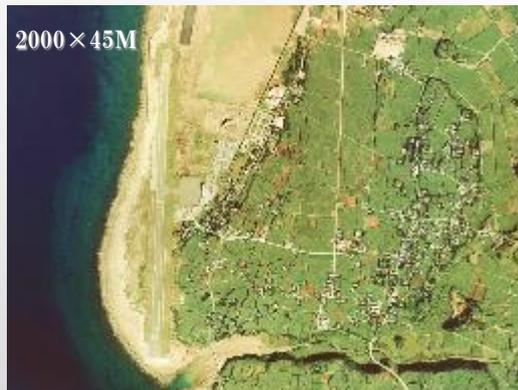
参4)-②. 建築 徳之島空港(鹿児島県)

《施工:H30.3》 施工箇所:電源局舎/壁面/漏水ひび割れ補修
