## 八戸港港湾施設等被災状況調査

### 概要報告書

平成 23 年 8 月

八戸港港湾施設等被災状況調査  
株式会社パスコ・若築建設株式会社 設計共同体

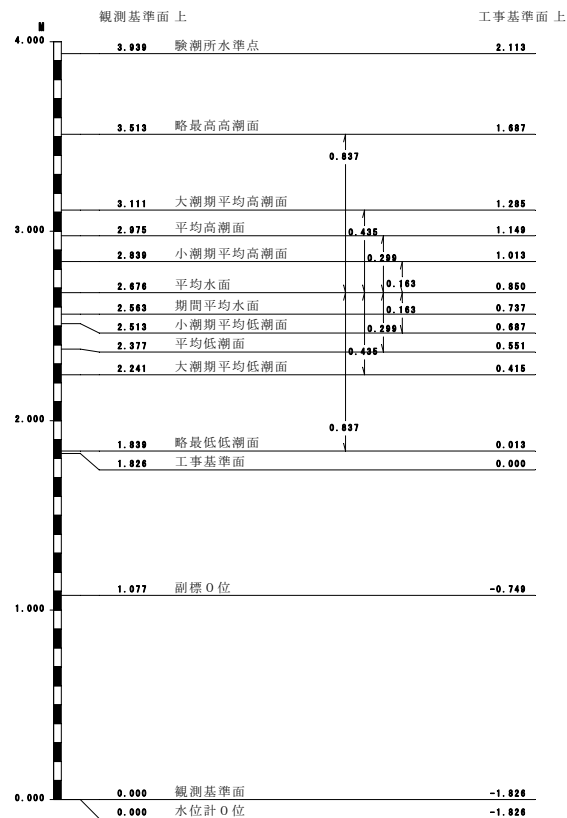
図2-1 潮位関係図

潮位調和分解により得られた検潮所水準点 (No. 3) での高さは工事用基準面上+2.113m と算出され、既定値である+2.1152m と同等であることから、八戸港の既定の調査用基準面 (T.P. -0.805m) の使用については、問題はないと判断された。

潮位関係図は、図 2-1 のとおりである。

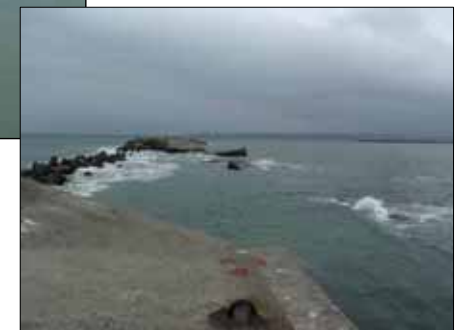
図2-2 被災後の北防波堤

稼働率算定により、被災後は著しく稼働率が低下し、90%を超える施設は河原木地区を中心に 11 施設/33 施設中のみで、被害の甚大であった北防波堤に近い八太郎地区では 20% 未満の施設が 8 施設/33 施設あることが示され、緊急の復旧が必要であることが示された。

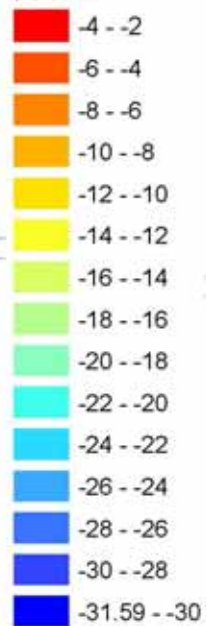
図2-5 被災概要【白銀地区西防波堤】

地区名	施設名	箇所	調査項目	調査内容
白銀地区	西防波堤	東側端部	構造物水中部の形状調査	ナローマルチビーム測深
地区名	施設名	箇所	主な被災内容	
白銀地区	西防波堤	東側端部	○港内側マウンドの変状 ○堤頭部北側のマウンドの変状、洗掘

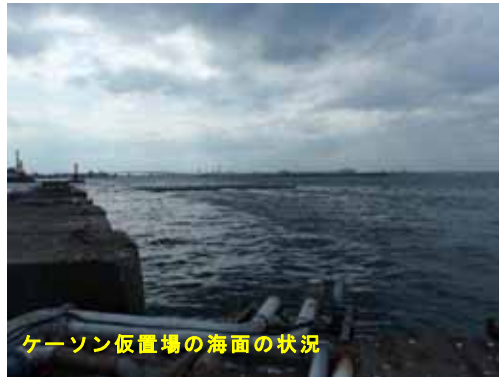
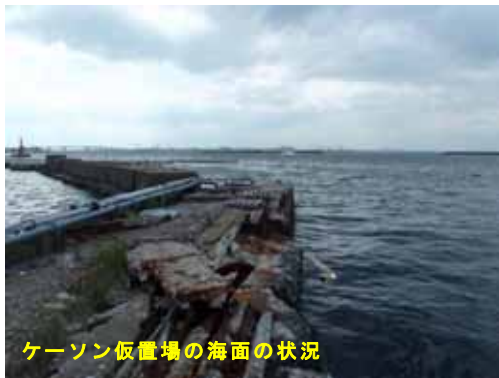
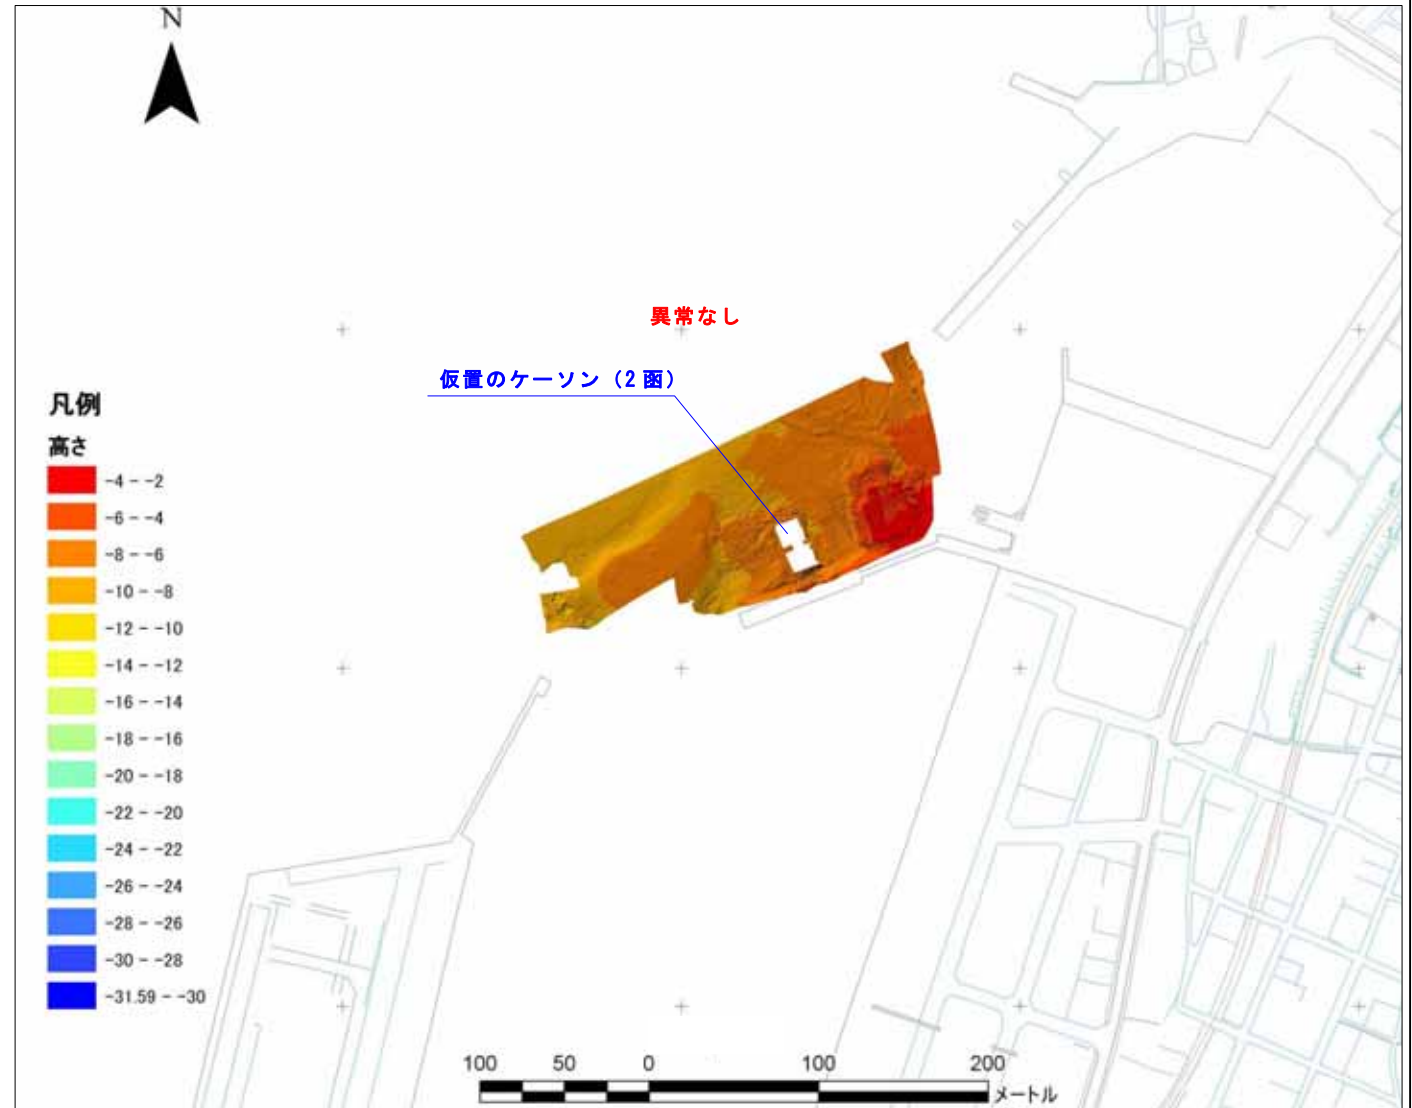
図2-9 調査結果概要【八戸漁港（鮫）ケーソン仮置場】

地区名	施設名	箇所	調査項目	調査内容
鮫	八戸漁港 ケーソン仮置場	-	構造物水中部の形状調査	ナローマルチビーム測深
地区名	施設名	箇所	主な被災内容	
鮫	八戸漁港 ケーソン仮置場	-	水中部は特になし

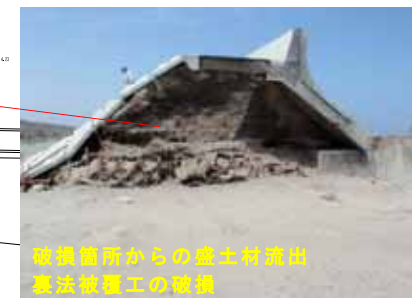
図2-10 被災概要【八太郎地区護岸】

地区名	施設名	箇所	調査項目	調査内容
八太郎地区	護岸	護岸Ⅰ 護岸Ⅱ	構造物陸上の形状調査(2)	護岸の陸上測量
地区名	施設名	箇所	主な被災内容	
八太郎地区	護岸	護岸Ⅰ	○上部工のひび割れ ○護岸背後の土砂流出	
		護岸Ⅱ	○堤体盛土材の流出 ○裏法被覆工（被覆ブロック）の破損

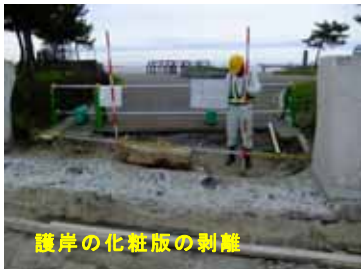
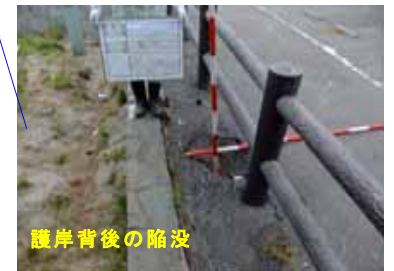
図2-11 被災概要【鯨地区階段護岸・防潮堤】

地区名	施設名	箇所	調査項目	調査内容
鯨地区	階段護岸	-	構造物陸上の形状調査(2)	護岸の陸上測量
	防潮堤	-	構造物陸上の形状調査(2)	防潮堤の陸上測量
地区名	施設名	箇所	主な被災内容	
鯨地区	階段護岸		○護岸背後の陥没 ○階段部の化粧版の剥離	
	防潮堤		○防潮堤前面の陥没 ○波返りの化粧モルタルの剥離やひび割れ
