【宮古港 藤原地区・高浜地区（構造物陸上部の形状調査（2））】

年度	平成22年度	図面番号	-
名称	宮古港外港湾施設等被災状況調査		
図面名称	宮古港 航跡図		
縮尺	1:10,000	単位	-
設計年月日	平成23年8月	組織	-
国土交通省 東北地方整備局

久慈港湾口防波堤（北）被災状況

久慈港湾口防波堤（南）被災状況

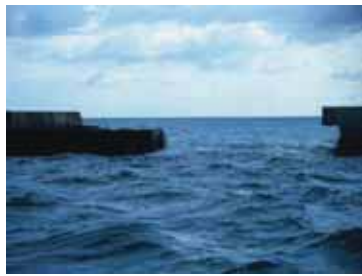
写 1

被災箇所	状況	備考
防波堤全体ケーソン形状 (被災なし)	5 函目、13 函目、14 函目ケーソンが破損しているが、平成 23 年 1 月の測量結果と変化なし。	写 1～写 10
亀裂等 (被災なし)	9 函目に複数の亀裂が生じているが、平成 23 年 1 月の測量結果と変化なし。	写 5
水中部 (根固めブロック被災)	防波堤南端沖側の根固めブロック破損 (長さ 14.5m, 幅 8m)。	横断面図 6/6 (No.230 測線)

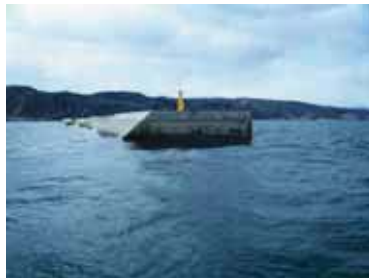
写1

被災箇所	状況	備考
防波堤全体ケーソン形状	全体的にケーソン上部工の異常は確認されず、被災なしと判断。	写1~写10
局所変化	北側から8 函目(Mo.84)が港内側へ傾斜(0.3~0.5m)、沖側へのズレ(1.1m)が見られるが変動痕跡なし。	写8
水中部	防波堤北端前面の根固めブロック破損(平成23年1月測量との比較による)。	被災A
	防波堤南端前面の根固めブロック破損の可能性あり。	被災B

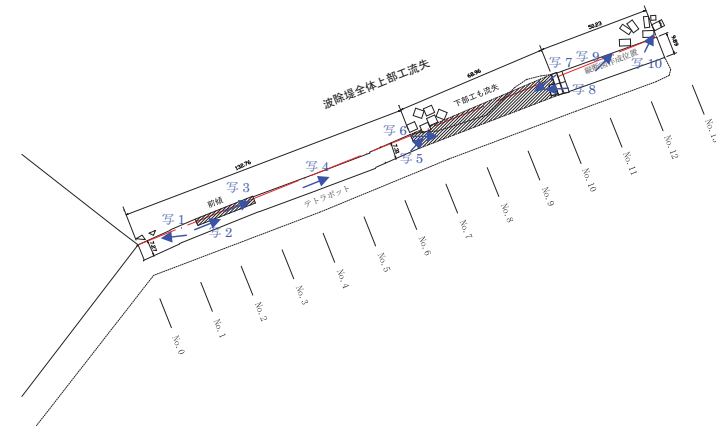
写1

被災箇所	状況	備考
波除堤全体	上部工コンクリートブロック 全て流失	写1～写10
波除堤付け根部から 28m～56m 間 (延長 28.0m)	下部工港内側へ傾斜(段差 20cm)	写3
波除堤付け根部から 132m～ 202m 間 (延長 69.40m)	下部工コンクリートブロック も流失	写4～写7
