<相馬港>

図-1 被災概要【沖防波堤】

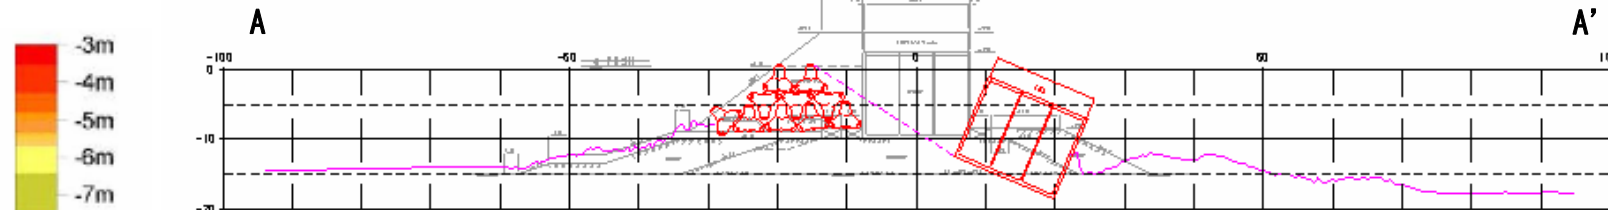
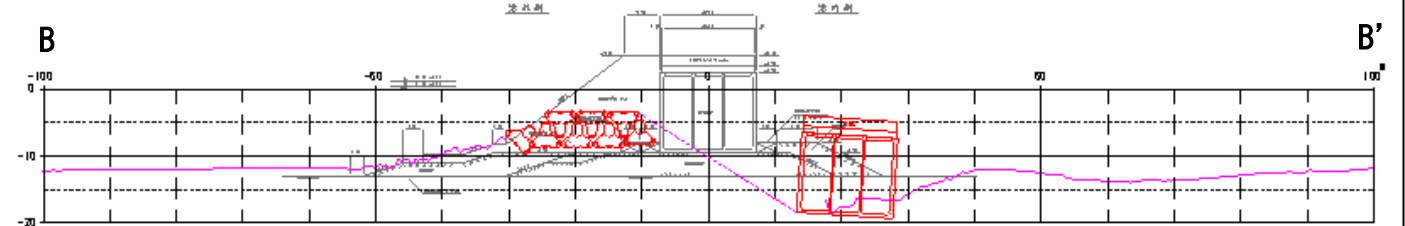
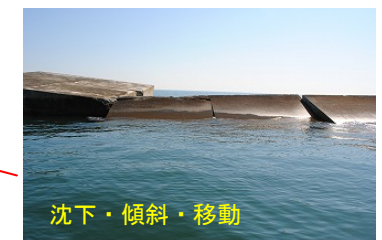
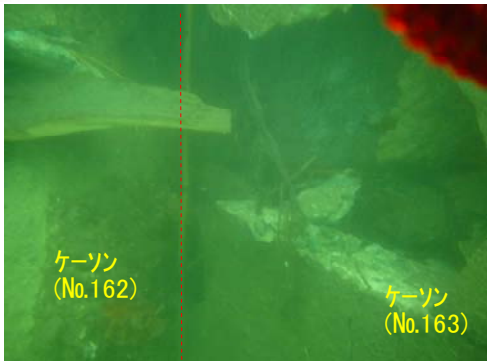
施設名	調査項目	調査内容	主な被災内容
沖防波堤	構造物陸上の形状調査 構造物水中部の形状調査 潜水目視調査	防波堤上の陸上測量 ナローマルチビーム測深 潜水目視	顕著な被災 ○上部工・ケーソン・被覆工・基礎工の移動、倒壊・破損 ○港内側で海底地盤の顕著な洗掘

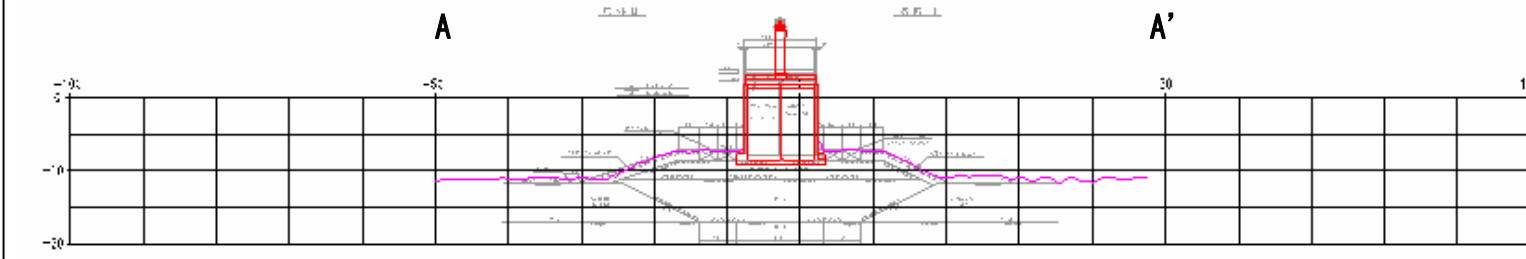
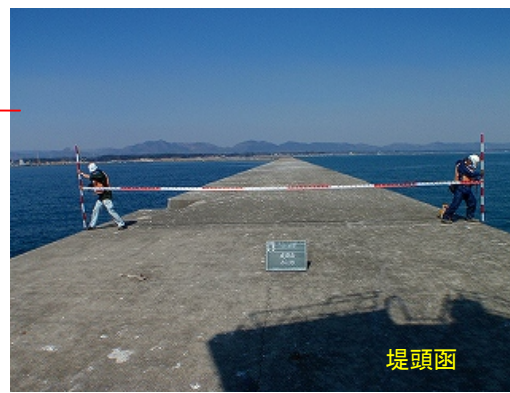
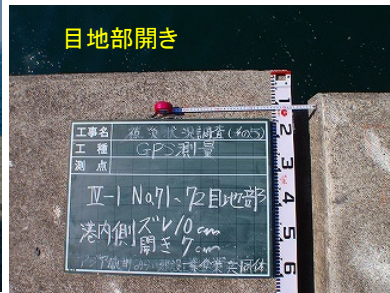
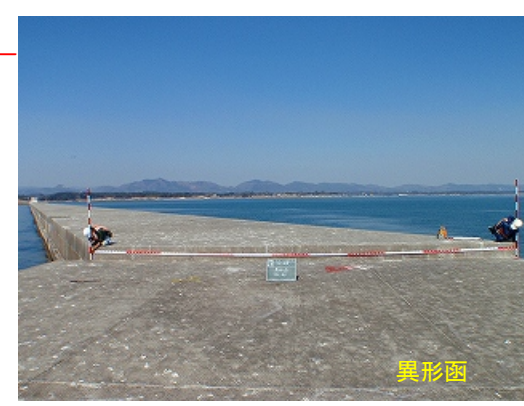
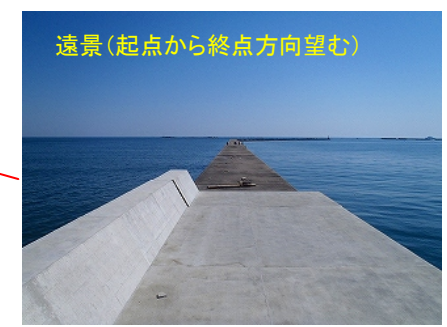
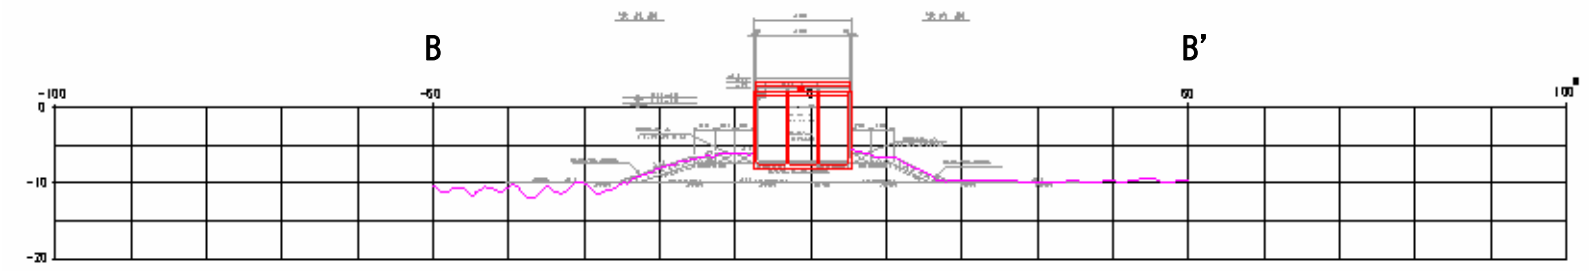
図-2 被災概要【北防波堤】

施設名	調査項目	調査内容	主な被災内容
北防波堤	構造物陸上の形状調査 構造物水中部の形状調査 潜水目視調査	防波堤上の陸上測量 ナローマルチビーム測深 潜水目視	顕著な被災は確認できず 提頭函先端で海底地盤の洗掘

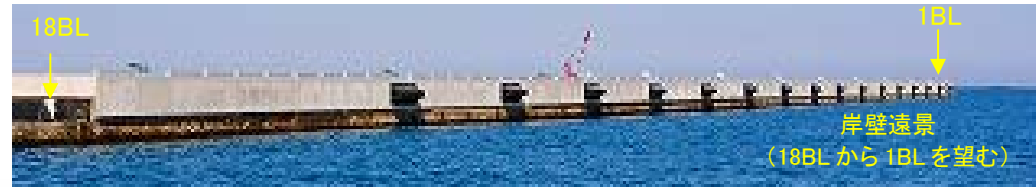
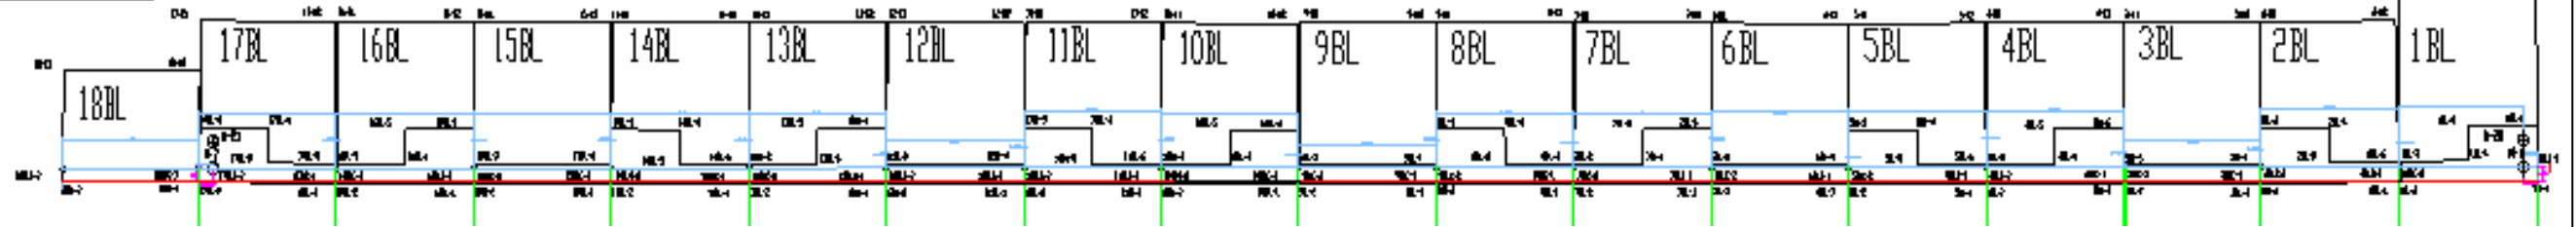
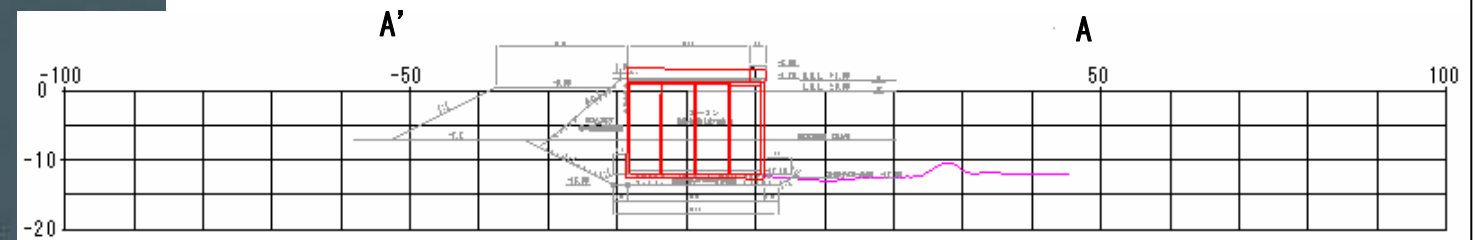
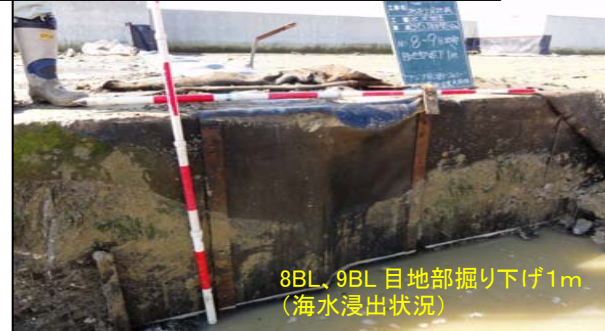
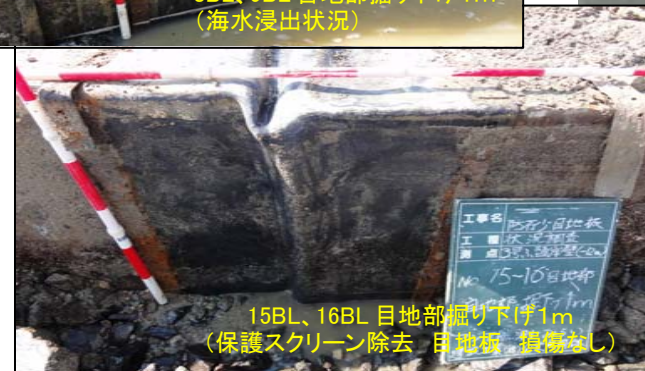
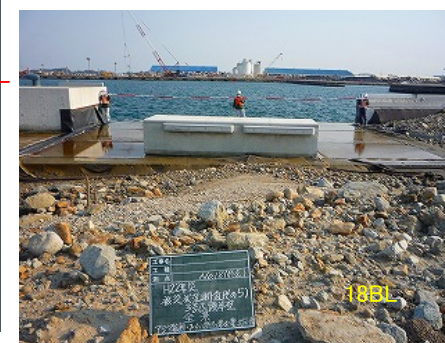
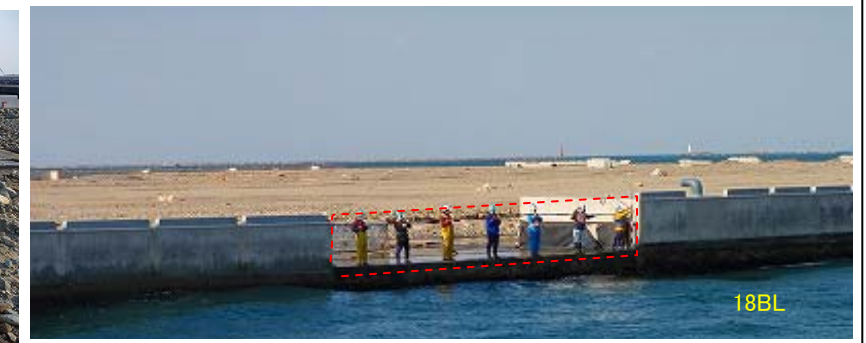
図-3 被災概要【3号埠頭岸壁】

施設名	調査項目	調査内容	主な被災内容
3号埠頭岸壁 (-12.0m)	構造物陸上の形状調査 潜水目視調査	護岸上の陸上測量 潜水目視	部分的に被災が確認 1BLと2BLの目地開き (背後目地に顕著な被災はみられない) 18BLで上部工が倒壊 岸壁のはらみ出し(最大約40cm)

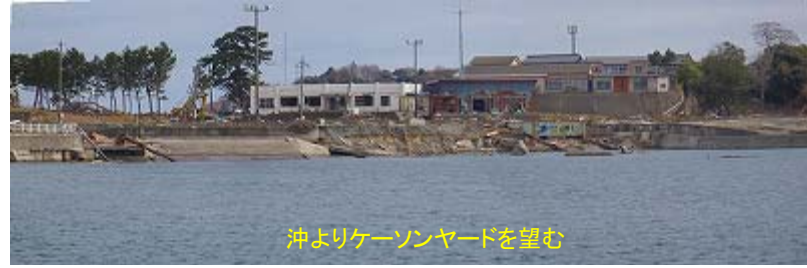
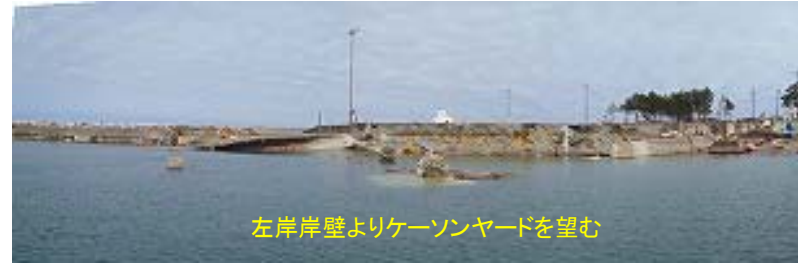
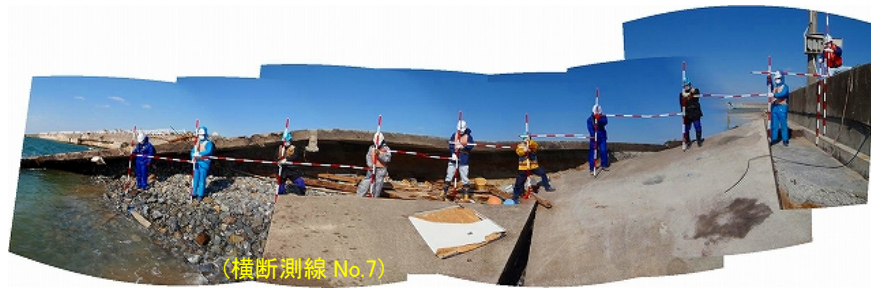
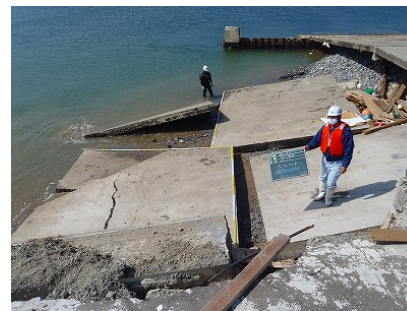
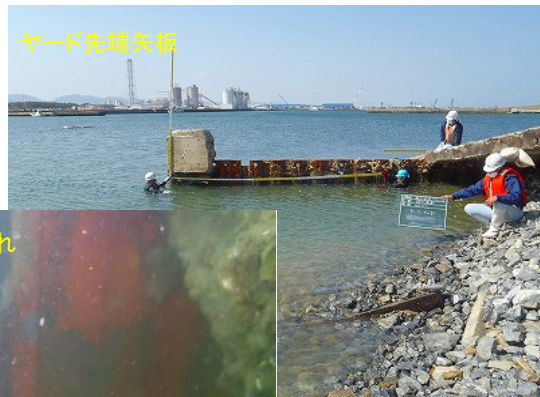
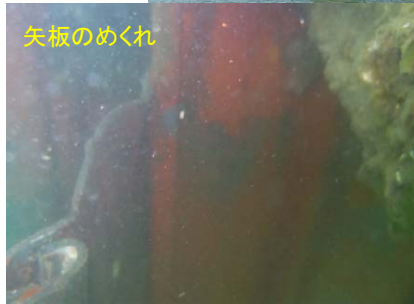
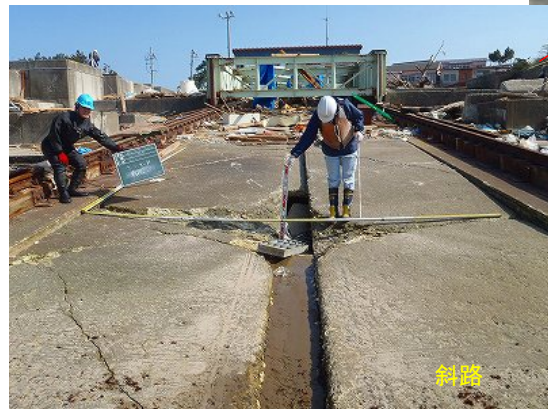
図-4 被災概要【ケーソンヤード】

施設名	調査項目	調査内容	主な被災内容
ケーソンヤード	構造物陸上の形状調査 潜水目視調査	ケーソンヤードの陸上測量 潜水目視	護岸を主体に顕著な被災 前面護岸、台車小屋で被災 斜路および横引台での顕著な被災は確認できない

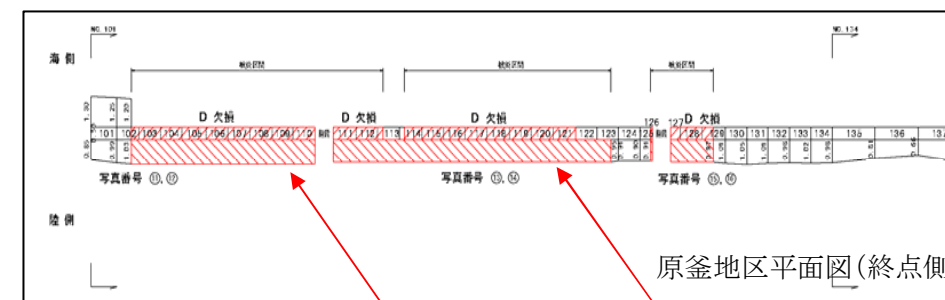
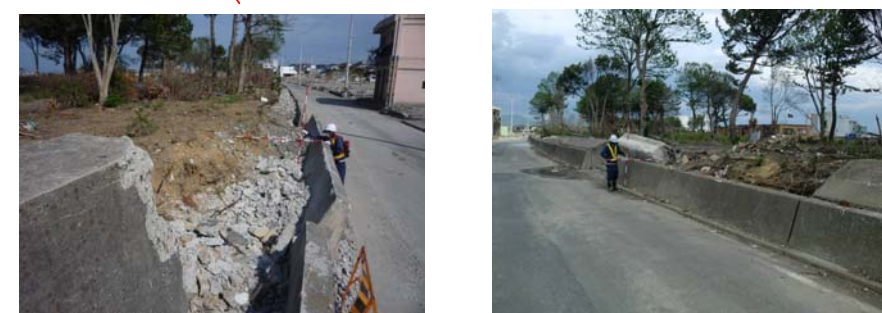
図-5 被災概要【駒ヶ嶺・今神地区護岸, 原釜護岸】

施設名	調査項目	調査内容	主な被災内容
駒ヶ嶺・今神地区護岸	構造物陸上の形状調査(2)	護岸の陸上測量	路床部と法面の沈下・欠損・破損 堤体の倒壊
原釜地区護岸			路床部と法面の沈下・欠損・破損 堤体の倒壊 上部破損
