(3) ①出崎防波堤 I・II, ②出崎埠頭一万屯岸壁, ③出崎埠頭-7.3m岸壁(県), ④出崎埠頭-4m物揚場, ⑤出崎埠頭-3m物揚場, ⑥出崎埠頭-2m物揚場 被災状況

(4) 藤原埠頭地区 ...被災状況

(5) 藤原地区 ①藤原防波堤, ②藤原地区防波堤(Ⅱ), ③藤原第二埠頭-10m岸壁...被災状況

(6) ①木材港北防波堤, ②木材港南防波堤 I, ③木材港南防波堤 II, ④木材港取付護岸, ⑤木材港物揚場 被災状況

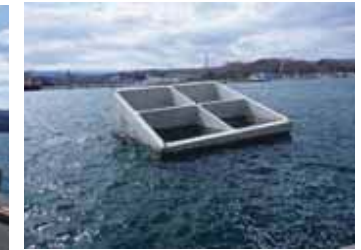
写-3

被災箇所	状況	備考
①藤原防波堤	防波堤先端部でケーソン2函が流出し、消波ブロックが決壊。 仮置きケーソン(3函)が被災(埋没)	写1、写2 写3(仮置きケーソン)
②藤原地区防波堤(Ⅱ)	防波堤北部先端のケーソン1函が傾斜し、隣接ケーソンとの 開きがあり、余震後も進行中。(傾斜3度, 開き:80cm) 基礎部に空洞有り。	写4~写7
③藤原第二埠頭-10m岸壁	岸壁角の上部コンクリートが決壊し、海中に転落。 埋立て土砂が流出し、アスファルト舗装が決壊。 3箇所で空洞化あり。(最大37cm) 矢板目地部調査:異常なし	写8

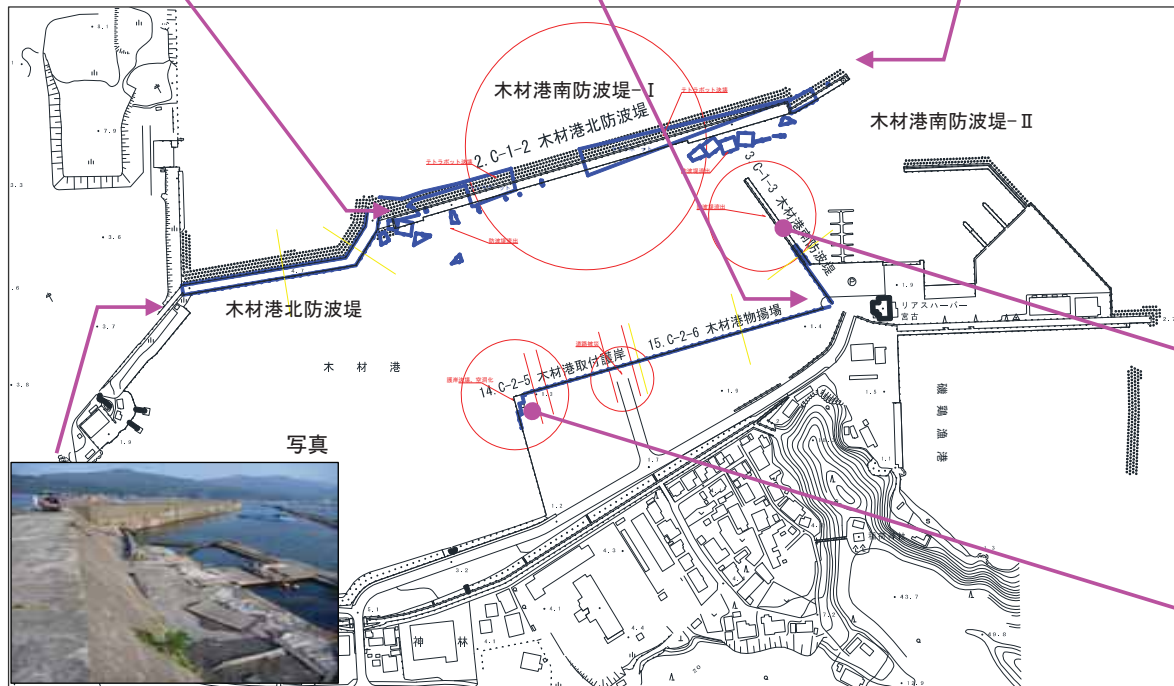
写真③

被災箇所	被災状況	備考
①木材港北防波堤	木材港北防波堤、消波ブロックの被災は殆どない。	写真①
②木材港南防波堤-I	ケーソン、ブロック及び消波ブロックが被災水没。 潜水目視調査参照	写真②～⑤
③木材港南防波堤-II	防波堤ブロック先端部約60m区間が被災水没。 潜水目視調査参照	写真⑥～⑧
④木材港取付護岸	取付護岸の基礎が決壊し、上部工も被災。	写真⑨, ⑩
⑤木材港物揚場	道路の決壊あり。
