仙台塩釜港（仙台港区）外港湾施設等被災状況調査

概 要 版 報 告 書

平成 23 年 8 月

国土交通省 東北地方整備局

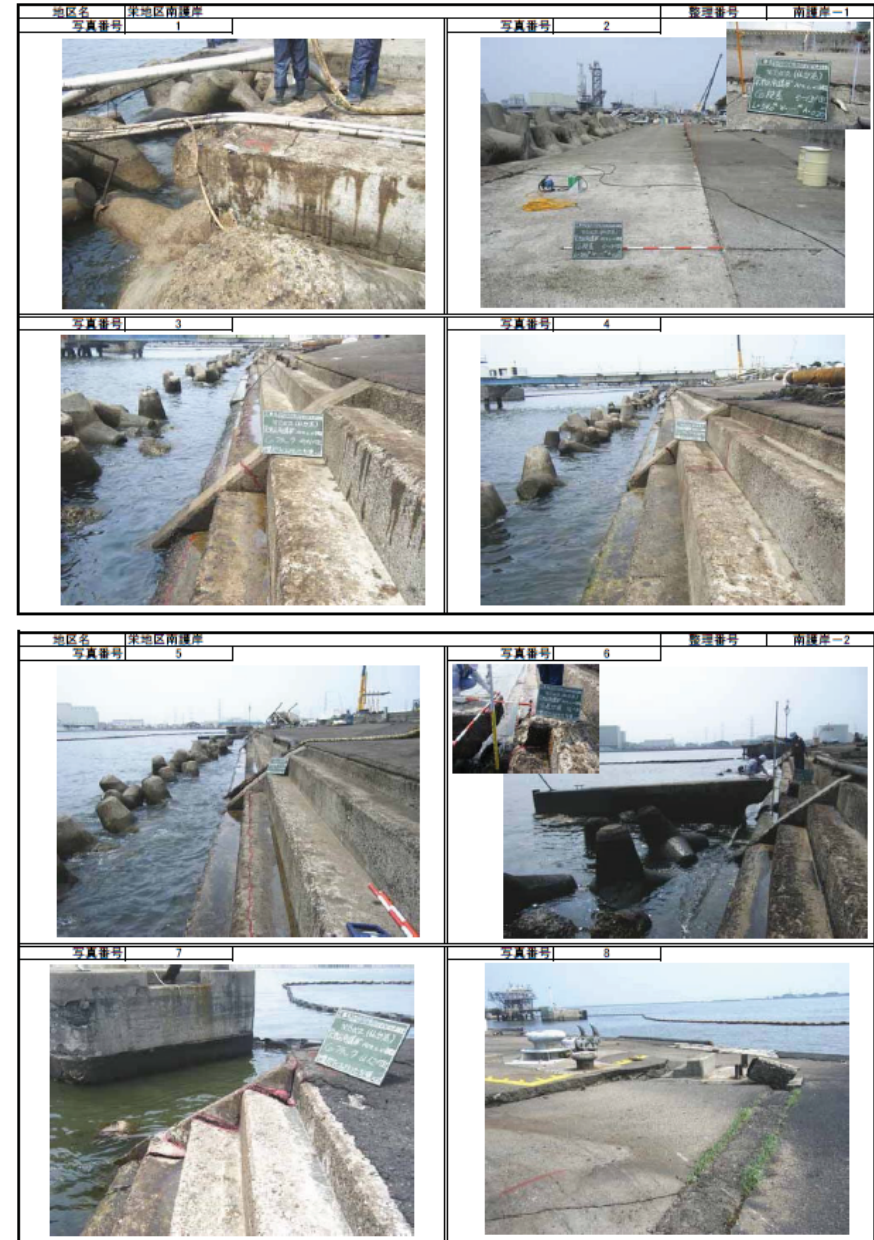
計画天端高+2.60m に対し、左側天端高（海側）は+1.97～+3.00m であった。海側階段部に地震による地盤沈下によって発生したクラックが数カ所見られた。また、スパン No.5 から No.13 及びスパン No.60 から No.68 のエブロン部に地震による液状化によって発生したと推測される目地の段差及び沈下が見られた。

計画天端高+3.10m に対し、左側天端高（海側）は+1.75～+4.64m であった。スパン No.1 から No.18 にかけて地震による液状化によって構造物基礎部の空洞化が発生したと推測される沈下が見られた。また、スパン No.8 の付帯施設である梯子に津波の引き波により漂流物が衝突し折れ曲がったと推測される損傷が見られた。

計画天端高+5.20m に対し、左側天端高（海側）は+2.55～+4.75m であった。起点に地震による液状化によって構造物基礎部が空洞化し、津波の引き波により舗装等がめくれ土砂が流出したと推測される大規模な決壊及び洗掘が見られた。また、スパン No.21 から No.29 にかけて津波によりめくれ上がったと推測される舗装剥離が見られた。

計画天端高+6.30m に対し、左側天端高（海側）は+5.39～+5.45m であった。スパン No.1 から No.44 にかけて地震によりインターロッキングブロックが緩み、津波によって流されたと推測される剥離が見られた。また、スパン No.18 から No.50 にかけて津波の引き波が集中したために土砂が流出したと推測される大規模な決壊及び洗掘が見られた。

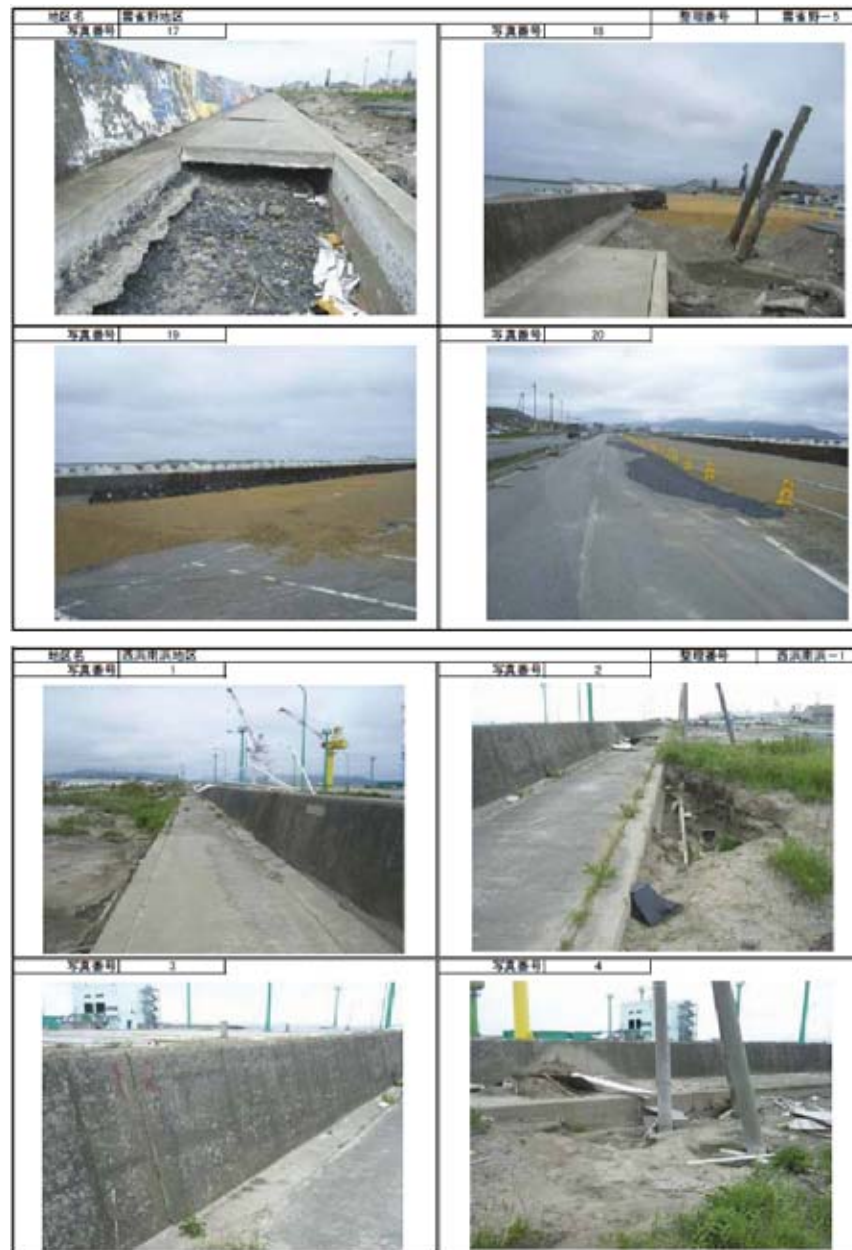
波返工に地震による地盤沈下によって発生したクラックが多数見られた。クラックは波返工の海側から陸側まで繋がって一本線状に発生していた。また、スパン No.1 から No.7、スパン No.45 から No.60、スパン No.72 から No.126 及びスパン No.155 から No.165 の背後地に津波の引き波によって発生したと推測される土砂流出及び土間コンクリート欠損が見られた。

スパン No.1 から No.27 の波返工天端部フェンスに津波による漂流物によって陸側に転倒したと推測される損傷が見られた。また、波返工に地震による地盤沈下によって発生したクラック及び欠損が数カ所見られた。

スパン No.2 から No.5 及びスパン No.10 の背後地に地震による液状化と津波の引き波により土砂が流出したと推測される洗掘が見られた。また、No.206 から No.240 の背後地に地震による液状化と津波の引き波により土砂が流出したと推測される大規模な土砂流出及び土間コンクリート欠損が見られた。

スパン No.225 から No.227 及びスパン No.241 から No.245 の波返工に崩壊箇所が見られたが、既に新たな消波ブロックと盛土で借復旧作業が完了していた。
