資料 1（東北地方整備局小名浜港湾事務所）
第 3 回小名浜港東港地区臨港道路
維持管理技術検討委員会（平成 28 年 2 月 19 日）

第 2 回委員会のご指摘と対応

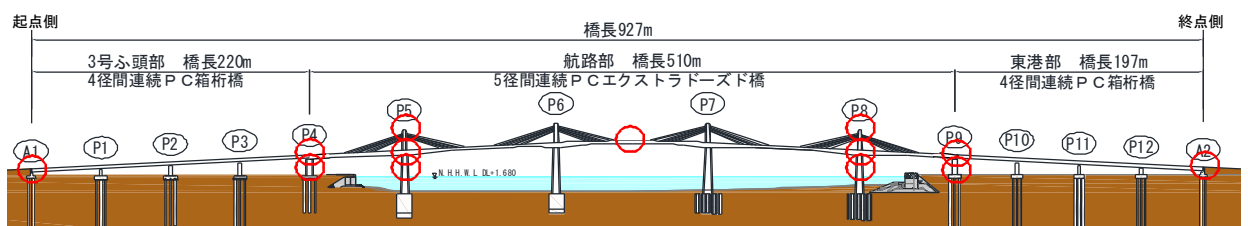
上記結果と塩害対策区分をもとに、的確な詳細定期点検時に行うコンクリート内部の塩分濃度調査位置を選定します。

付着塩分量調査の想定範囲（案）

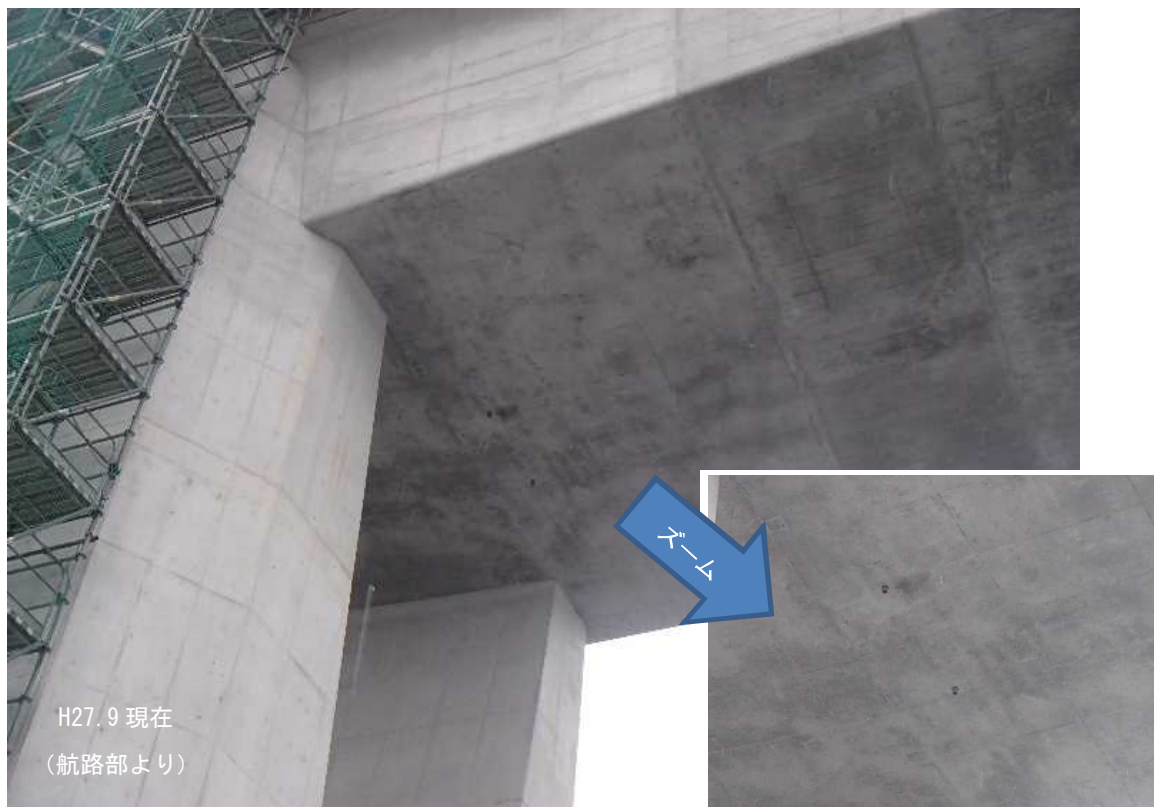
1) 点検経験者の実績より 0.2mm 以上のひび割れであれば視認可能です。また、双眼鏡や写真等を併用することで本橋梁に関しては桁下でも充分対応と考えています。

1) 橋梁点検車を用いても橋脚の一部に近接目視できない箇所がある。船上からの目視でどの程度の「ひび割れ」が視認可能なのか確認する必要がある。

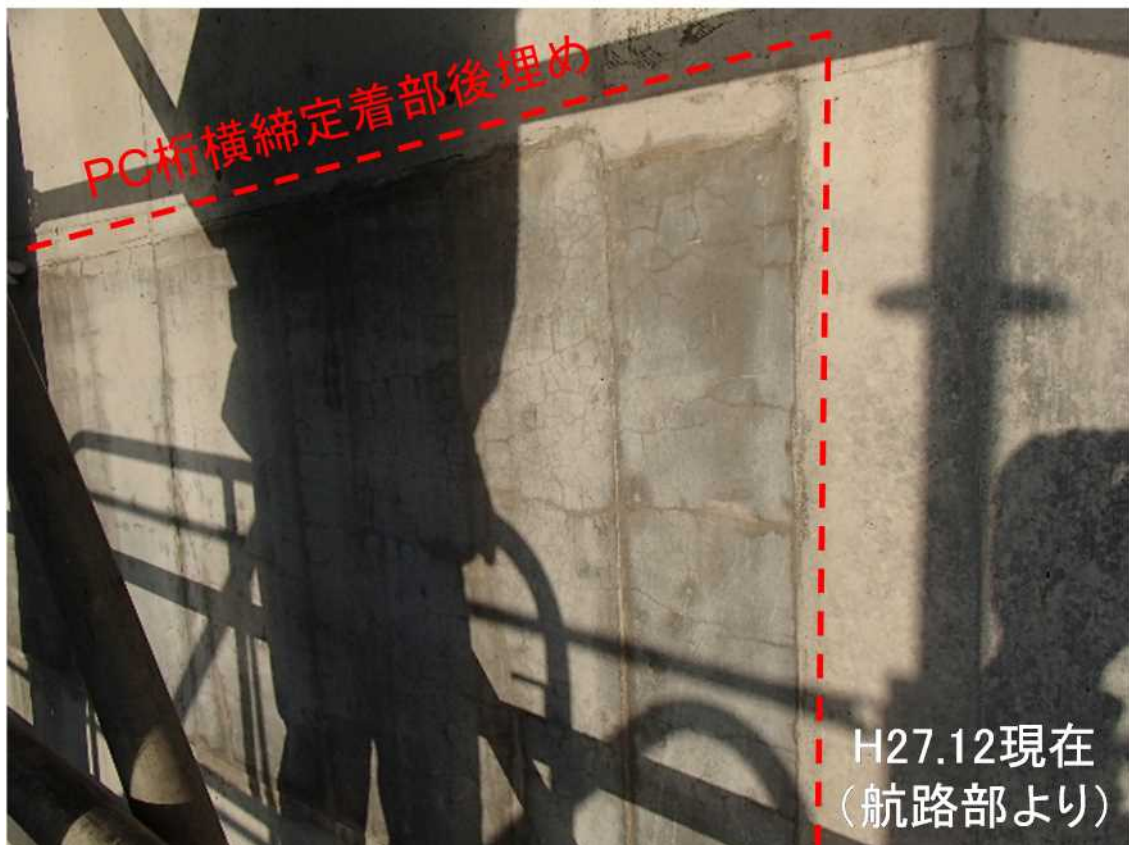
2) 第三者被害予防措置エリアと設定した航路部直上は、コンクリート剥離の兆候はないかを視点に目視を行います。特に、PC桁横締定着部後埋めコンクリート（無収縮モルタル）は、点検のポイントとします。

また、エポキシ樹脂塗装鉄筋は高い耐久性を有していますが、塗装の傷等により発錆した場合に急速に局所的な腐食が進行するケースもあるため、航路部は錆汁を確認項目として追加します。

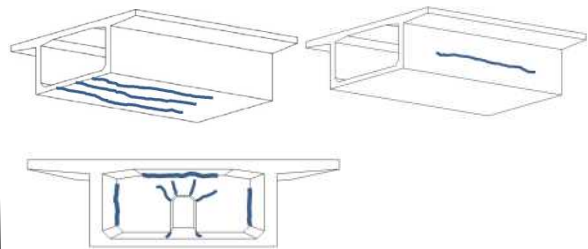
【劣化に起因するひび割れ】

: 材料や拘束、使用環境により引張が作用する部位

2) ひび割れの状況を「構造的に起因するケース」か「材料劣化に起因するケース」かの例を整理し、マニュアルに取り込みました。

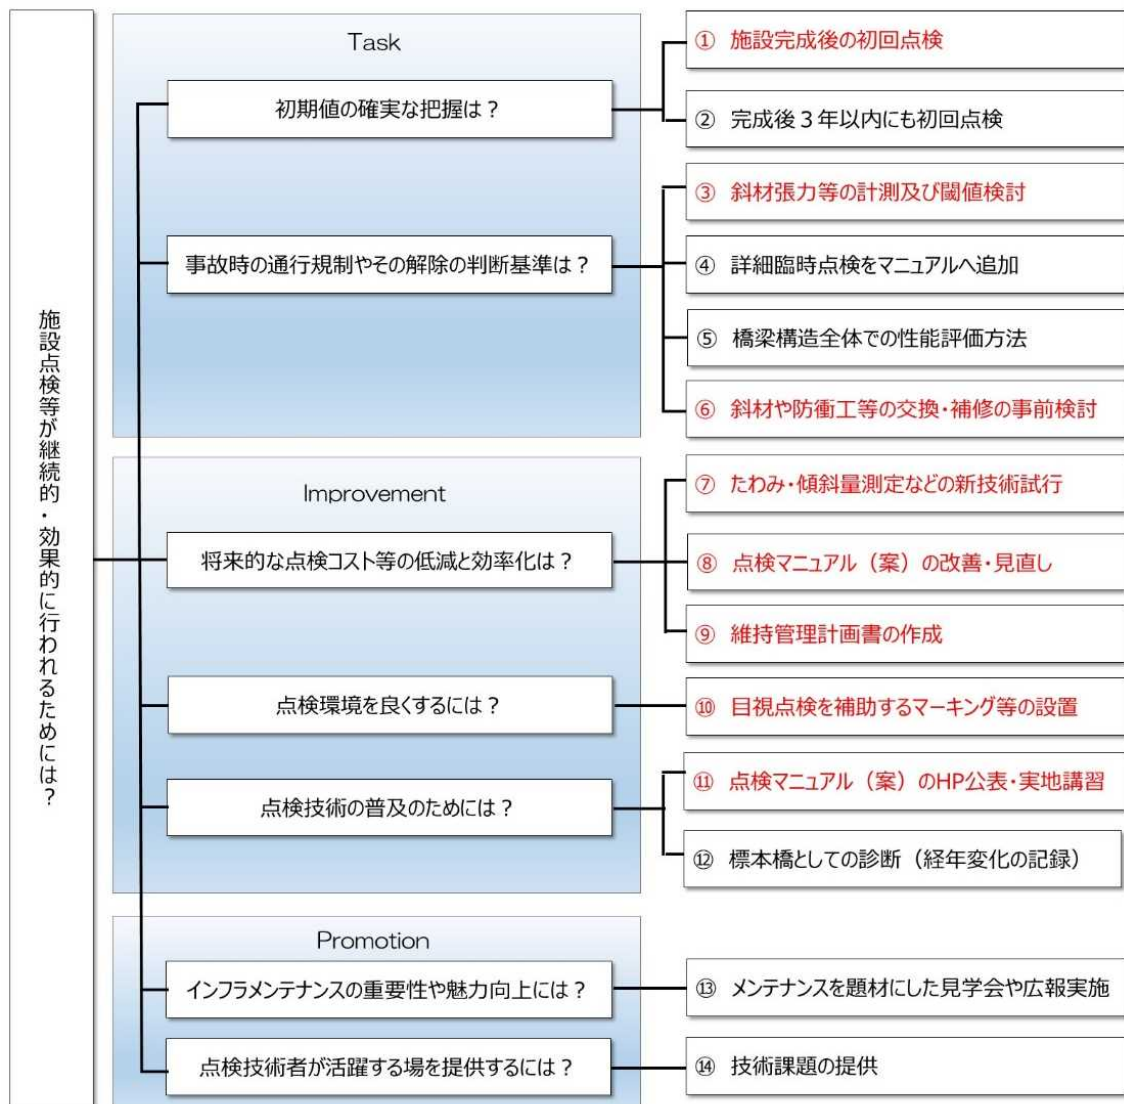
1) 次年度以降の検討課題を整理しました。斜材の補修や取り替え方法については、閾値と合わせて検討します。

※赤字は平成28年度に東北地方整備局小名浜港湾事務所が主体的に実施するもの

- ケーブル張力測定やその閾値などの点検に関する技術課題
(閾値は接触事故などの緊急時と平時とで区別して検討すべきではないか)
- 次の維持管理計画書作成につながる必要な補修内容の項目出し
- 点検マニュアル改善に向けた仕組み作り
