## 小名浜港東港地区臨港道路

### 点検マニュアル[携帯版]

### ～日常点検 目視評価基準～

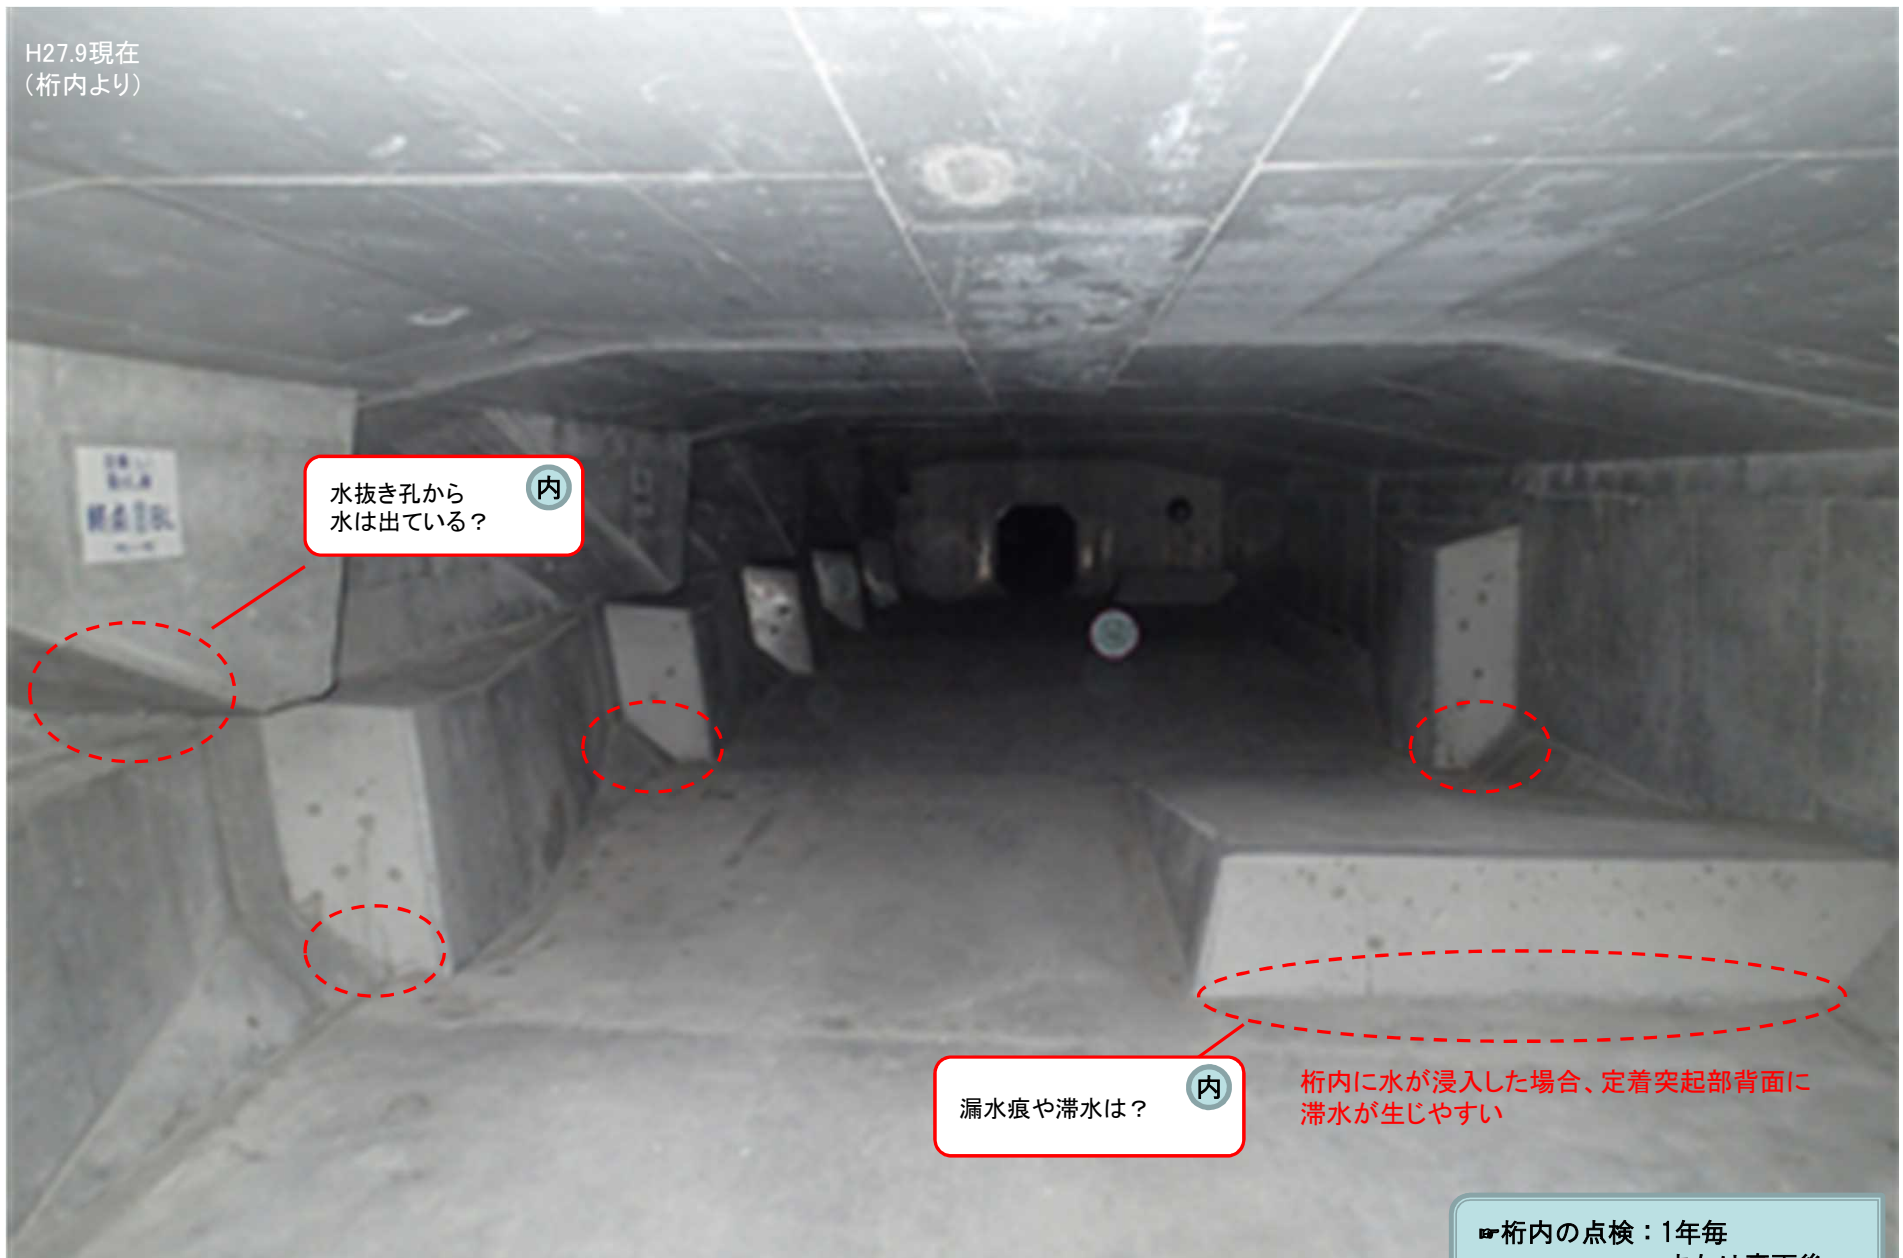
H27.9現在  
(桁内より)

水抜き孔から  
水は出ている？ 内

漏水痕や滞水は？ 内

桁内に水が浸入した場合、定着突起部背面に滞水が生じやすい

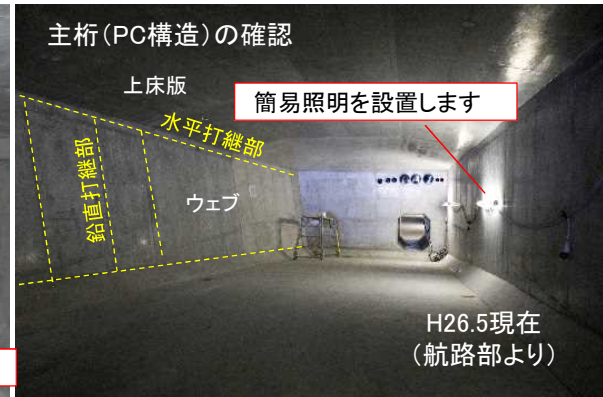
## 【劣化に起因するひび割れ】

：材料や拘束、使用環境により引張が作用する部位

- 支点横桁(PC構造)にひび割れはないか？  
→幅は0.2mmあるか？
- 中間横桁(RC構造)にひび割れはないか？  
→幅は0.3mmあるか？
- 床版(PC構造)にひび割れはないか？  
→幅は0.1mmあるか？

- 定着部・保護コンクリートにひび割れはないか？  
→幅は0.2mmあるか？
- 桁内に浮き、漏水、遊離石灰、漏水・滞水はないか？
- 桁内に設置する目視ポイント表示を確認  
・桁内位置・桁名・隔壁名・加圧点・排水設備  
・上床版開口部埋戻し箇所・水平・鉛直打継部

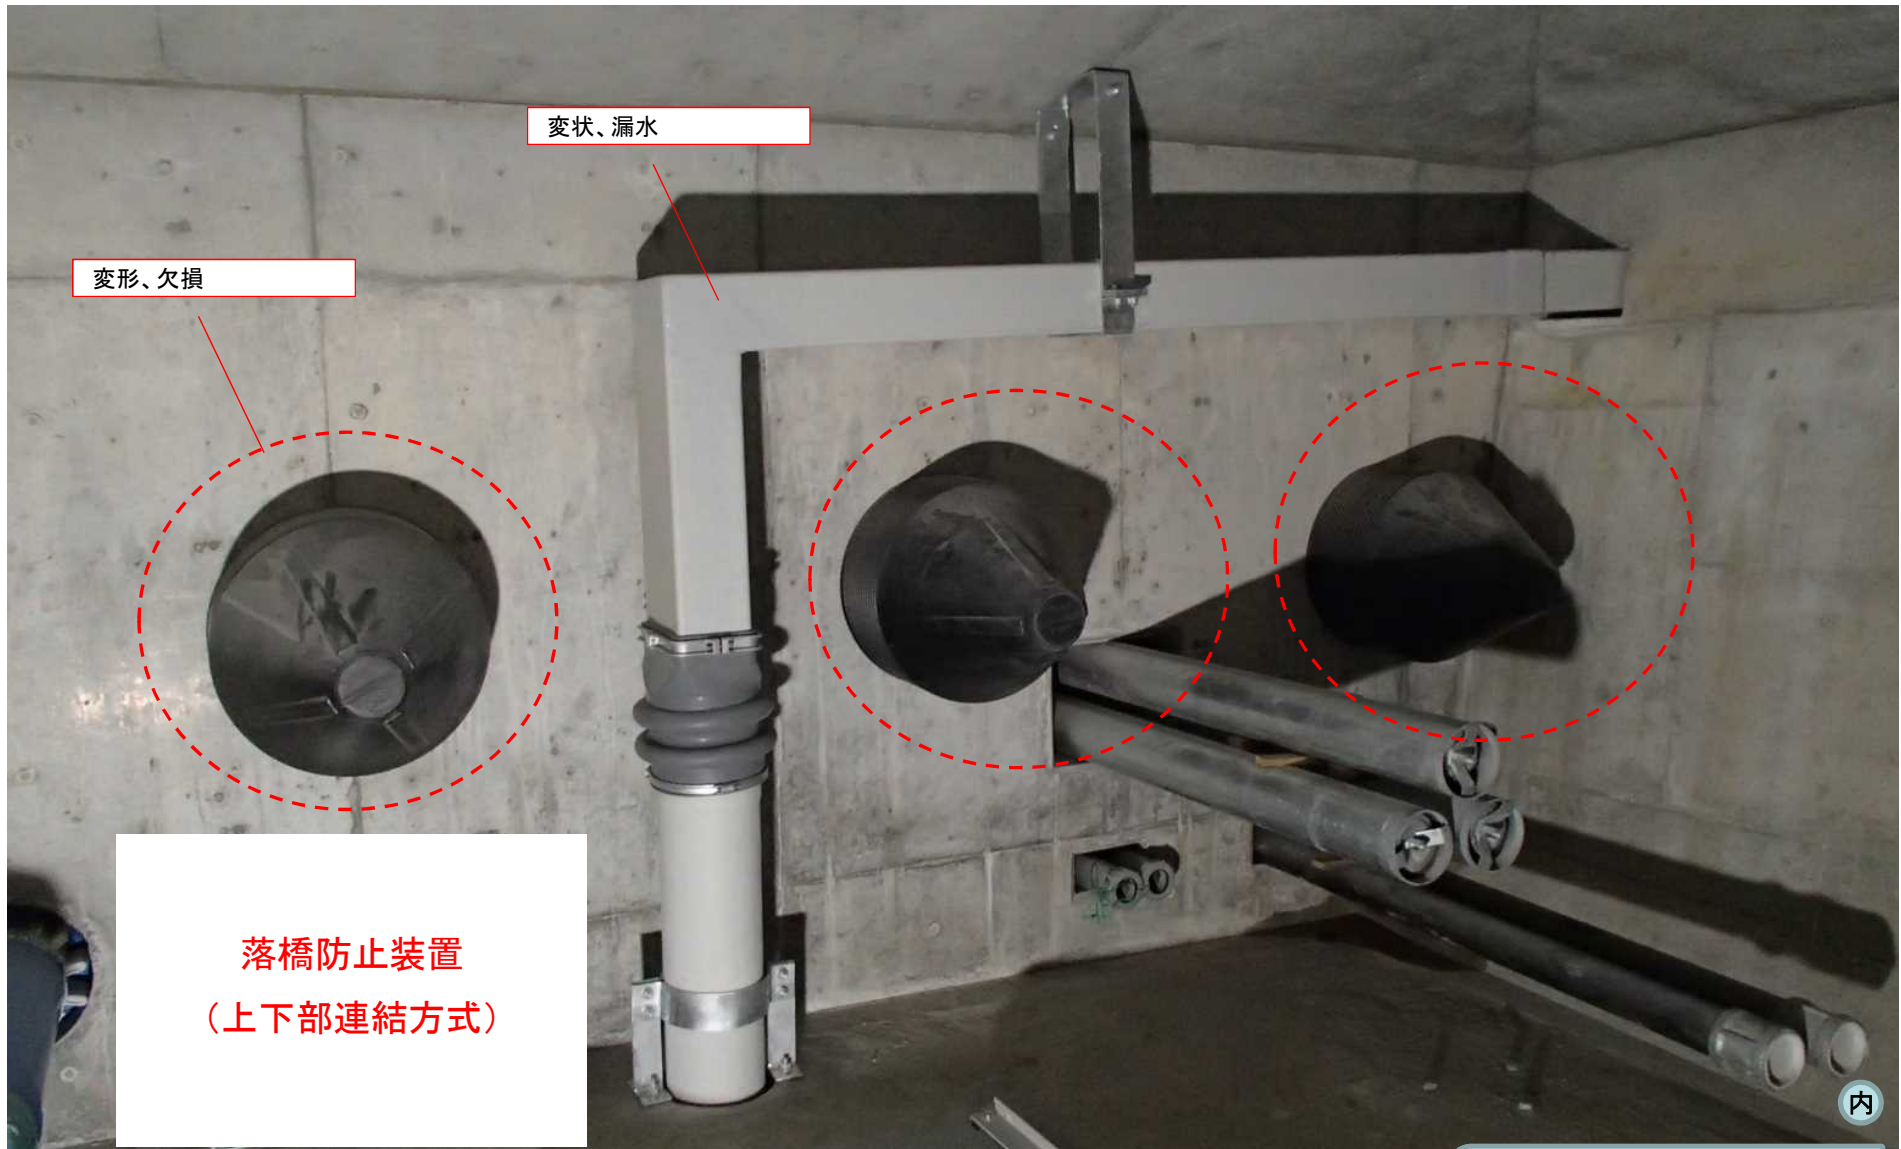
桁内排水管、落橋防止装置の確認

- 桁内排水に変状や漏水はないか？
- A1、A2の桁内に設置している落橋防止装置(連結ケーブル)端部に欠損や変形はないか？

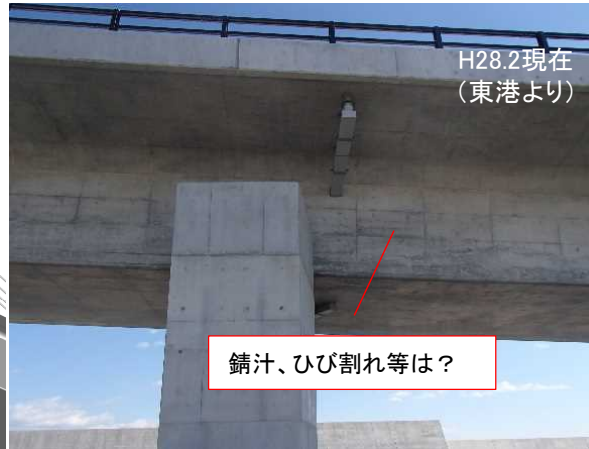
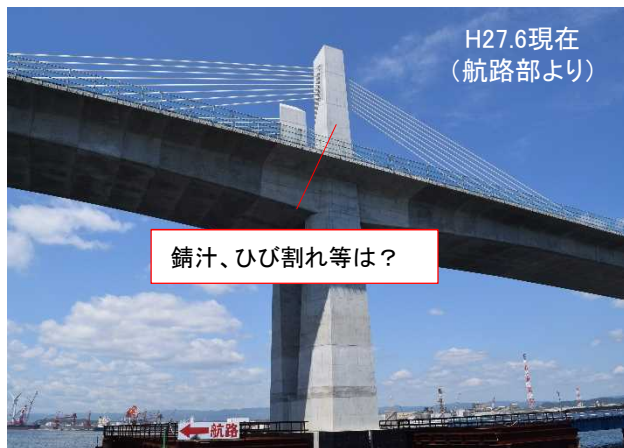
## 主桁・橋脚・主塔の確認

- 設置する目視補助マーキングにより位置を確認し
- 遠望目視で「ひび割れ」が確認できるか
  - 遠望目視で「錆汁」を確認できるか
  - 遠望目視で「浮き」「剥離」「漏水」「遊離石灰」は
  - 打継目部の状況は？

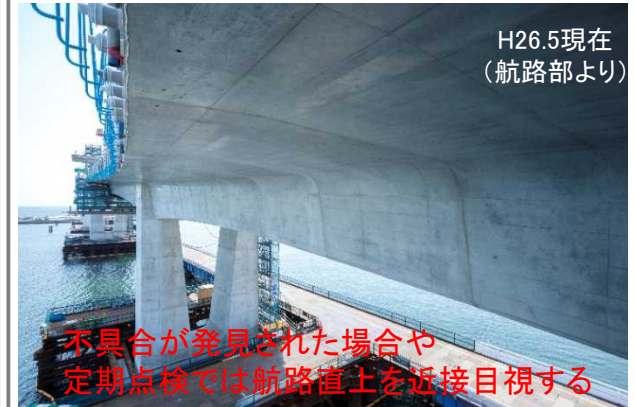
近接目視をした場合は、

- 近接目視で幅0.2mmのひび割れはないか？
- 近接目視でひび割れ交差箇所等を打音したか？
- 近接目視で「錆汁」はないか？
- 近接目視で「浮き」「剥離」「漏水」「遊離石灰」はないか？

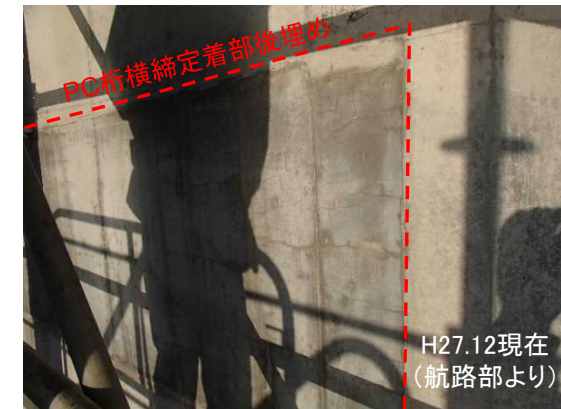
## 主桁(PC構造)の確認

- 遠望目視でPC桁横締定着部の後埋め箇所に「浮き」等はないか。

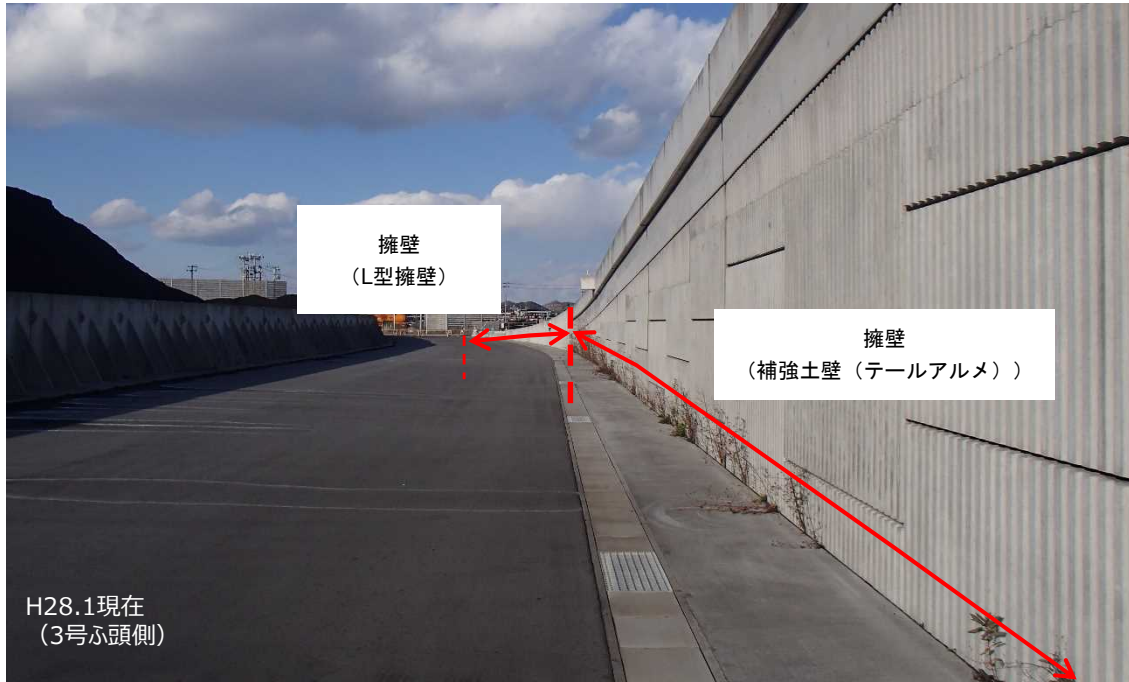
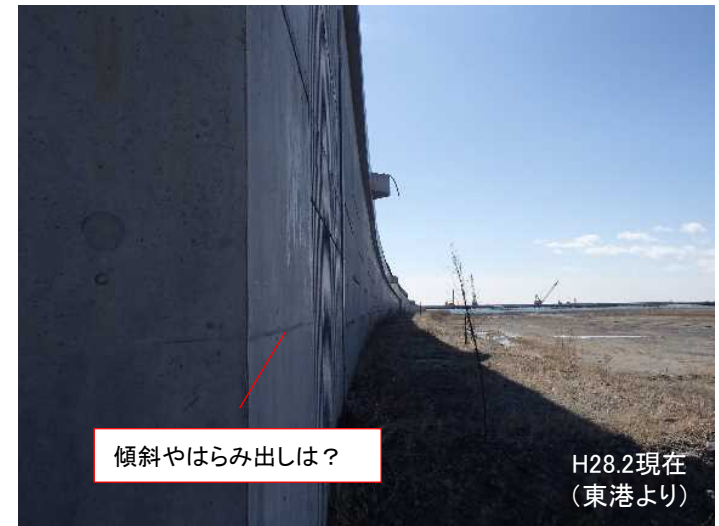
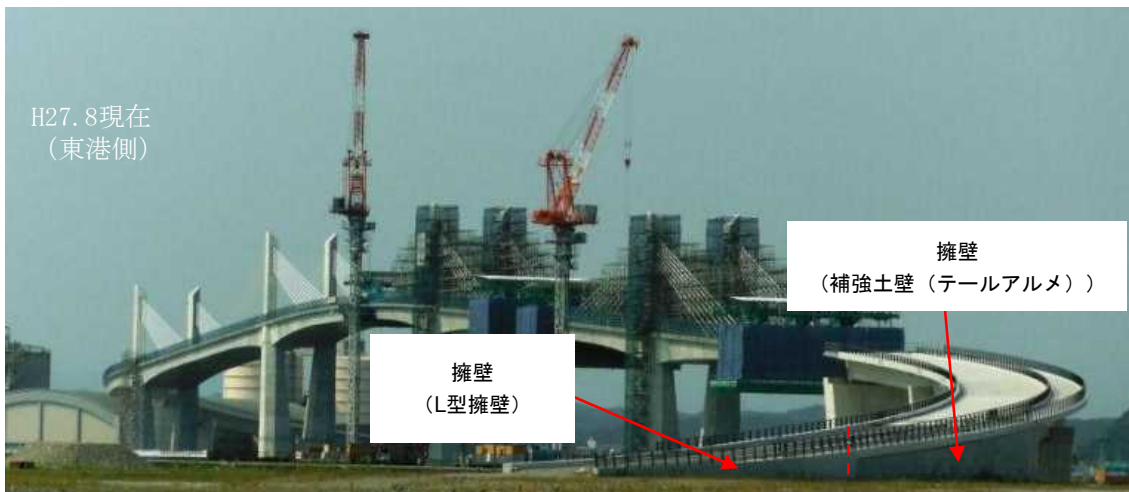
土工部の確認

- 橋台部 (A1,A2) との間に段差はないか？  
→ 段差は3cmあるか？
- 壁面に傾斜やはらみ出しはないか？
- テールアルメに目地開きはないか？  
→ 目地開きは10mmあるか？

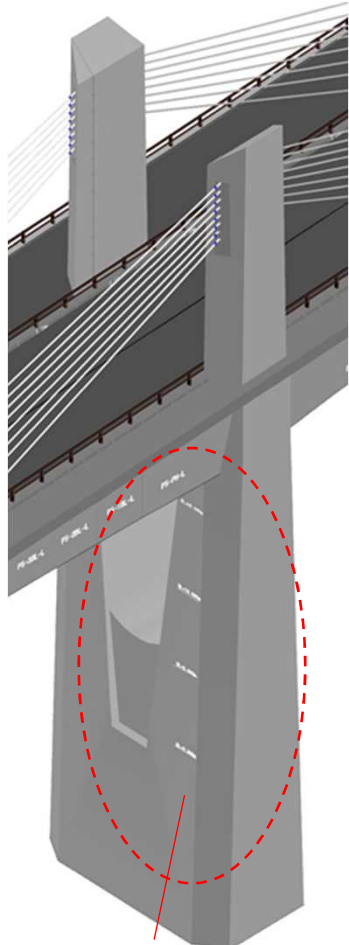
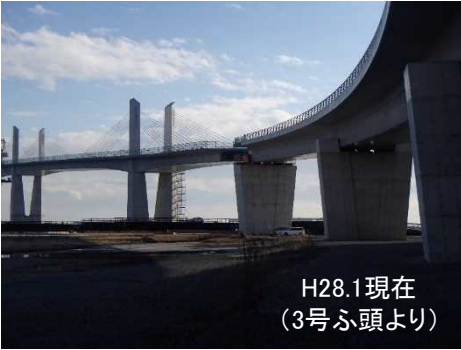
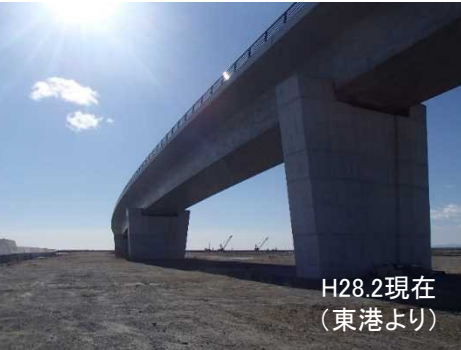
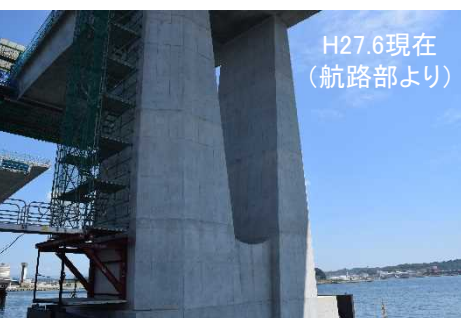
**橋脚の確認**

ひび割れ等は？

設置する目視補助マーキングにより位置を確認し

- 遠望目視で「ひび割れ」が確認できるか
- 遠望目視で「錆汁」を確認できるか
- 遠望目視で「浮き」「剥離」「漏水」「遊離石灰」は
- 打継目部の状況は？

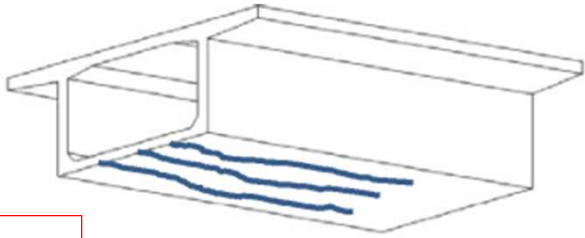
**【劣化に起因するひび割れ】**  
: 材料や拘束、使用環境により引張が作用する部位

ひび割れ等は？

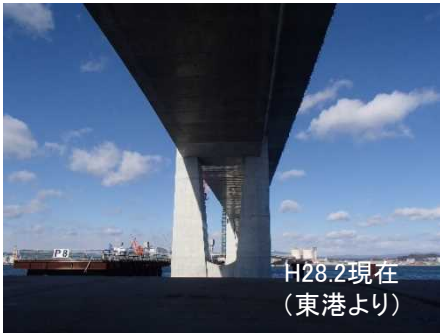
設置する目視補助マーキングにより位置を確認し

- 遠望目視で「ひび割れ」が確認できるか
- 遠望目視で「錆汁」を確認できるか
- 遠望目視で「浮き」「剥離」「漏水」「遊離石灰」は
- 打継目部の状況

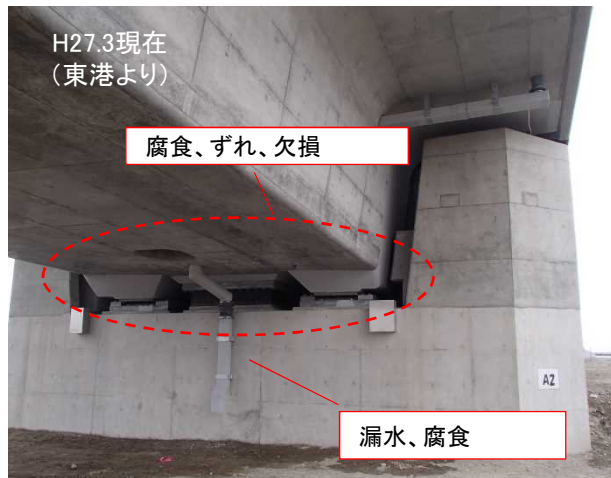
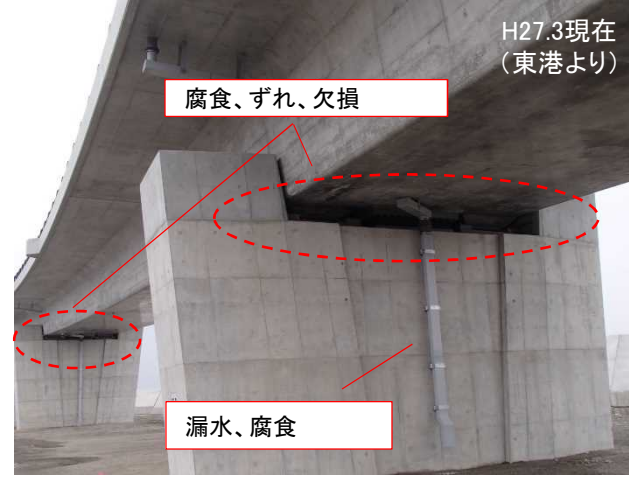
## 支承部、排水施設の確認

A1～P4、P9～A2に設置している支障に  
遠望目視で土砂堆積はないか？  
遠望目視で腐食、ずれ、欠損はないか？

□3号ふ頭部及び東港部の排水管に  
 ・漏水や腐食はないか？

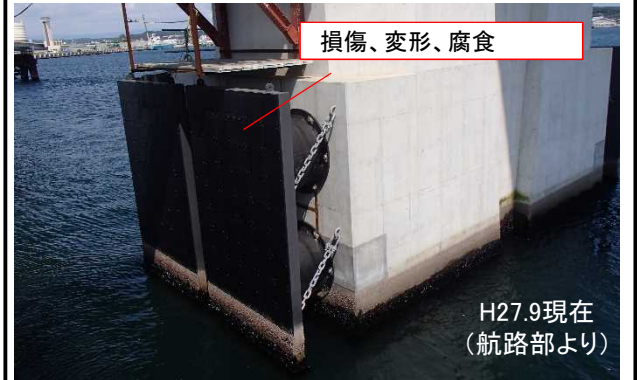
## 防舷材の確認

□P6,P7に設置している防舷材に  
 ・損傷、変形、腐食はないか？

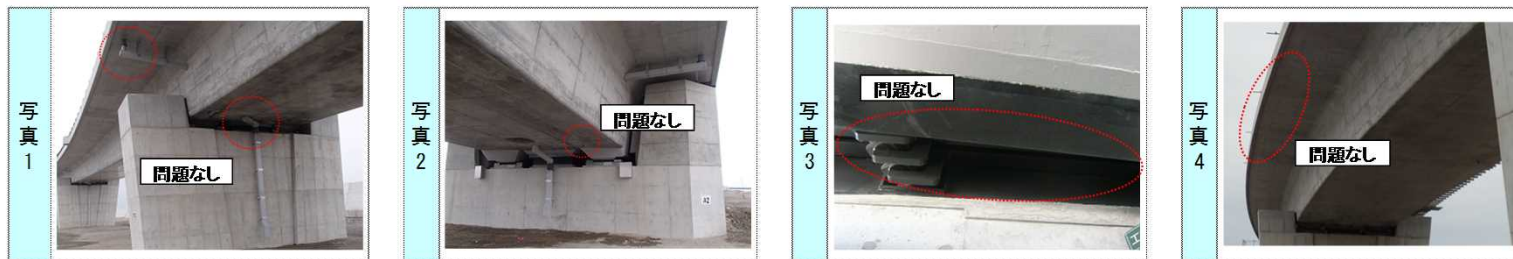
◇状況写真

◇点検チェックリスト 工事しゅん功後(補修工事含む)の雨天翌日もしくは雨天時に、橋梁の排水状況を確認することで、橋梁の早期劣化(再劣化)を防止する。

確認箇所	確認項目(着眼点)	該当に「〇」を記入。			写真
		YES	NO	不明	
桁端部や排水装置周辺	①排水管の流末が、支承部および主桁等に水かかっている状態となっている		〇		1
	②床版排水工(スラブドレーン)の流末が、主桁等に水かかっている状態となっている		〇		2
	③伸縮装置の周辺(部材添接部やコンクリート後打ち部など)から、漏水が発生している		〇		3
	④床版の水きりが機能していない		〇		4
