小名浜港東港地区臨港道路

点検マニュアル[携帯版]

～日常点検 目視評価基準～
(案)

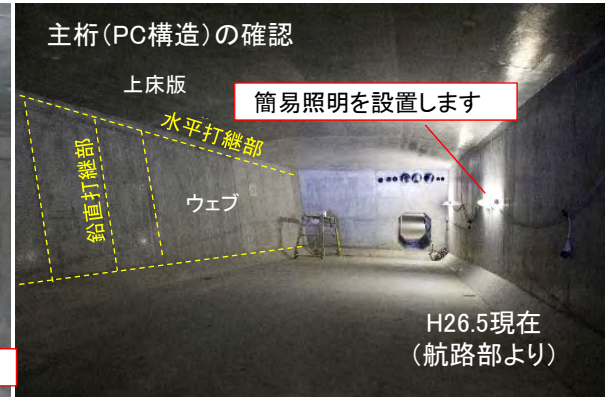
【劣化に起因するひび割れ】

：材料や拘束、使用環境により引張が作用する部位

- 支点横桁(PC構造)にひび割れはないか?
→幅は0.1mmあるか?【c】
- 中間横桁(RC構造)にひび割れはないか?
→幅は0.2mmあるか?【c】
- 床版(PC構造)にひび割れはないか?
→幅は0.05mmあるか?【c】

- 定着部・保護コンクリートにひび割れはないか?
→幅は0.1mmあるか?【c】
- 桁内に浮き、漏水、遊離石灰、漏水・滞水はないか?
- 桁内に設置する目視ポイント表示を確認
・桁内位置・桁名・隔壁名・加圧点・排水設備
・上床版開口部埋戻し箇所・水平・鉛直打継部

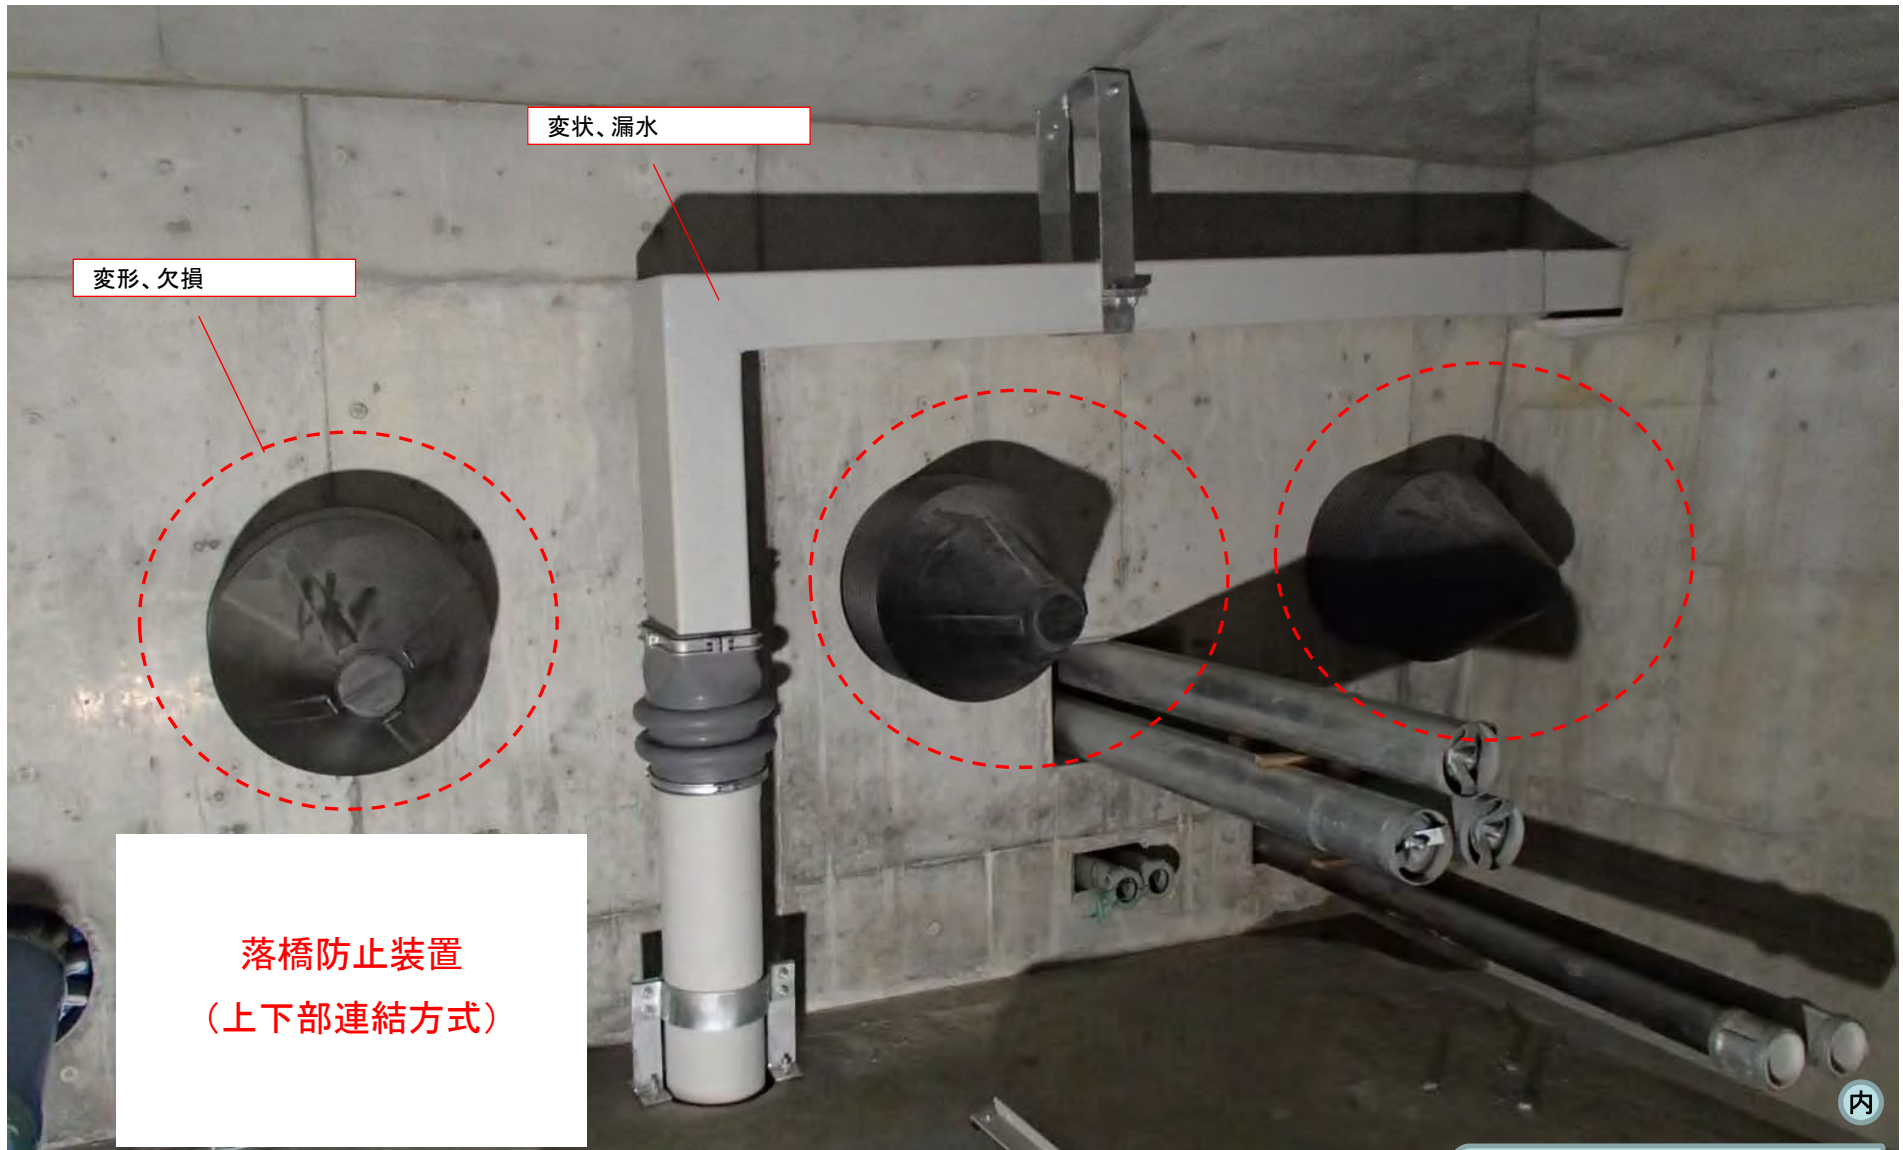
桁内排水管、落橋防止装置の確認

- 桁内排水に変状や漏水はないか？
- A1、A2の桁内に設置している落橋防止装置(連結ケーブル)端部に欠損や変形はないか？

☞ 桁内の点検：1年毎
または豪雨後

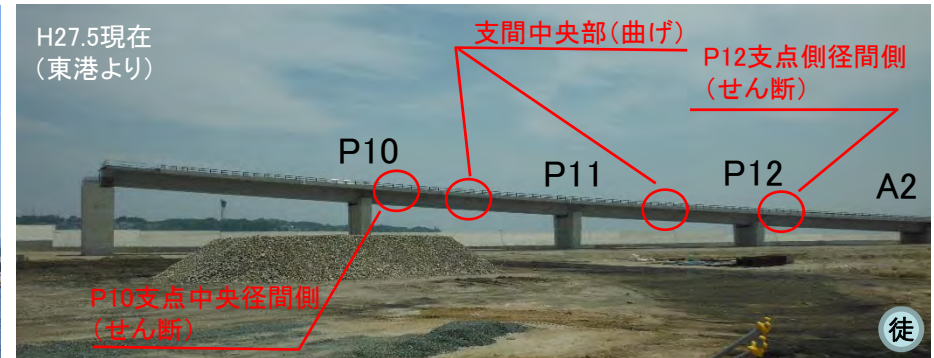
主桁(PC構造)の確認

赤字: 常時(温度変化含む) 青字: 大規模地震時

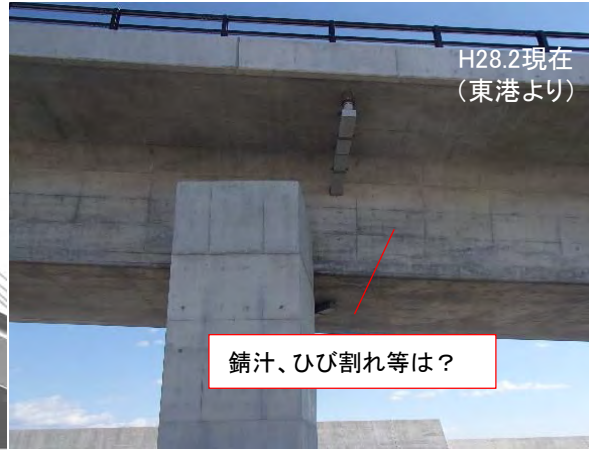
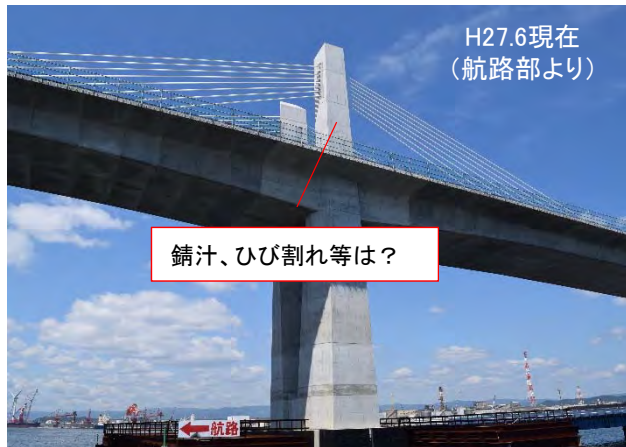
主桁・橋脚・主塔の確認

錆汁、ひび割れ等は？

- 設置する目視補助マーキングにより位置を確認し
- 遠望目視で「ひび割れ」が確認できるか
 - 遠望目視で「錆汁」を確認できるか
 - 遠望目視で「浮き」「剝離」「漏水」「遊離石灰」は
 - 打継目部の状況は？

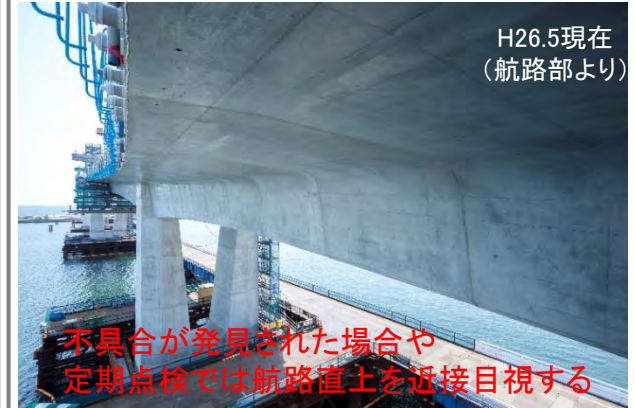
H26.5現在
(航路部より)

不具合が発見された場合や
定期点検では航路直上を近接目視する

- 近接目視で幅0.1mmのひび割れはないか？【c】
- 近接目視でひび割れ交差箇所等を打音したか？
- 近接目視で「錆汁」はないか？
- 近接目視で「浮き」「剝離」「漏水」「遊離石灰」はないか？

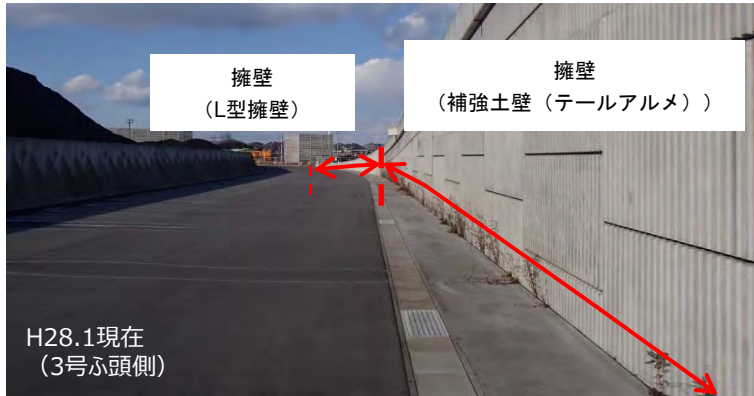
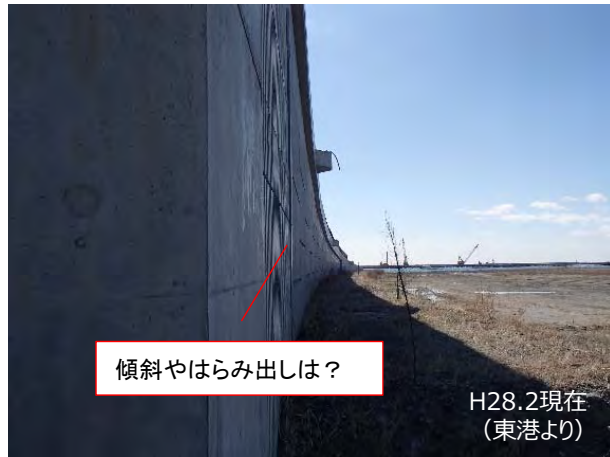
土工部の確認

- 橋台部 (A1,A2) との間に段差はないか？
→ 段差は3cmあるか？【c】
- 壁面に傾斜やはらみ出しはないか？
- テールアルメに目地開きはないか？
→ 鉛直目地開きは35mmあるか？【c】
→ 水平目地開きは30mmあるか？【c】
- テールアルメの壁面に段差はないか？
→ 段差は10mmあるか？【c】
- 鉛直目地部の段差や目地開きはないか？
→ 目地開きは30mmあるか？【c】
→ 段差は10mmあるか？【c】

- テールアルメの壁面材にひび割れはないか？
→ 幅は0.3mmあるか？【c】
- テールアルメの壁面材に角欠けはないか？
- テールアルメの目地の通りにずれはないか？
- テールアルメ上の防護柵基礎や笠コンクリートにひび割れや傾斜はないか？
→ 幅は0.2mmあるか？【c】
- 目地部から漏水や土砂流出はないか？
- 変状に進行性はないか？

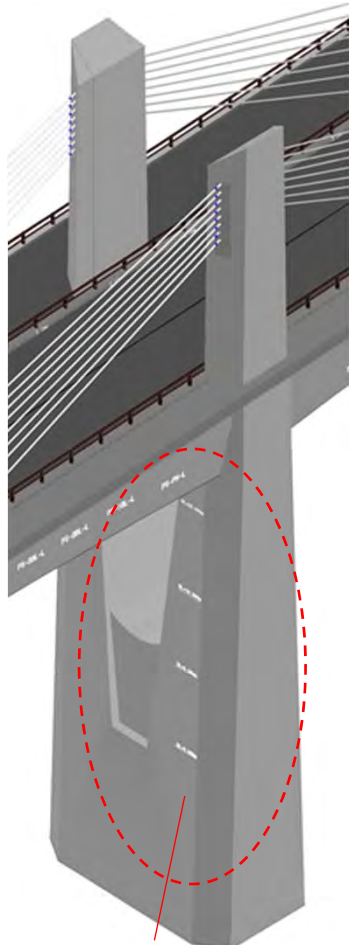
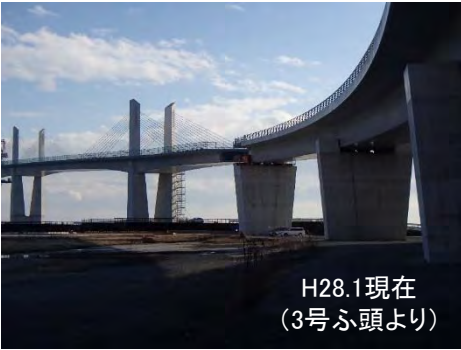
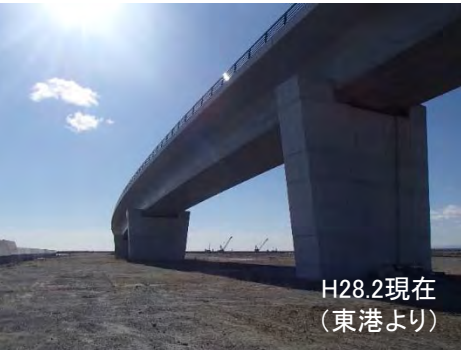
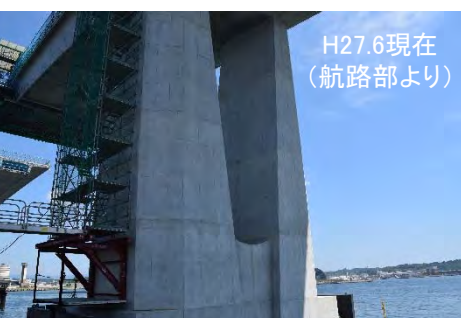
橋脚の確認

ひび割れ等は？

- 遠望目視で「ひび割れ」が確認できるか
- 遠望目視で「錆汁」を確認できるか
- 遠望目視で「浮き」「剥離」「漏水」「遊離石灰」は
- 打継目部の状況は？

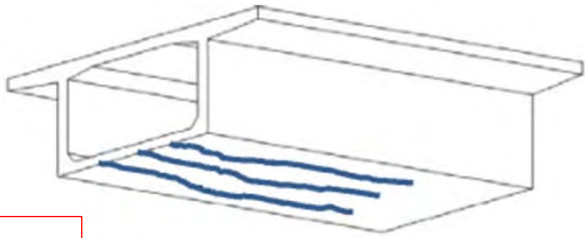
【劣化に起因するひび割れ】
：材料や拘束、使用環境により引張が作用する部位

ひび割れ等は？

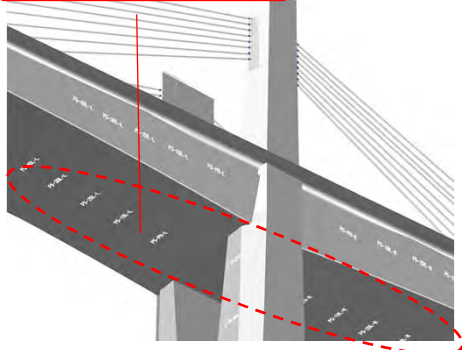
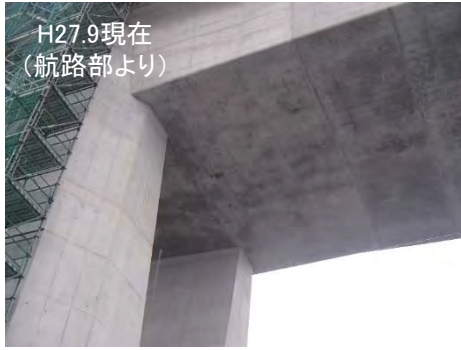
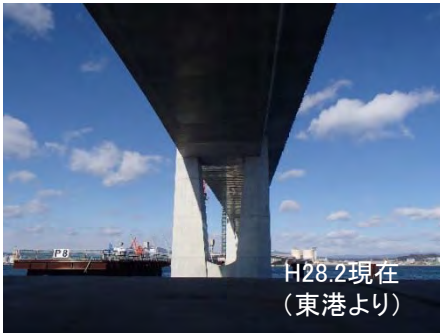
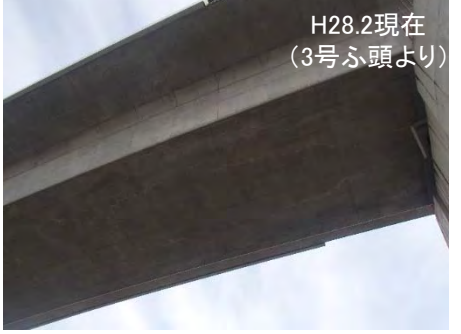
主桁(PC構造)の確認

- 遠望目視で「ひび割れ」が確認できるか
- 遠望目視で「錆汁」を確認できるか
- 遠望目視で「浮き」「剥離」「漏水」「遊離石灰」は
- 打継目部の状況

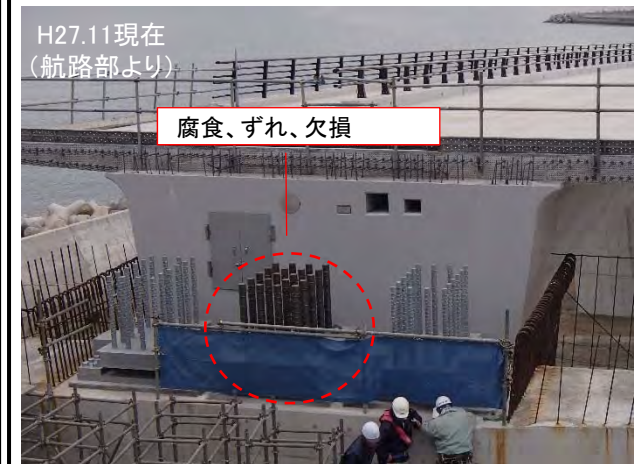
落橋防止装置の確認

P4、P9に設置している鋼製の落橋防止装置に
遠望目視で腐食、ずれ、欠損はないか？

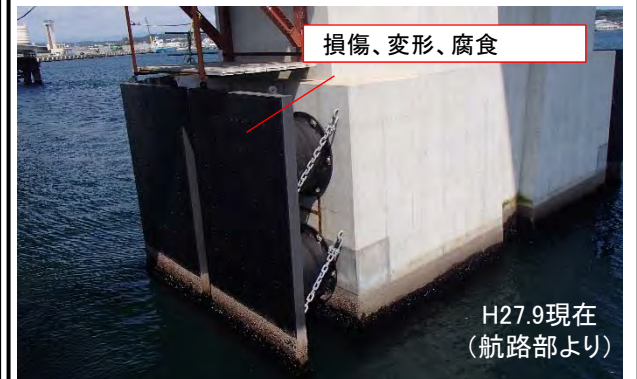
防舷材の確認

□P6,P7に設置している防舷材に
 ・損傷、変形、腐食はないか？
