**小名浜港東港地区臨港道路  
臨港道路(小名浜マリナブリッジ)  
点検マニュアル[携帯版]  
～日常点検 目視評価基準～  
(ver.1)**

**平成29年3月**

東港地区臨港道路（小名浜マリブリッジ）の維持管理は、「小名浜港維持管理計画書－東港地区臨港道路－」（以下「維持管理計画書」という。）に基づいて行われます。

本点検マニュアル（以下「本書」という。）は、維持管理計画書における総論及び点検診断計画について実際に点検を行う実務者向けに解説したものです。

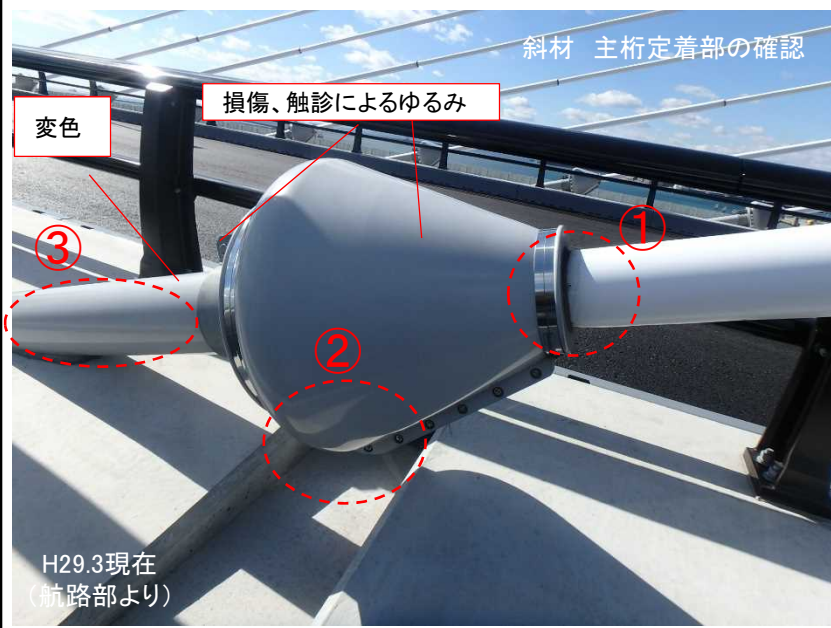
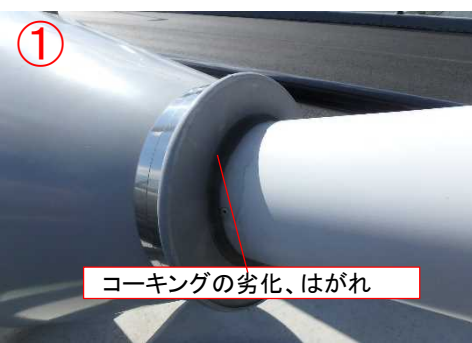
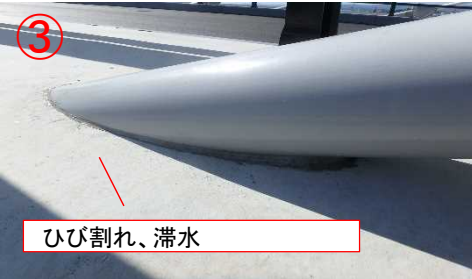
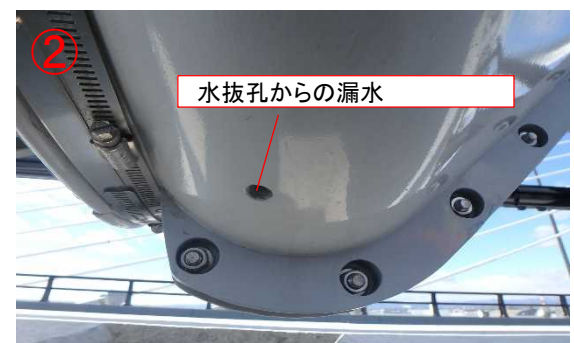
斜材 主桁定着部の確認

変色

損傷、触診によるゆるみ

コーキングの劣化、はがれ

ひび割れ、滞水

水抜孔からの漏水

- コーキングの劣化、はがれはないか？
- 防水ゴムカバーの水抜孔からの漏水はないか？
- 防水ゴムカバーに損傷、触診でゆるみはないか？
- 外管に変色等はないか？
- 外管埋込み部周辺にひび割れや滞水はないか？

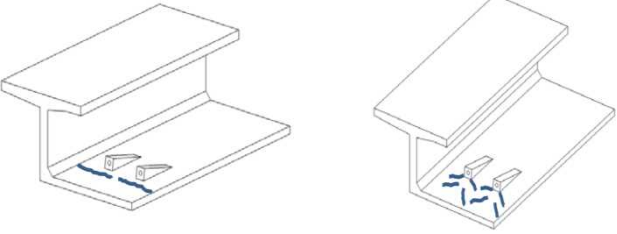
**【構造的に起因のひび割れ】**  
：荷重により力学的に引張が作用する部位

主桁(PC構造)の確認

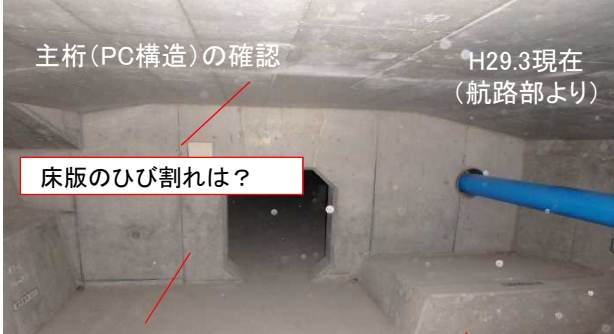
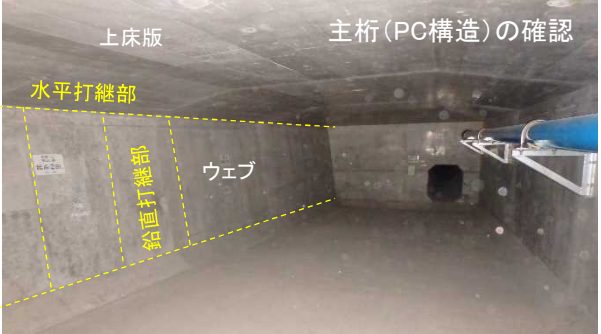
主桁(PC構造)の確認

横桁のひび割れは?

定着部のひび割れは?

水平打継部

鉛直打継部

支点横桁(PC構造)にひび割れはないか？  
→幅は0.1mmあるか？【c】

中間横桁(RC構造)にひび割れはないか？  
→幅は0.2mmあるか？【c】

床版(PC構造)にひび割れはないか？  
→幅は0.05mmあるか？【c】

定着部・保護コンクリートにひび割れはないか？  
→幅は0.1mmあるか？【c】

桁内に浮き、漏水、遊離石灰、漏水・滞水はないか？

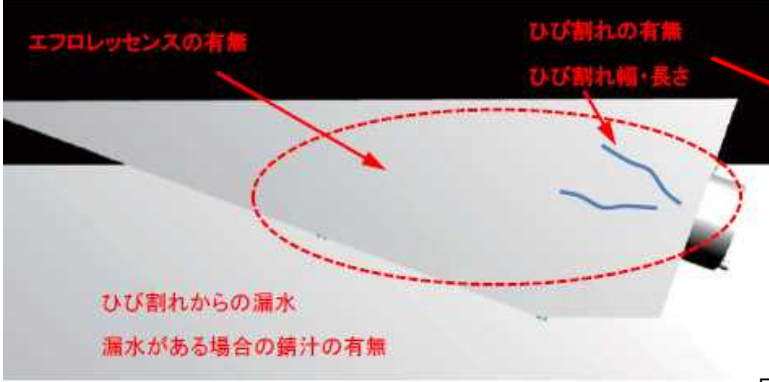
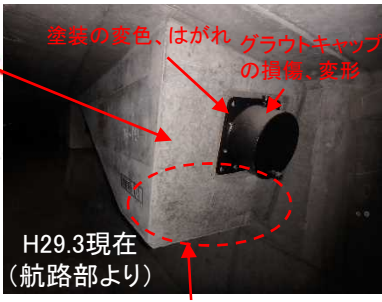
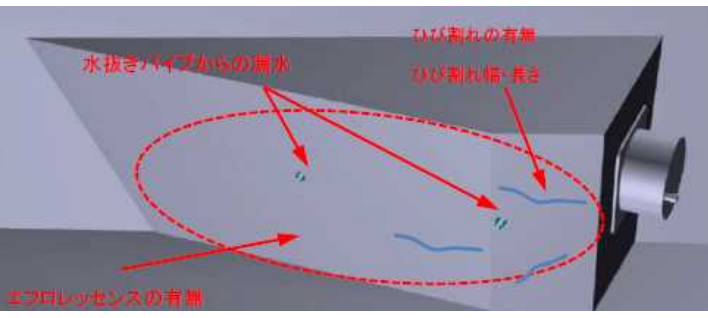
斜材 主桁定着部(桁内)の確認

定着突起側面

定着突起定着面

定着突起下側

水抜き孔から漏水やその跡はないか？

グラウトキャップの損傷・腐食はないか？

定着部コンクリートにひび割れはないか？  
→幅は0.1mmあるか？【c】

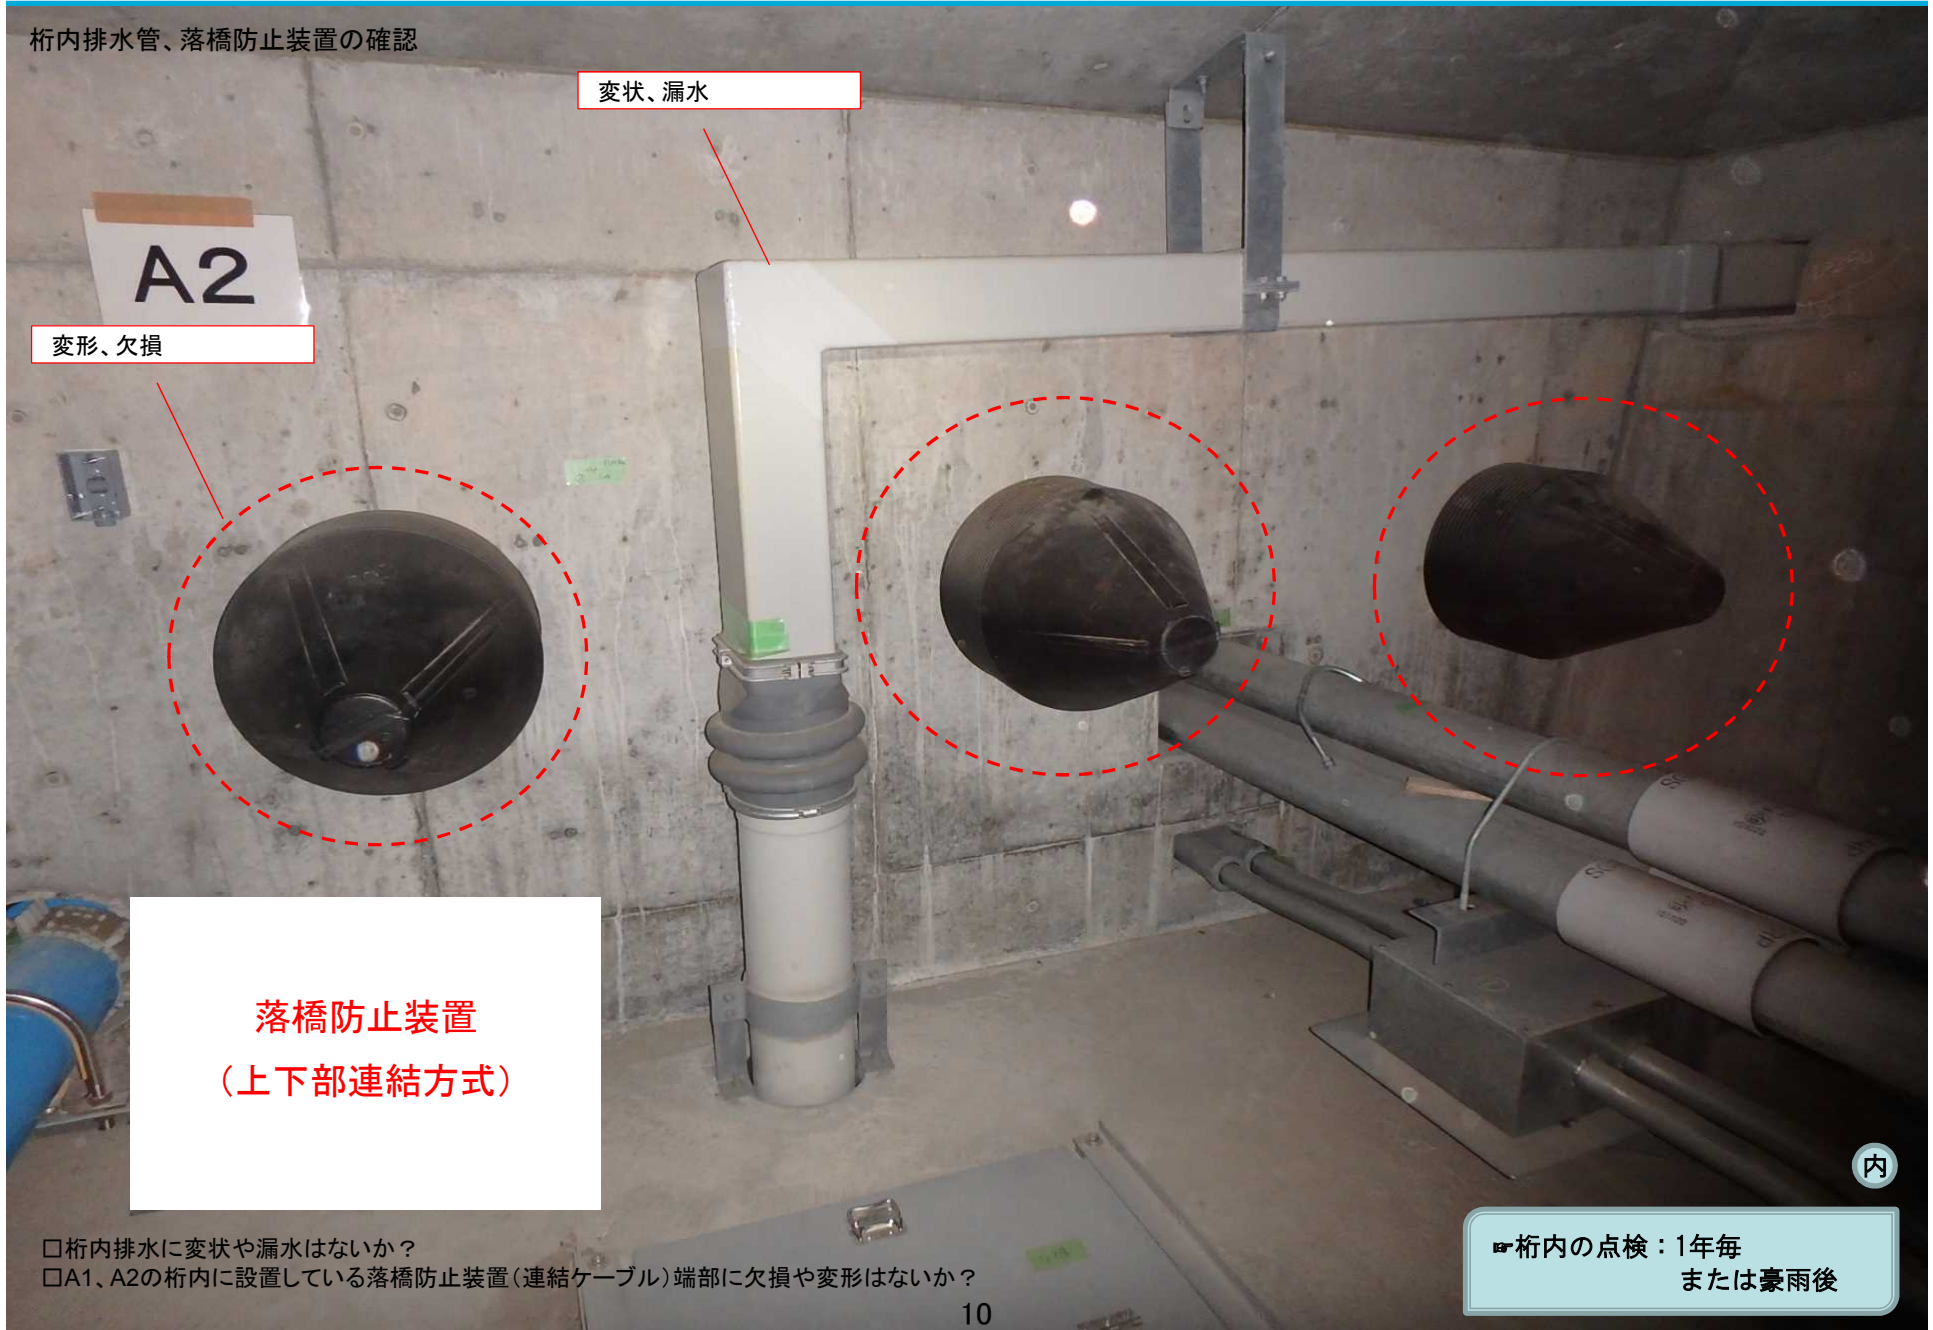
桁内排水管、落橋防止装置の確認

変状、漏水

変形、欠損

- 桁内排水に変状や漏水はないか？
- A1、A2の桁内に設置している落橋防止装置(連結ケーブル)端部に欠損や変形はないか？

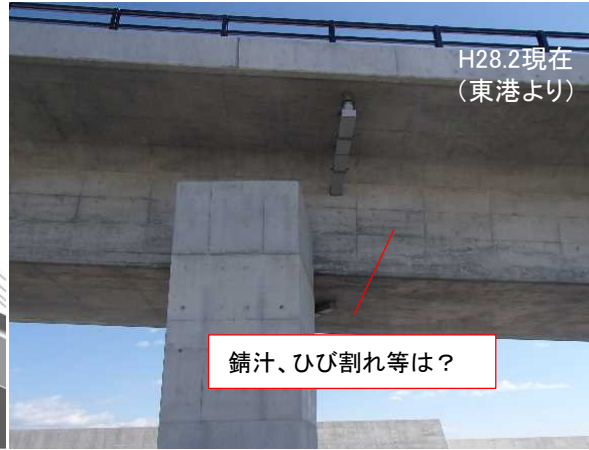
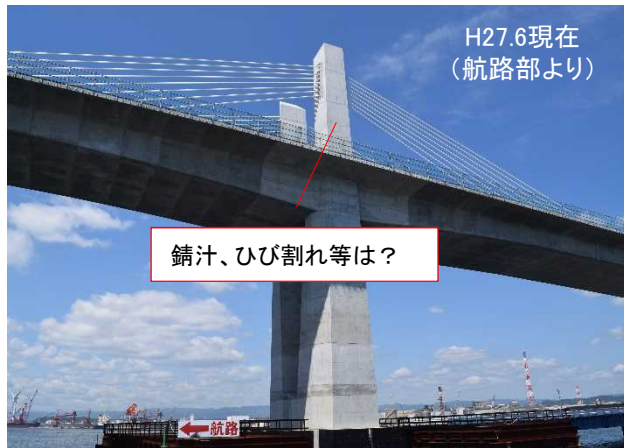
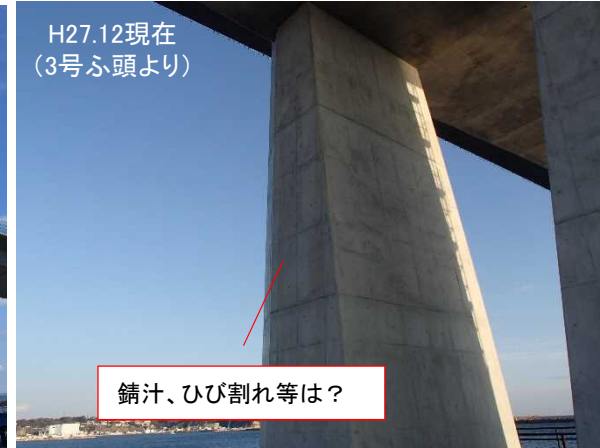
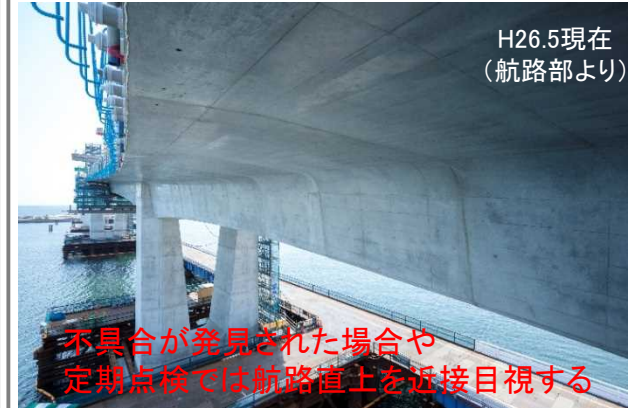
## 主桁・橋脚・主塔の確認

- 設置する目視補助マーキングにより位置を確認し
- 遠望目視で「ひび割れ」が確認できるか
  - 遠望目視で「錆汁」を確認できるか
  - 遠望目視で「浮き」「剝離」「漏水」「遊離石灰」は
  - 打継目部の状況は？

近接目視をした場合は、

- 近接目視で幅0.1mmのひび割れはないか？【c】
- 近接目視でひび割れ交差箇所等を打音したか？
- 近接目視で「錆汁」はないか？
- 近接目視で「浮き」「剝離」「漏水」「遊離石灰」はないか？

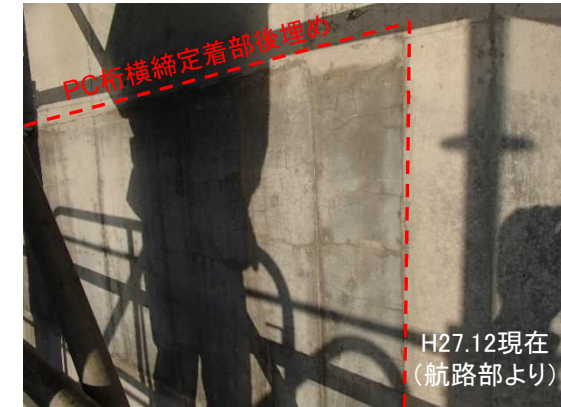
## 主桁(PC構造)の確認

- 遠望目視でPC桁横締定着部の後埋め箇所に浮きが疑われた場合、打音検査等で「浮き」等はないか。

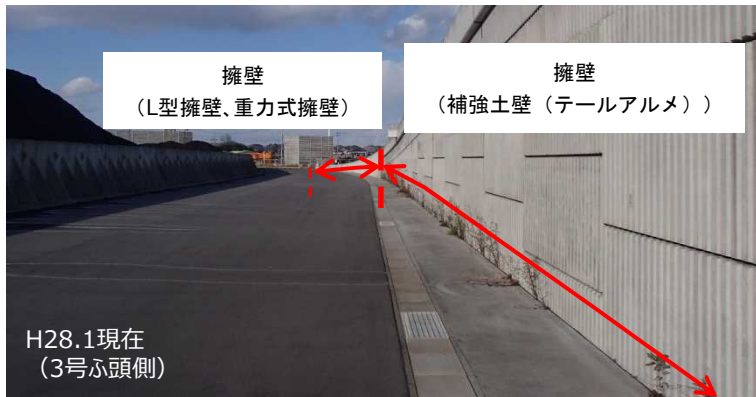
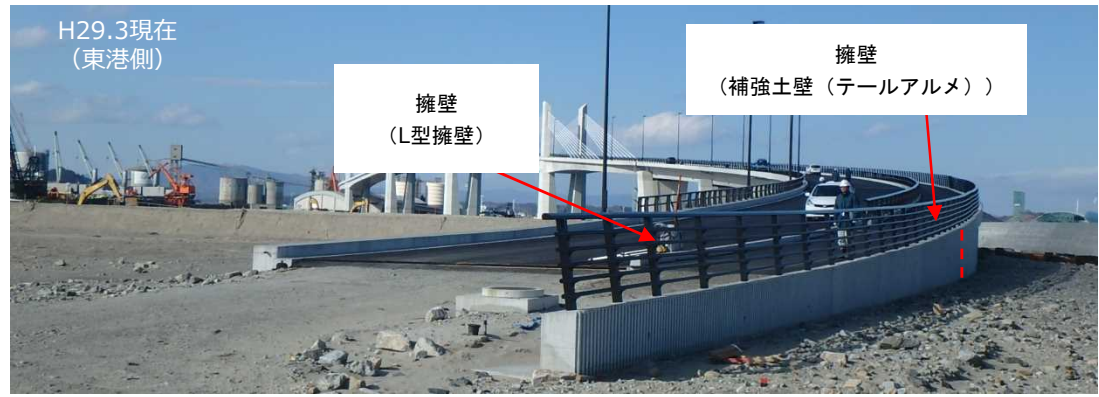
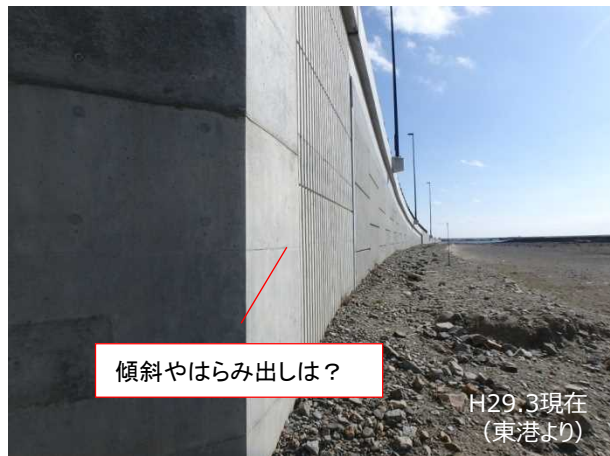
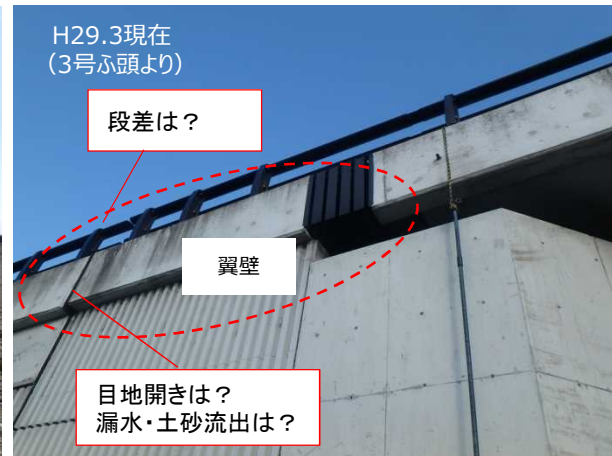
## 擁壁部の確認

- 橋台部(A1,A2)との間に段差はないか?
  - 段差は3cmあるか?【c】
- 壁面に傾斜やはらみ出しはないか?
- テールアルメに目地開きはないか?
  - 鉛直目地開きは35mmあるか?【c】
  - 水平目地開きは30mmあるか?【c】
- テールアルメの壁面に段差はないか?
  - 段差は10mmあるか?【c】
- 鉛直目地部の段差や目地開きはないか?
  - 目地開きは30mmあるか?【c】
  - 段差は10mmあるか?【c】

- テールアルメの壁面材にひび割れはないか?
  - 幅は0.3mmあるか?【c】
- テールアルメの壁面材に角欠けはないか?
- テールアルメの目地の通りにずれはないか?
- テールアルメ上の防護柵基礎や笠コンクリートにひび割れや傾斜はないか?
  - 幅は0.2mmあるか?【c】
- 目地部から漏水や土砂流出はないか?
- 変状に進行性はないか?

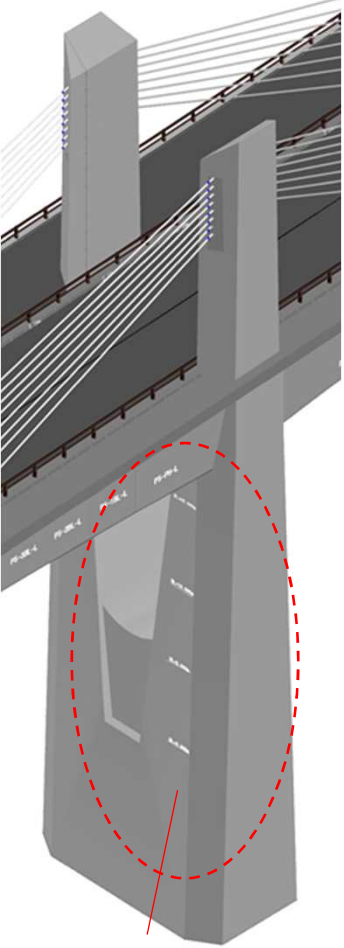
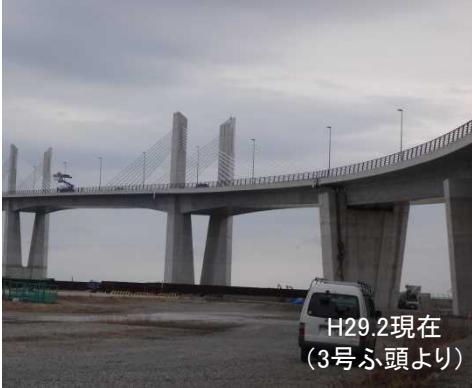
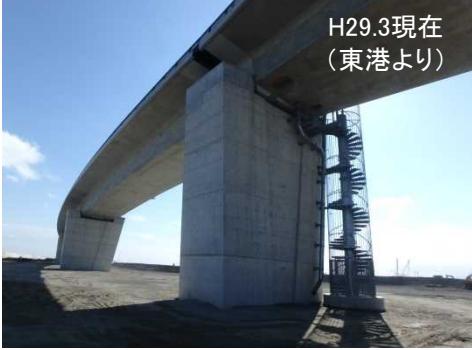
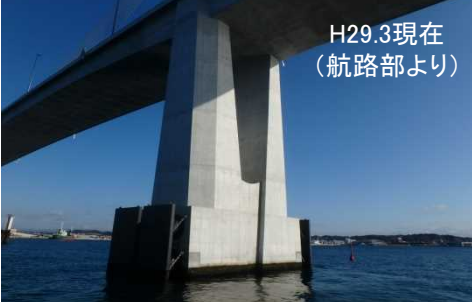
**橋脚の確認**

ひび割れ等は？

- 遠望目視で「ひび割れ」が確認できるか
- 遠望目視で「錆汁」を確認できるか
- 遠望目視で「浮き」「剥離」「漏水」「遊離石灰」は
- 打継目部の状況は？

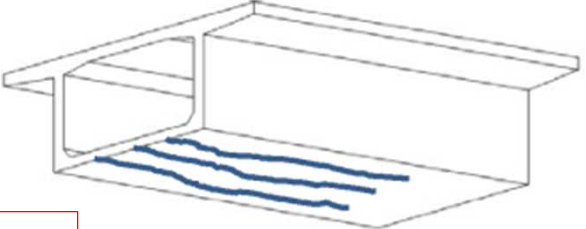
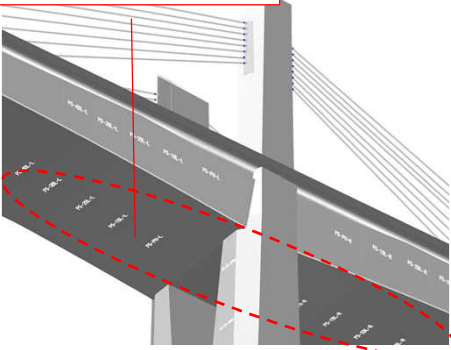
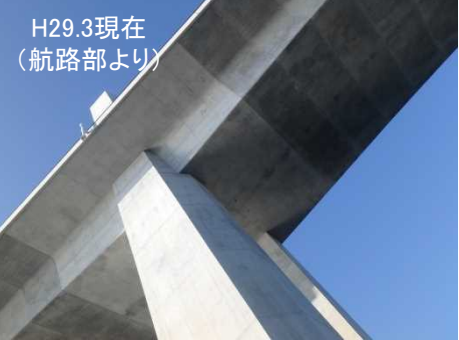
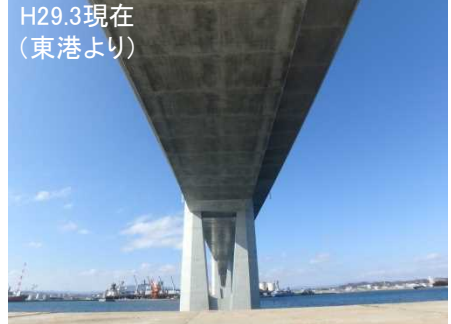
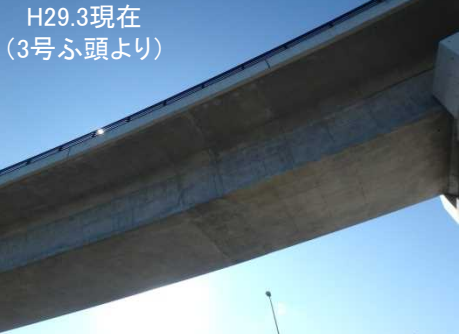
**主桁(PC構造)の確認**

**【劣化に起因するひび割れ】**  
：材料や拘束、使用環境により引張が作用する部位

ひび割れ等は？

設置する目視補助マーキングにより位置を確認し

- 遠望目視で「ひび割れ」が確認できるか
- 遠望目視で「錆汁」を確認できるか
- 遠望目視で「浮き」「剥離」「漏水」「遊離石灰」は
- 打継目部の状況

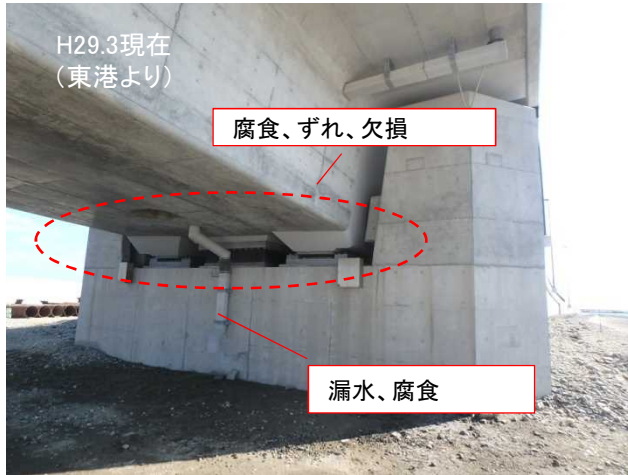
## 支承部、排水施設の確認

A1~P4、P9~A2に設置している支障に  
遠望目視で土砂堆積はないか？  
遠望目視で腐食、ずれ、欠損はないか？

□3号ふ頭部及び東港部の排水管に  
 ・漏水や腐食はないか？

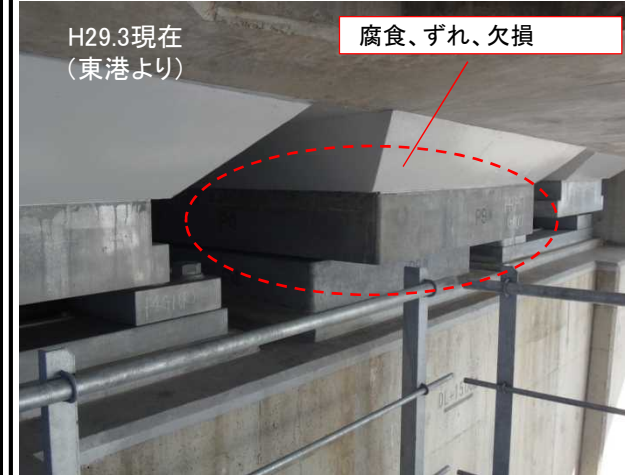
## 落橋防止装置の確認

P4、P9に設置している鋼製の落橋防止装置に  
遠望目視で腐食、ずれ、欠損はないか？

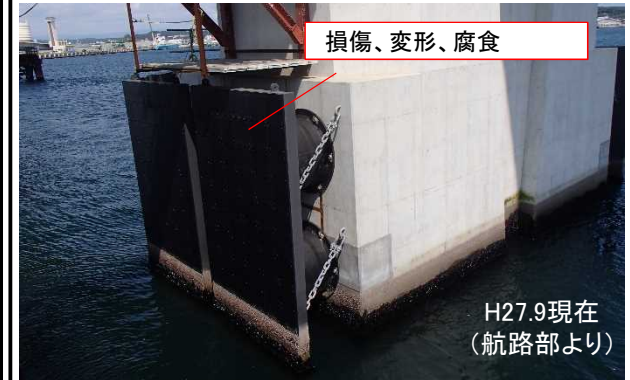
## 防舷材の確認

□P6,P7に設置している防舷材に  
 ・損傷、変形、腐食はないか？
