新中央ふ頭 工事進捗情報

<工事内容>

西防波堤を撤去し間口を拡幅することにより、大型クルーズ船が安全に入港することが可能となります。

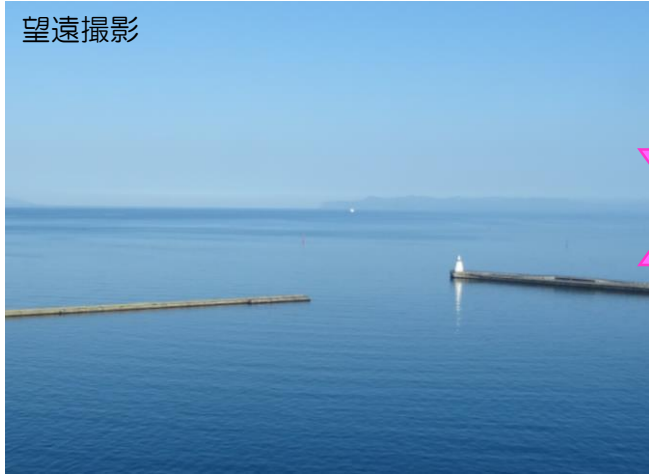
平成29年1月5日
工事着工前

望遠撮影

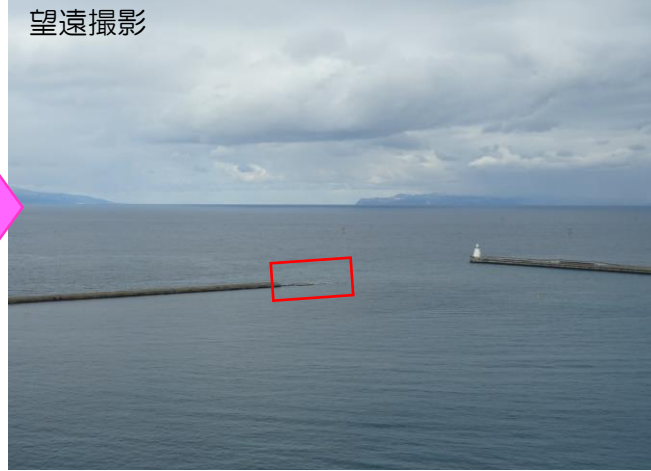
平成29年2月14日
上部コンクリート撤去後

望遠撮影

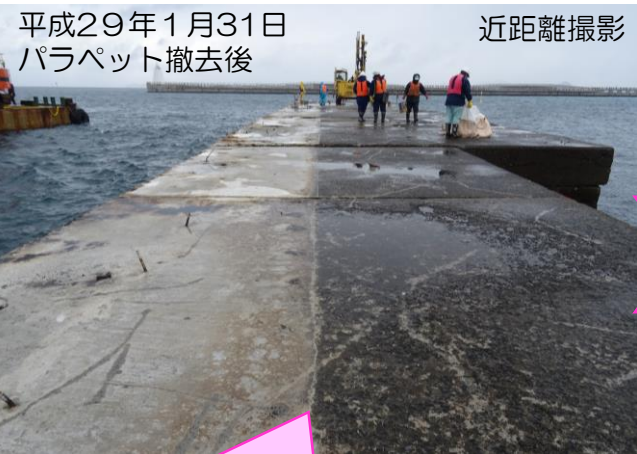
平成29年1月31日
パラペット撤去後

近距離撮影

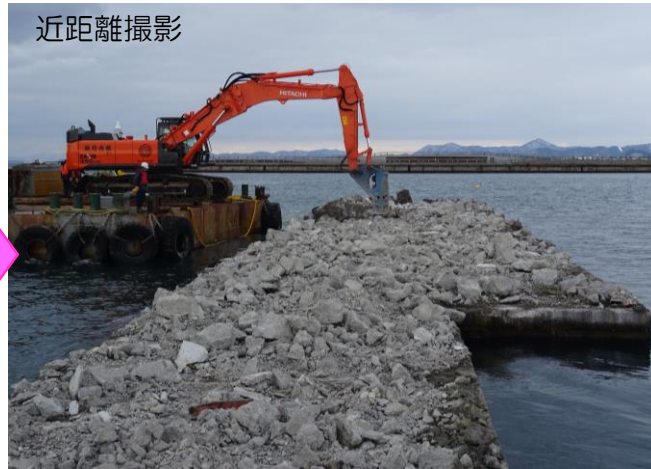
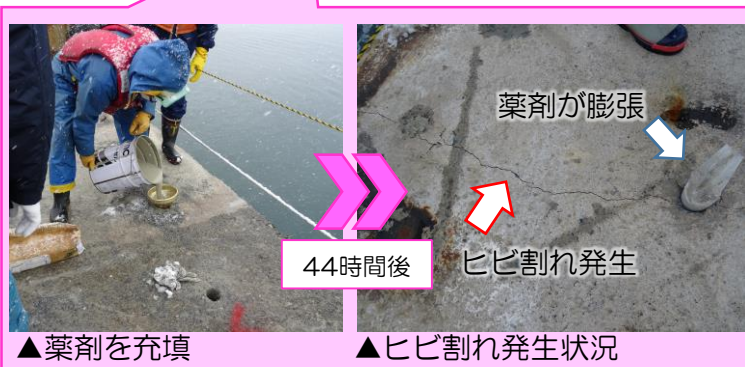
44時間後

薬剤が膨張

ヒビ割れ発生

▲薬剤を充填

▲ヒビ割れ発生状況

西防波堤撤去の最初の工程は上部工撤去となりますが、上部コンクリートが厚く、通常の破碎方法（砕岩棒方式）では飛散が著しい状況となることが予想されるため、静的破碎方式を採用しました。

静的破碎とは、あらかじめ上部コンクリートに開けた穴に専用の薬剤（膨張剤）を充填し、固化した際の膨張力によりヒビを生じさせたのち、ブレーカーを使用し破碎するものです。

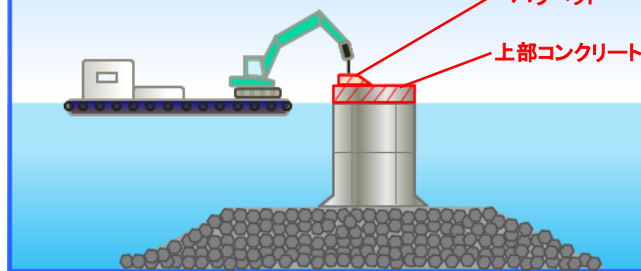
上部コンクリート撤去のイメージ

クレーン付台船
(大型油圧ブレーカー)

パラペット

上部コンクリート
