新中央ふ頭 工事進捗情報

<工事内容>

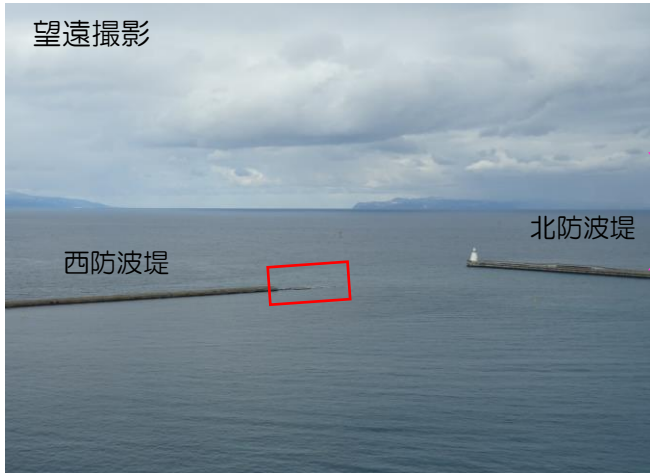
望遠撮影

西防波堤の上部コンクリートを撤去したのち、グラブ浚渫船を使用し、同船が装備する砕岩棒（30t）を一定の高さから落下させ、ケーソンに亀裂を発生させ破砕します。

平成29年2月14日
上部コンクリート撤去工

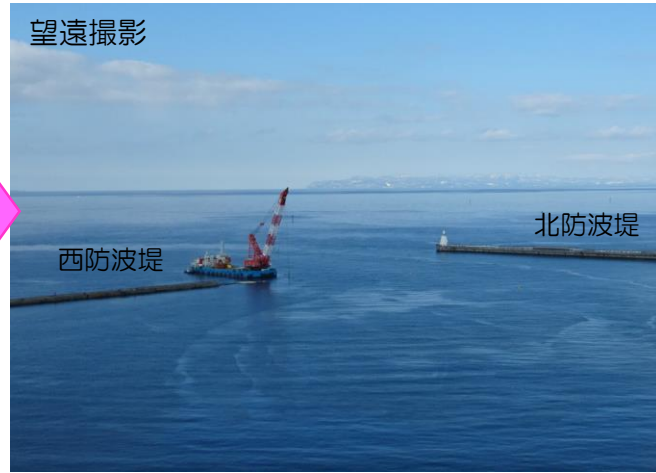
望遠撮影

破砕したケーソンコンクリート殻は、クレーン付台船を使用し運搬船へ積み込み、指定の仮置き場所まで海上運搬します。現時点で、ケーソン2函分（約20m）撤去を完了しております。

平成29年2月27日
ケーソン撤去工

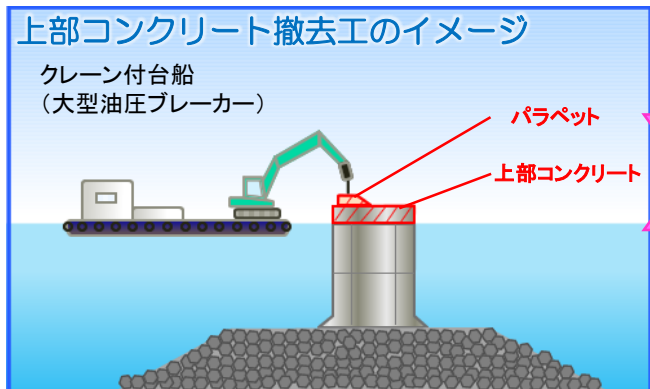
上部コンクリート撤去工のイメージ

クレーン付台船
(大型油圧ブレイカー)

パラペット

上部コンクリート

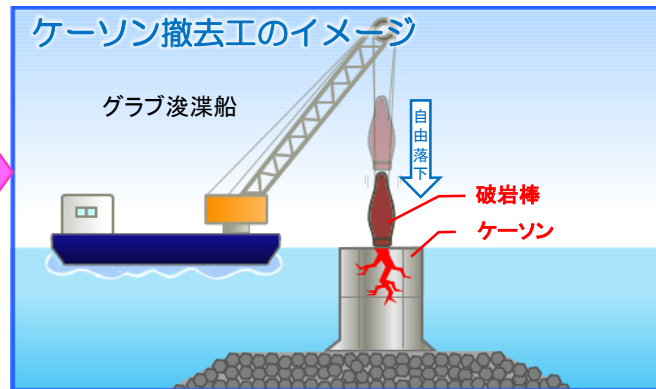
ケーソン撤去工のイメージ

グラブ浚渫船

自由落下

砕岩棒

ケーソン
