平成25年3月19日
東北地方整備局
仙台港湾空港技術調査事務所

東北地方太平洋沖地震による被災からの復旧 — 強震観測施設復旧工事完了 —

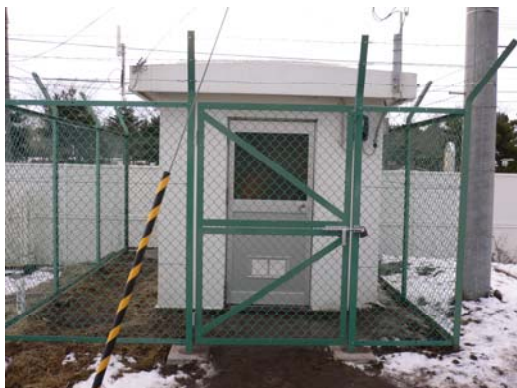
【八戸港】

観測施設復旧（既設）

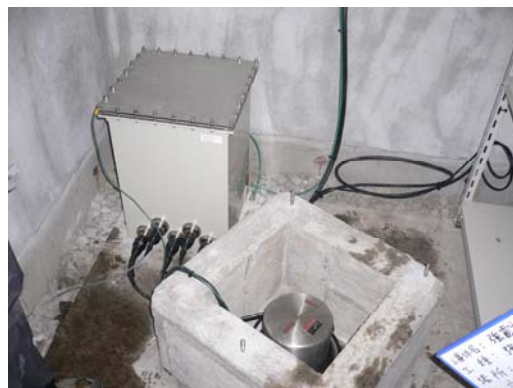
強震計、観測機器（地上部）

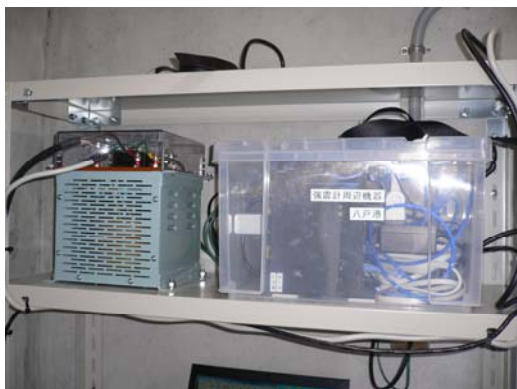
周辺機器類（通信端末）

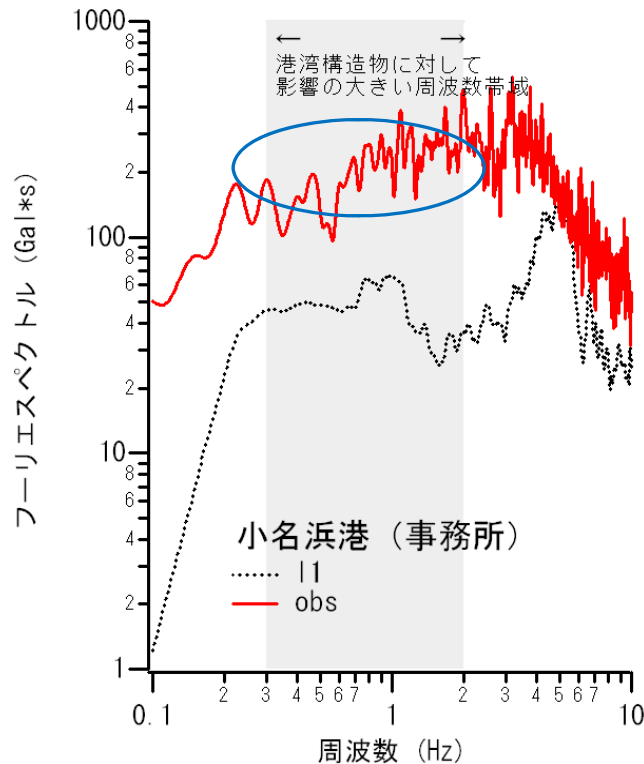
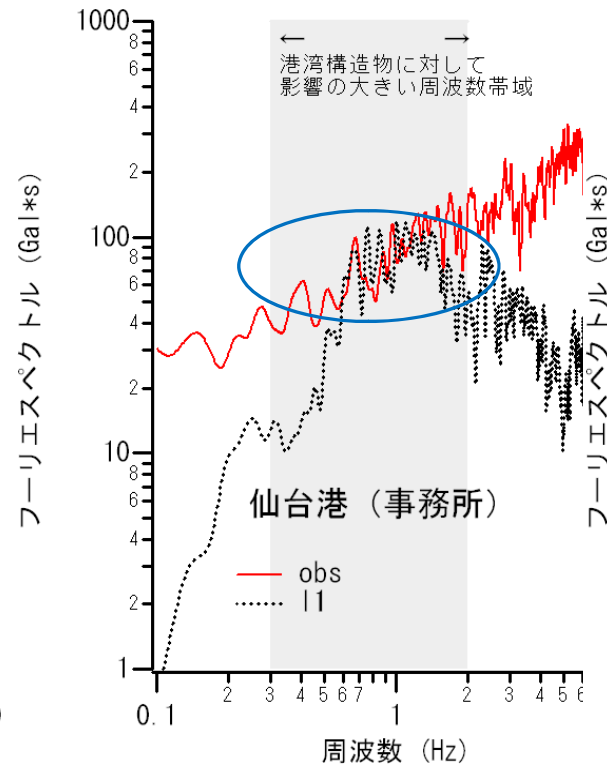
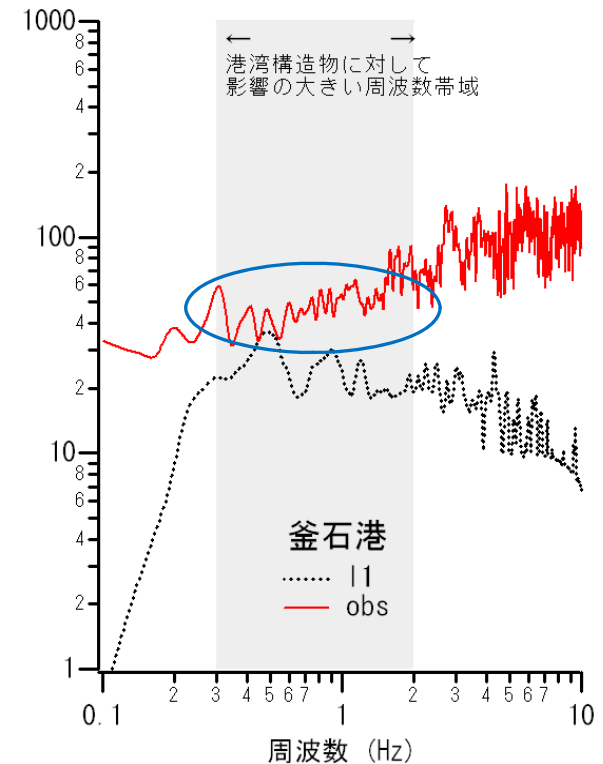
港湾における地震動の比較

今回の地震による小名浜港での地震動は、**港湾構造物に対して影響の大きい周波数帯域のエネルギーが、仙台港や釜石港の地震動と比較して大きかった。**

このため小名浜港において多くの岸壁、護岸、荷役機械等の被害が発生したものと考えられる。
