小名浜港の復旧状況

復興に向けた取組み～東港地区国際物流ターミナル～

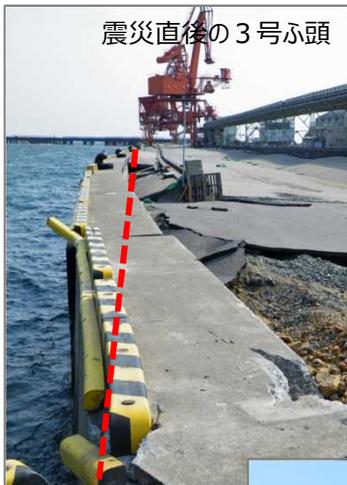
震災直後の3号ふ頭

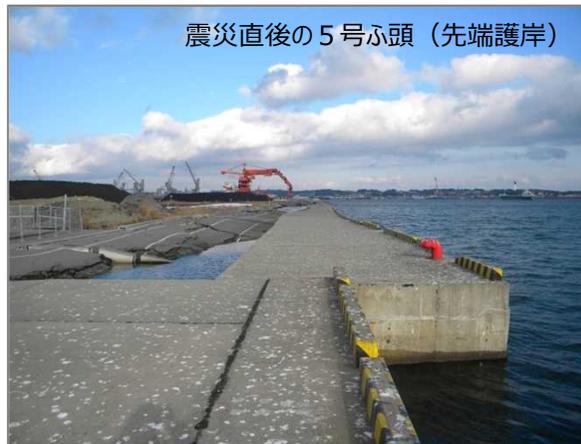
震災直後の5号ふ頭（先端護岸）

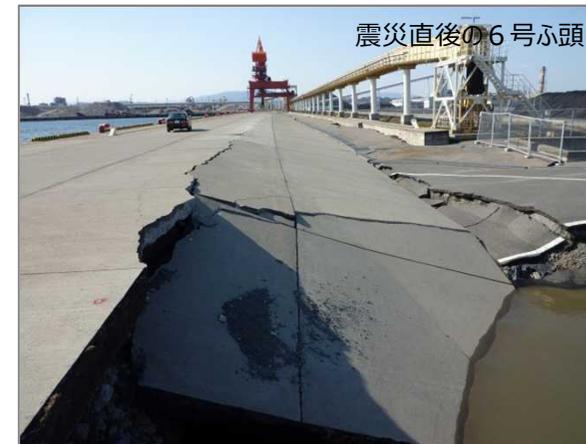
震災直後の6号ふ頭

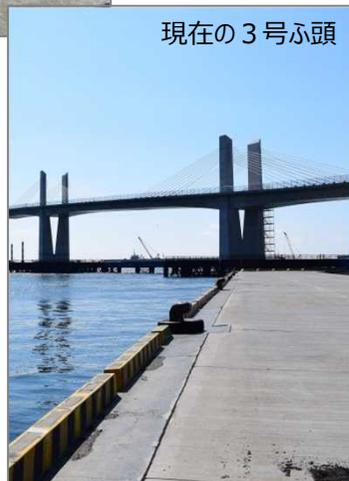
現在の3号ふ頭

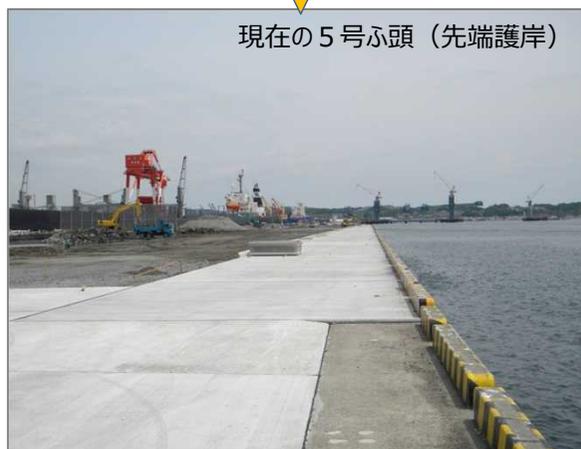
現在の5号ふ頭（先端護岸）

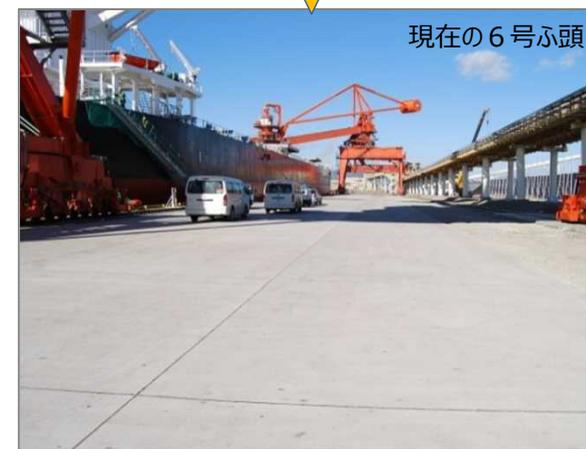
現在の6号ふ頭

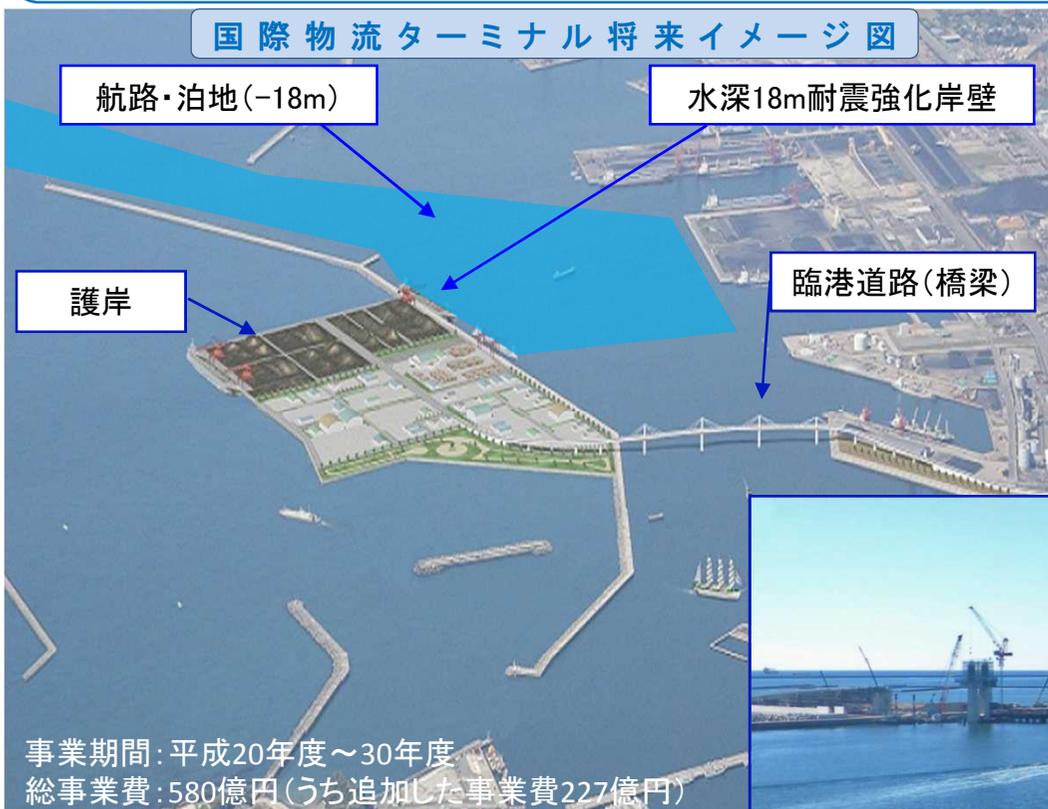
国際物流ターミナル将来イメージ図

- 平成23年5月、大型船に対応した港湾機能の拠点化、国全体として効率的かつ安定的なバルクネットワーク構築のため、小名浜港は国際バルク戦略港湾(石炭)に選定。
- 平成25年度予算において、東日本大震災以降の石炭火力発電所の需要増加に対応するとともに、石炭等の鉱産品のより効率的な輸送を実現するため、平成20年度より着手していた東港地区国際物流ターミナル整備事業を見直し、水深18m耐震強化岸壁として整備することを決定。
- 国土交通省では、護岸整備や用地造成等を行う福島県と連携し、水深18m耐震強化岸壁、臨港道路(橋梁)、航路・泊地(-18m)等の整備を推進中。水深18m耐震強化岸壁は平成28年度末完成予定。
- 平成25年12月、石炭等バルク貨物の輸入拠点として財政支援等を行う特定貨物輸入拠点港湾に国土交通大臣が指定(全国初)。

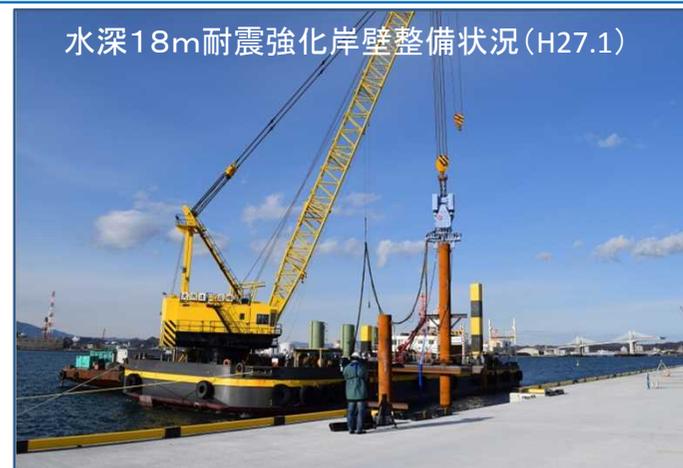
水深18m耐震強化岸壁整備状況(H27.1)

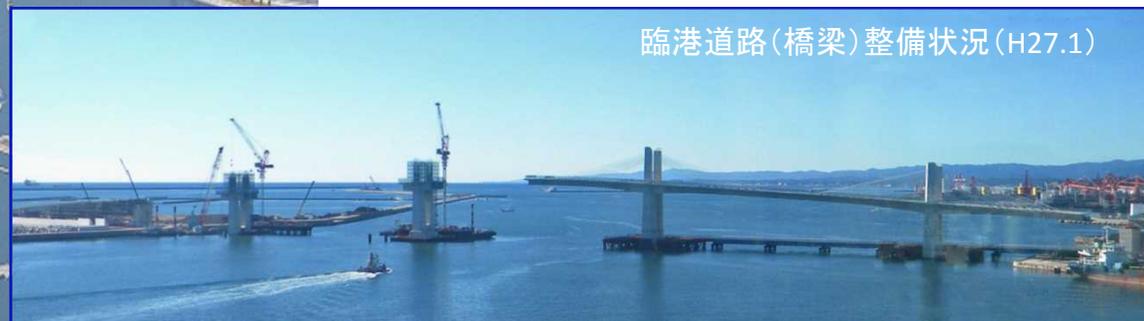
臨港道路(橋梁)整備状況(H27.1)
