相馬港

被災と復旧状況

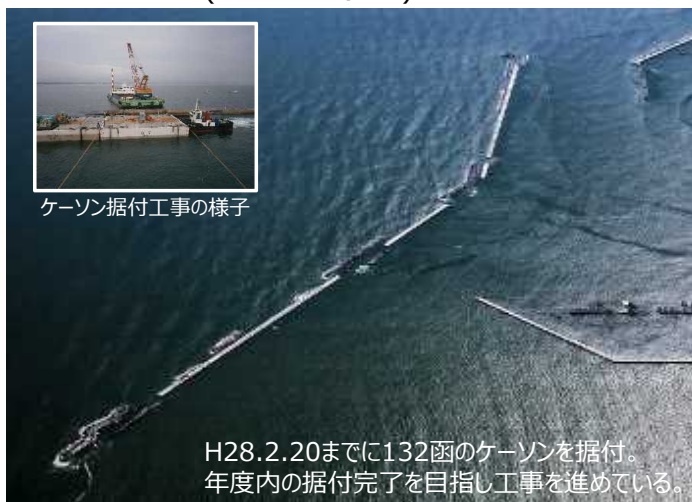
現在の沖防波堤(H27年3月撮影)

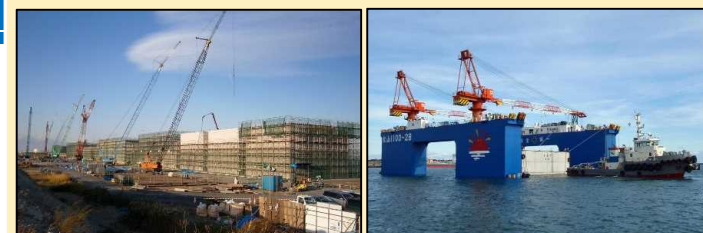
短期間で多数のケーソンを製作するため、相馬港内の陸上及び海上(フローティングドック)、小名浜港の海上にて同時製作を行いました。

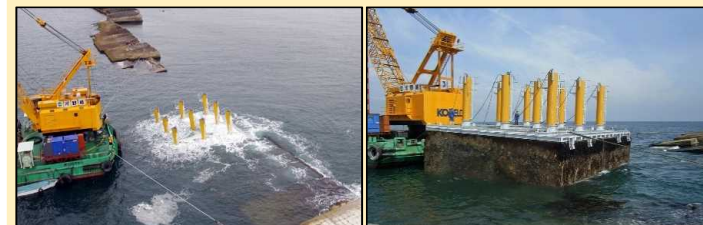
滑動するなど被災したものの健全だったケーソンは、再浮上させて活用しました。
