宮古港

被災と復旧状況

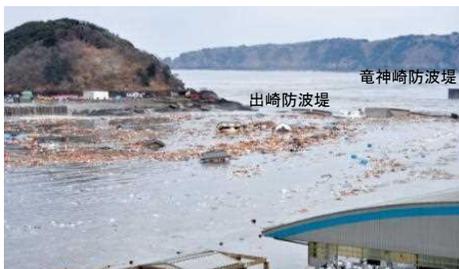
【鉾ヶ崎地区】津波襲来状況

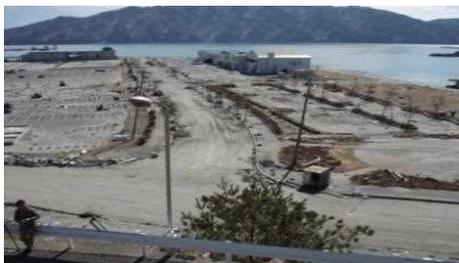
【出崎ふ頭】津波にのまれたふ頭

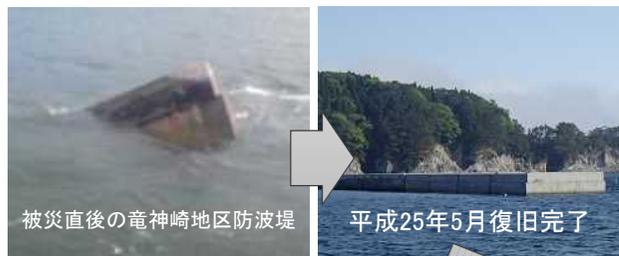
- 平成25年度に港湾施設37施設全ての復旧を完了。
- 竜神崎防波堤はケーソンが110mにわたって転倒・水没したものの、震災から2年後の平成25年5月には復旧を完了し、平成27年10月に全てのケーソン据付が完了。

被災直後の竜神崎地区防波堤

平成25年5月復旧完了

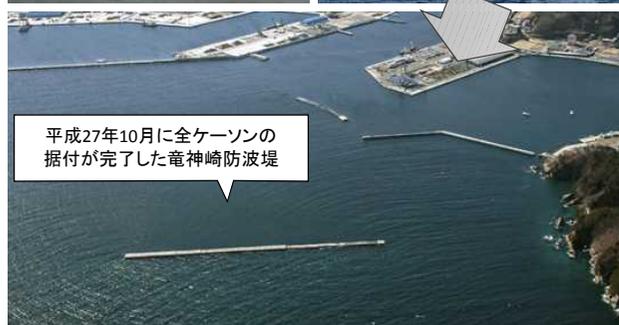
平成27年10月に全ケーソンの据付が完了した竜神崎防波堤
