～産業・物流復興プラン～

石巻港復旧・復興方針

平成23年8月5日

石巻港復興会議

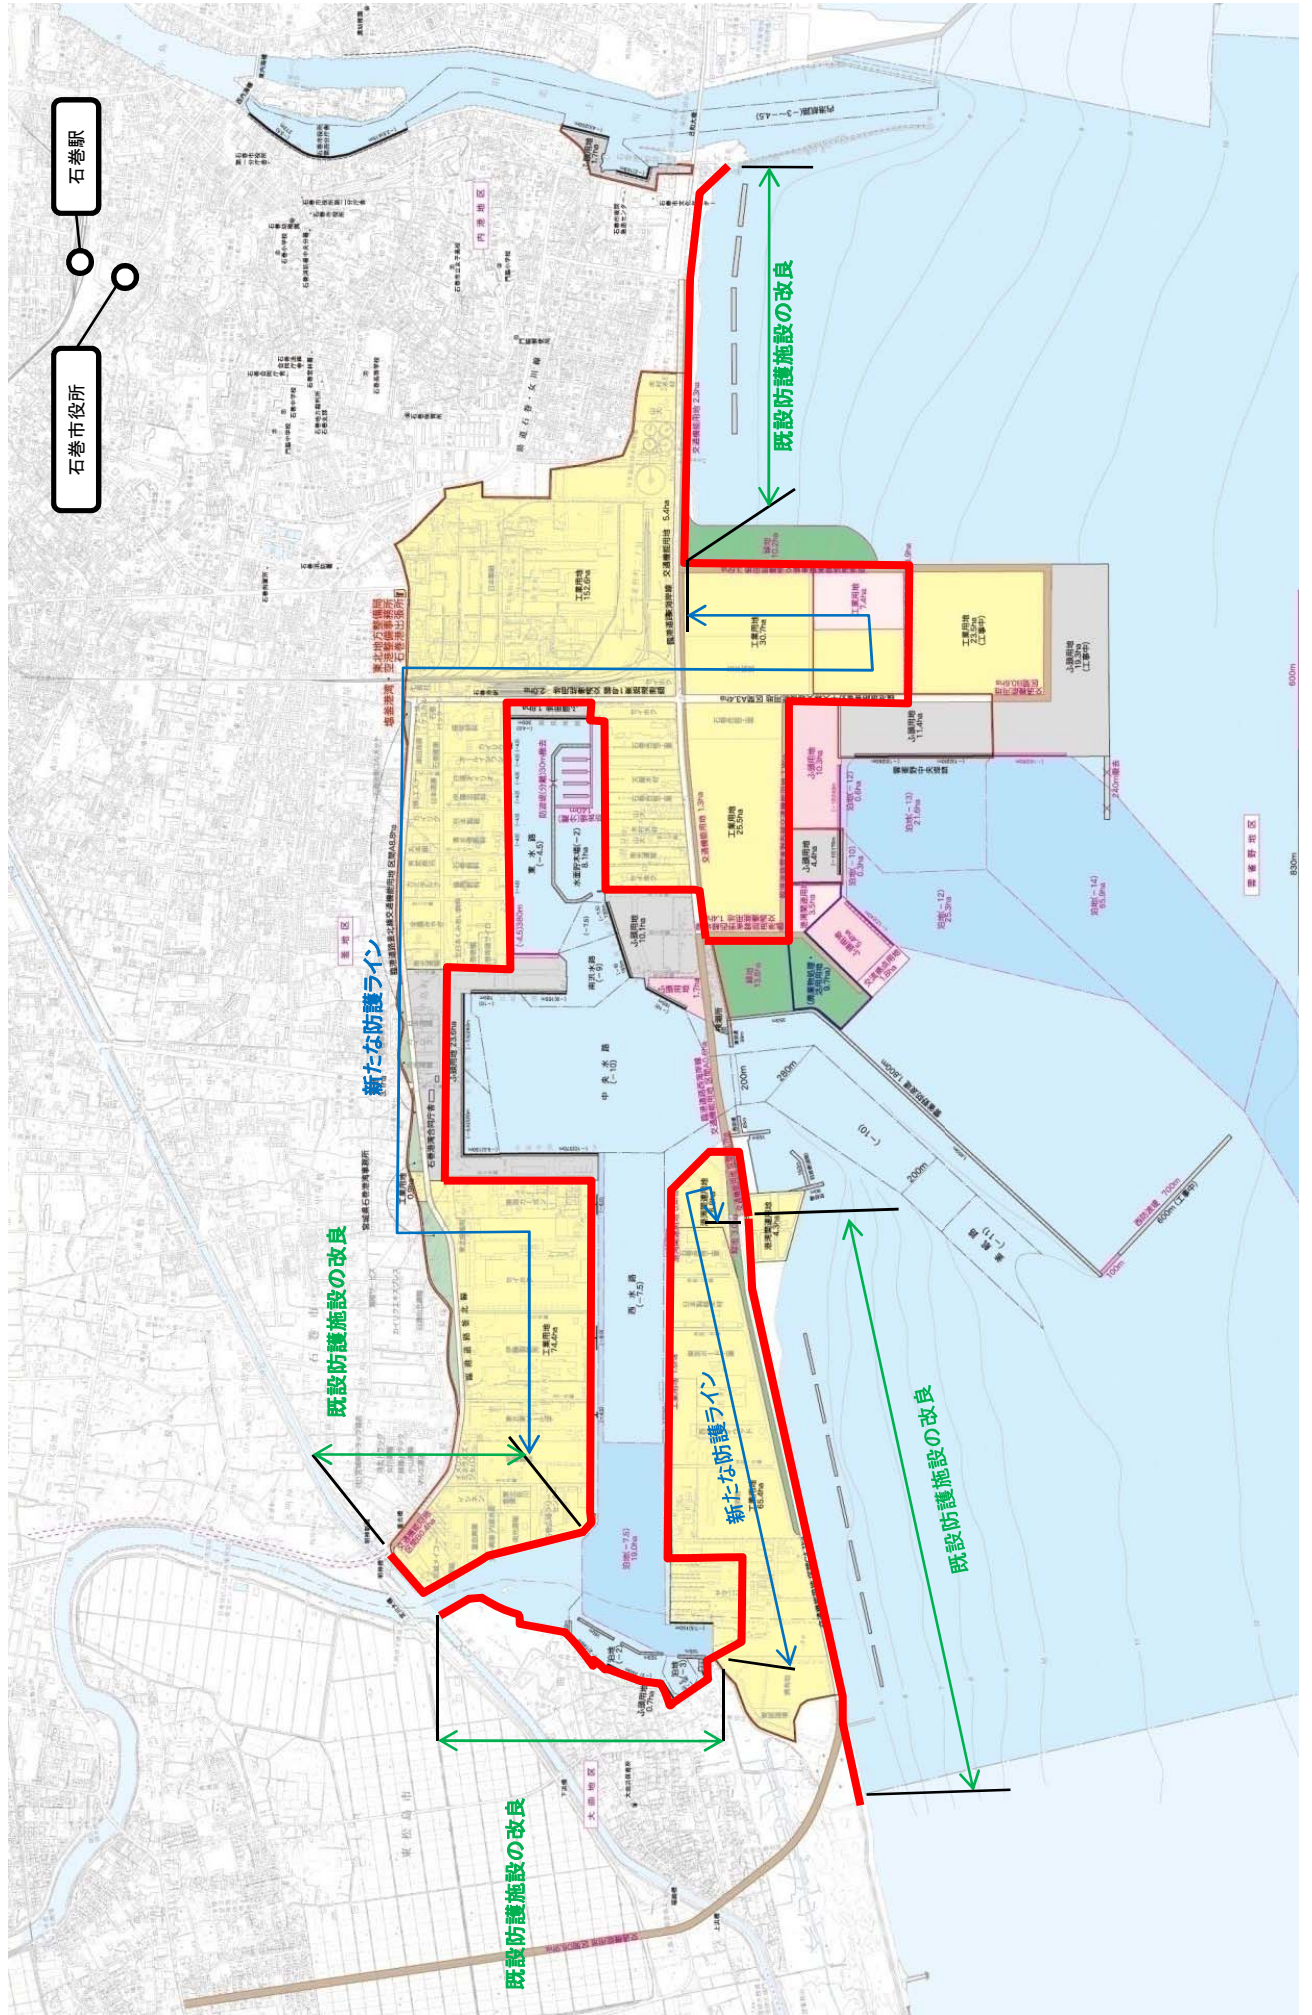
防護ラインの形成を検討するエリア

釜地区内の中央水路、西水路、東水路に沿って、飼料、木材加工、造船等の産業が多数立地する。また、港背後の臨港道路釜北線を挟んだ市街地側は発災前から一段低く、一度浸水を許すと容易に湛水し、今回の地殻変動を経ても同様の高低関係にある。

これらの産業及び背後のまちを発生頻度の高い津波から防護するため、津波浸水シ

ミュレーションを実施した上で、防潮壁を設置する。これにあわせ、東海岸線、西海岸線に整備済みで今回の津波により被災した防潮堤は高潮を防護するための復旧・嵩上げ等を行う。
