～産業・物流復興プラン～

仙台塩釜港復旧・復興方針

平成23年8月8日

仙台塩釜港復興会議

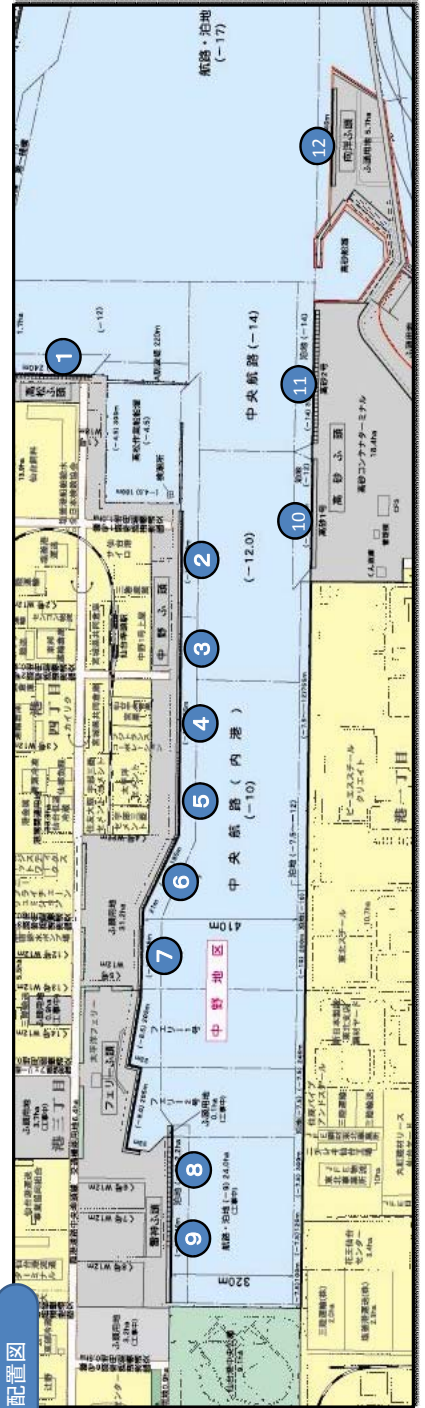
施設配置図

～産業・物流復興プラン～仙台塩釜港（仙台港区）復旧計画

⑩ 高砂1号: 利用可能 L=270m
 ⑪ 高砂2号: 利用不可

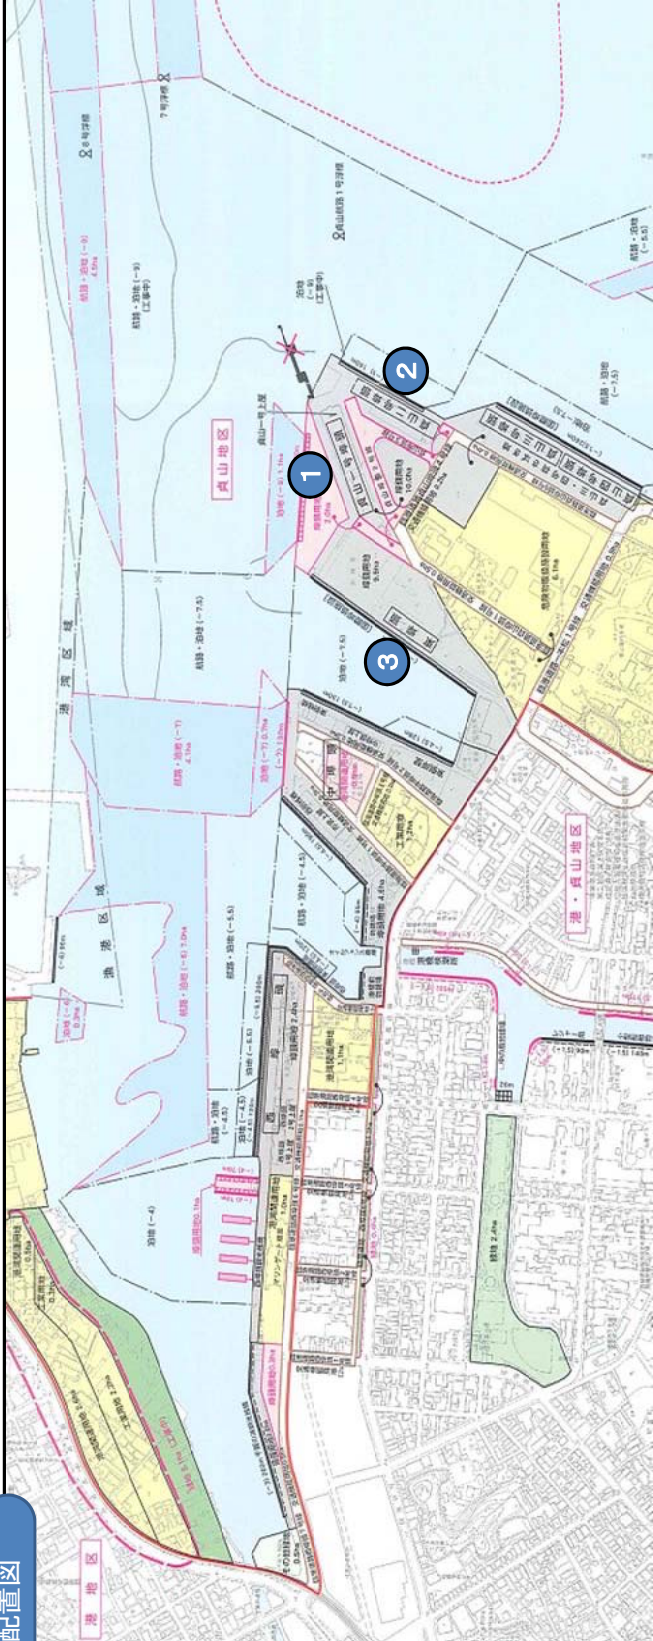
施設配置図

～産業・物流復興プラン～仙台塩釜港(塩釜港区)復旧計画

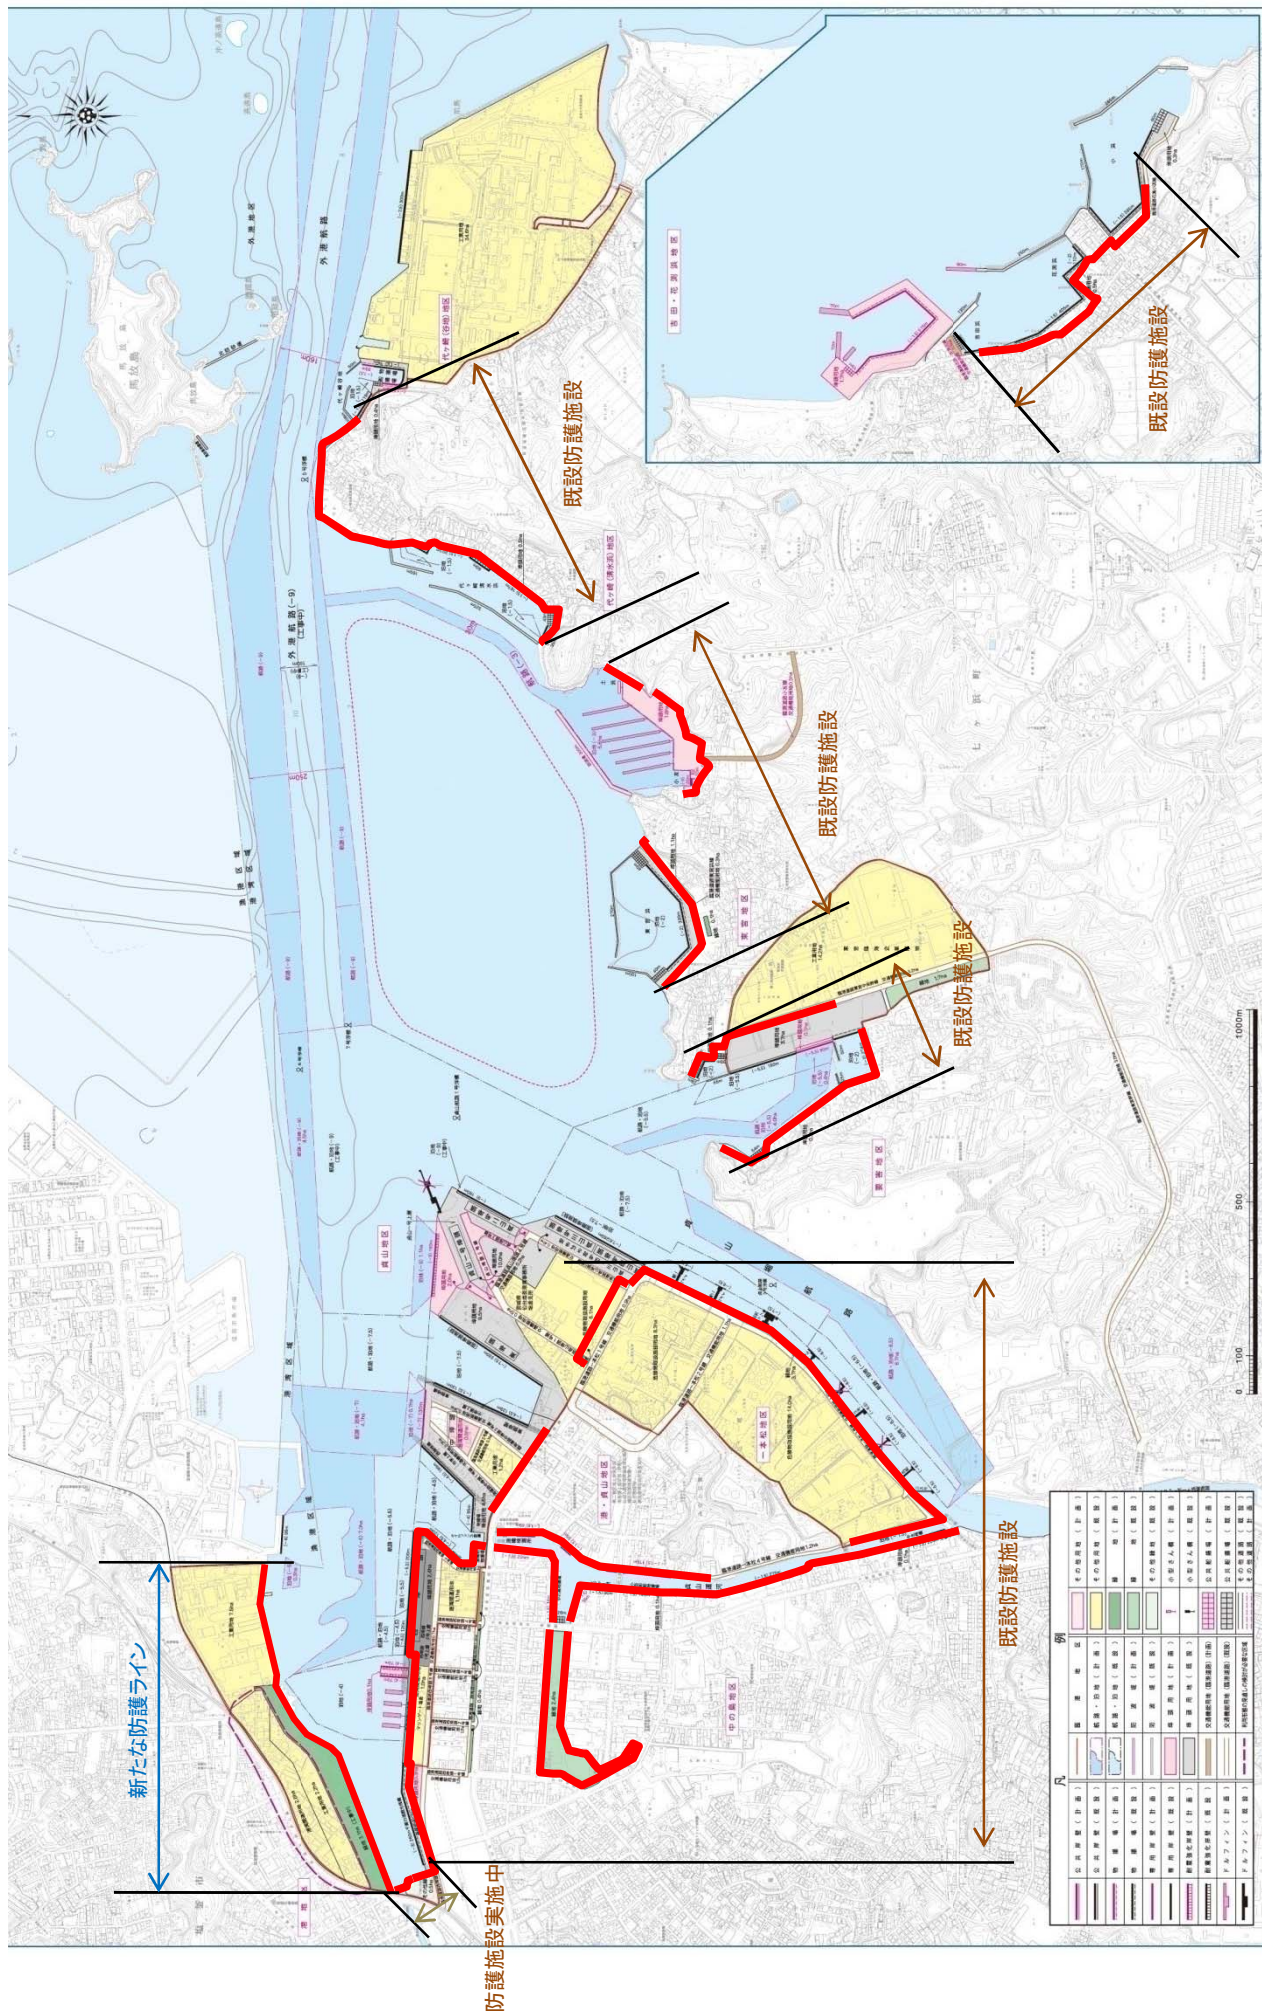
防護ラインの整備を検討するエリア(塩釜港区)

防護施設実施中

これらの議論を踏まえ、塩釜港区についても仙台港区と同様に検討した結果、既定の防潮堤の整備計画により防護可能と想定しており、これまで進めてきた海岸堤防の整備を引き続き促進していくが、これを超える最大クラスの津波に対しては人家が密集する地区が浸水する結果となり、地理的条件から多重防護の対応が困難な区域については、防潮堤の更なる嵩上げ等の対策も含め、地元自治体と調整を図りながら検討を進める。
