令和 7 年 12 月 22 日
東北地方整備局八戸港湾・空港整備事務所
青森県三八県土整備事務所

八戸港八太郎地区(E岸壁)の応急復旧工事完了のお知らせ

八太郎地区 1号埠頭岸壁（水深13m、通称E岸壁）応急復旧工事の施工状況

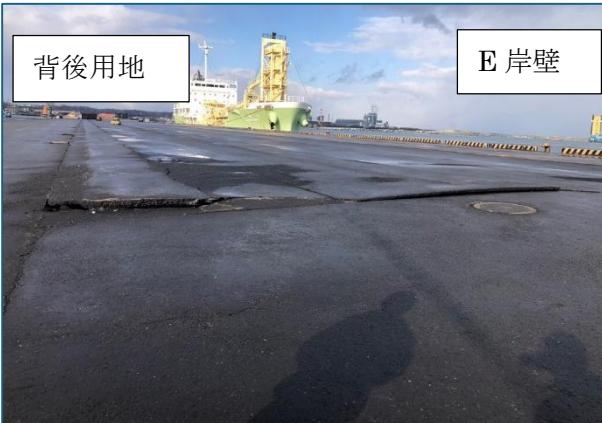
12月8日に発生した青森県東方沖を震源とする地震により、八太郎地区1号埠頭岸壁(水深13m、通称E岸壁)及び背後用地で、段差やひび割れが発生しました。

【被災状況】

応急復旧工事の概要:岸壁及び背後用地の段差・ひび割れの解消

- ・段差の解消 オーバーレイ、既設舗装撤去・再舗装
- ・ひび割れの補修 目地材充填、既設舗装撤去・再舗装

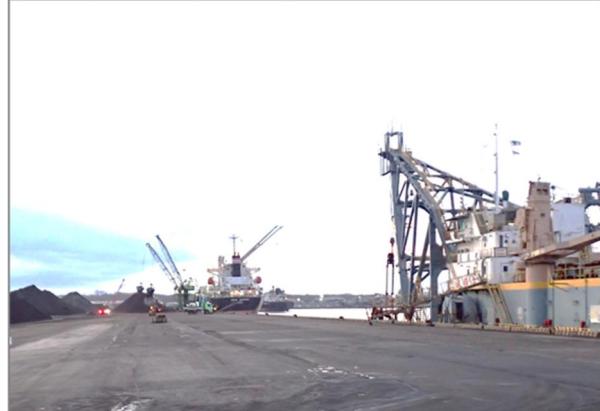
当事務所と港湾管理者の青森県にて実施しております応急復旧工事は、12月20日に完了し、荷役作業が可能となりましたので、お知らせ致します。

【応急復旧工事完了】

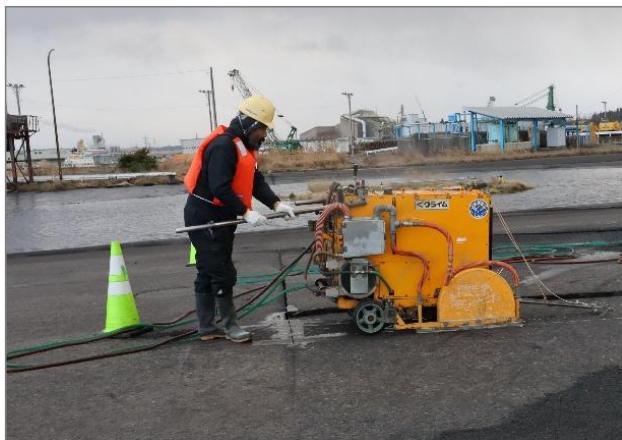
舗装切断

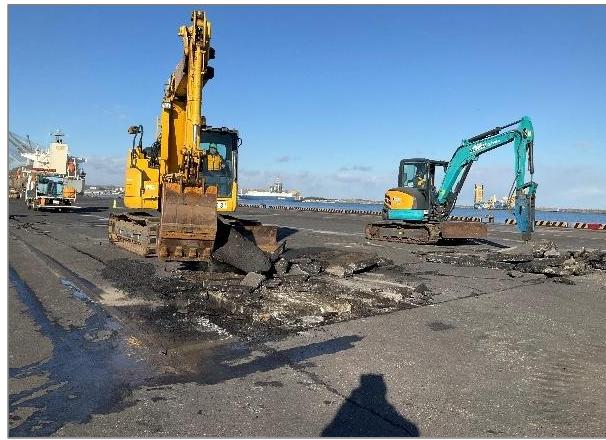
舗装版撤去

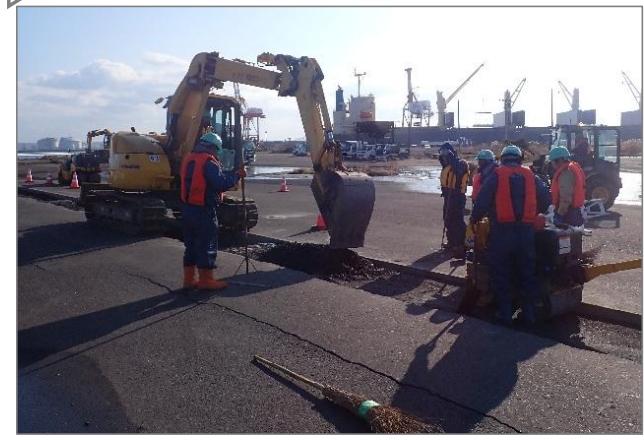
路盤材敷設

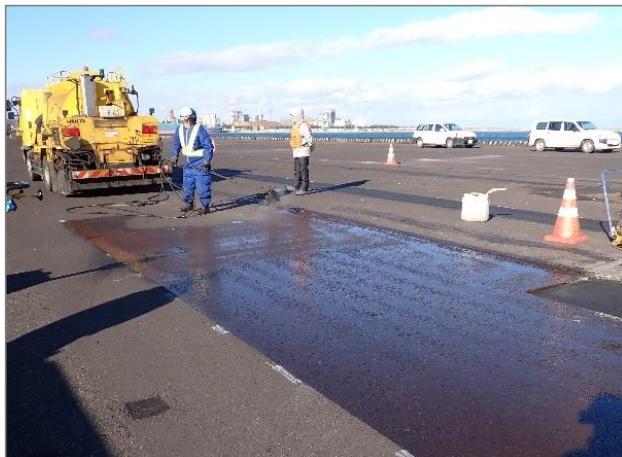
アスファルト乳剤散布

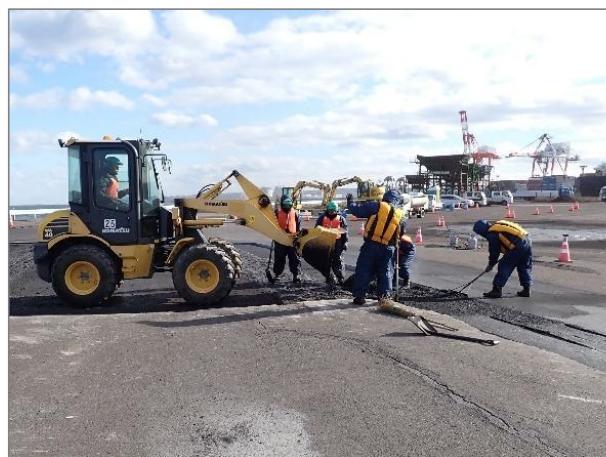
アスファルトコンクリート敷設

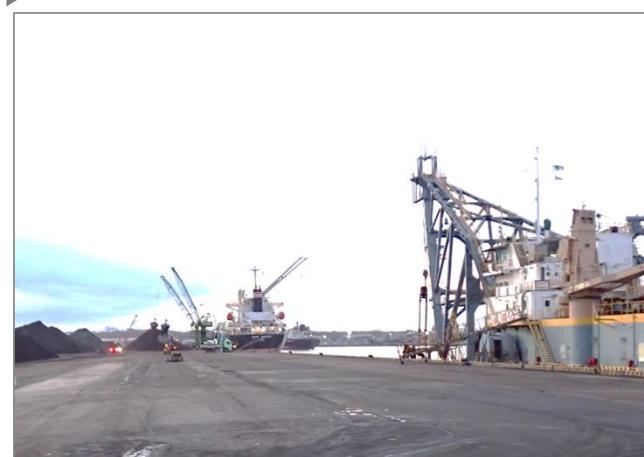
完 成
