1. 秋田港実証実験(計測)結果 (レグ貫入量及び表面変状)

2. 秋田港実証実験計測結果 (岸壁変位)

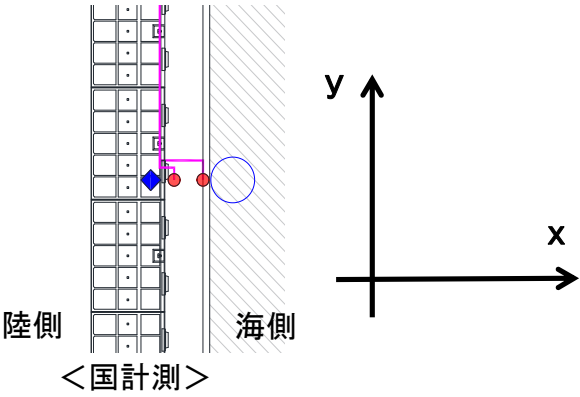
【GNSS変位システム】
(XYZ方向)

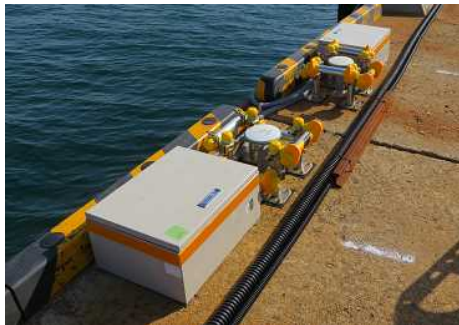
【GNSS変位システム】
(XYZ方向)

精度: 南北0.6mm
東西0.9mm
高さ1.4mm

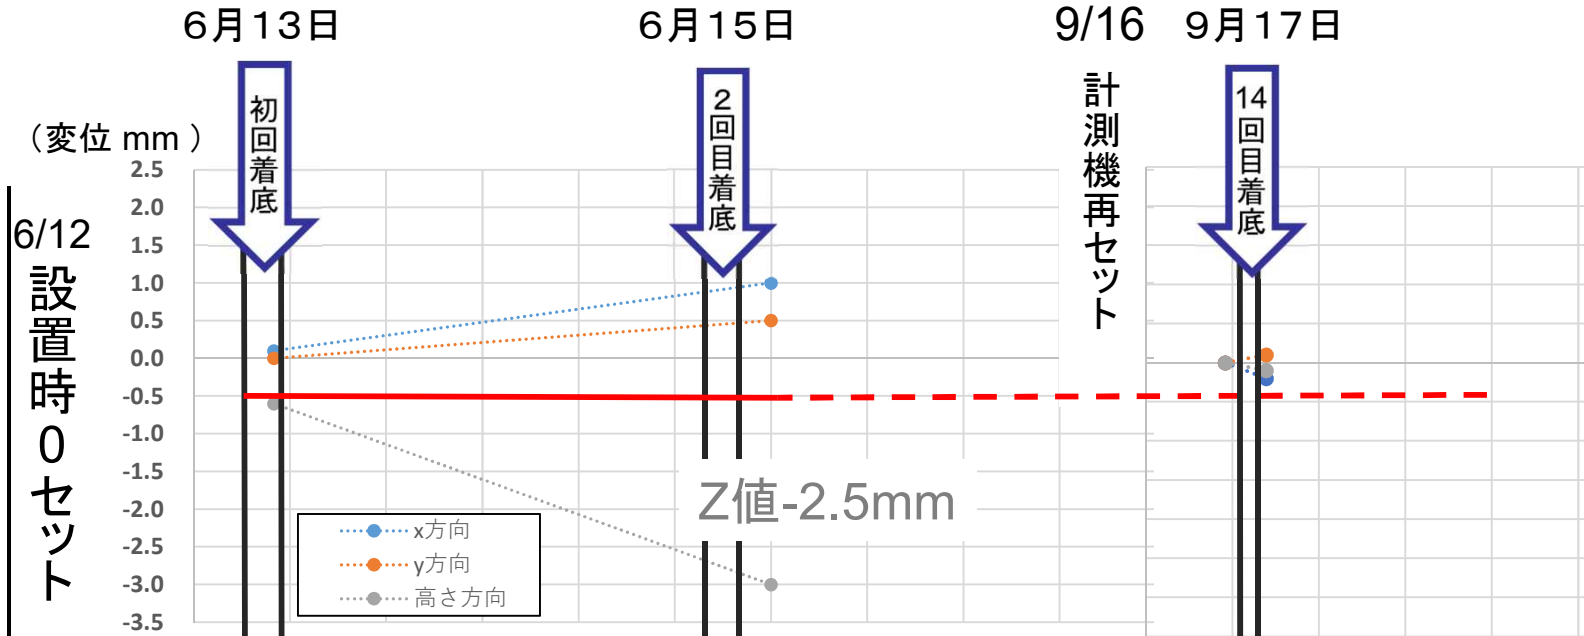
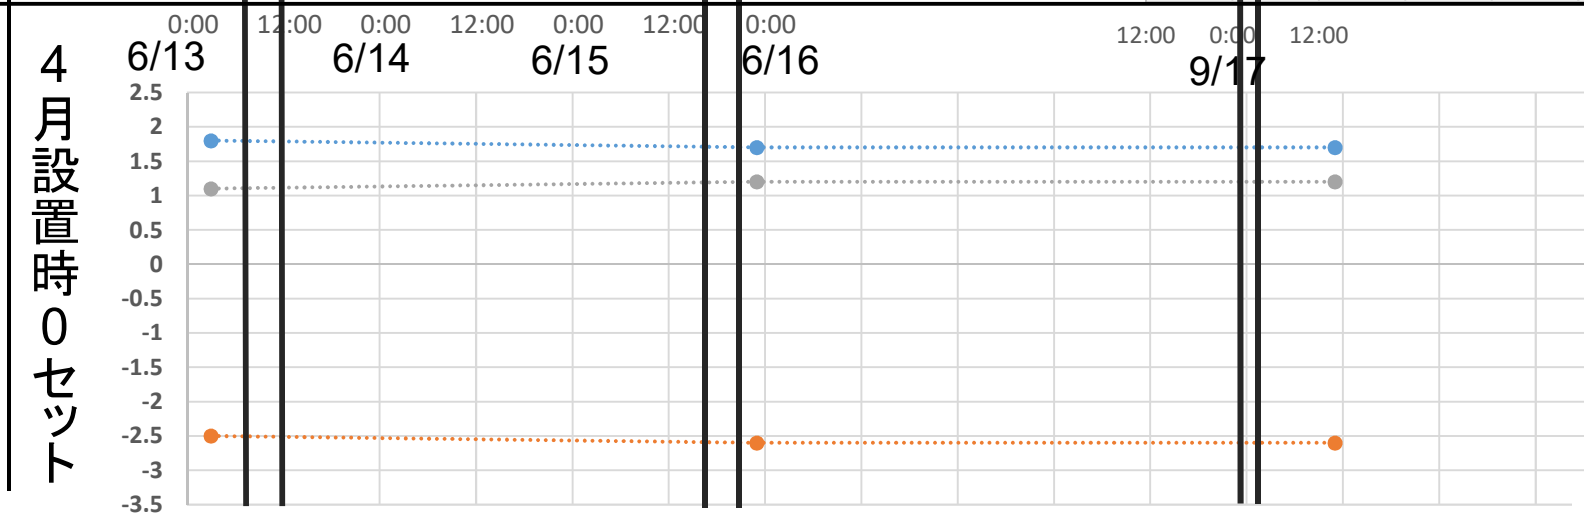
○最終計測(14回目レグ着底時)において岸壁変位無より、2回目計測時のZ値2.5mmについては誤差と判断
