# 津波の襲来

# 八戸港(被災後)

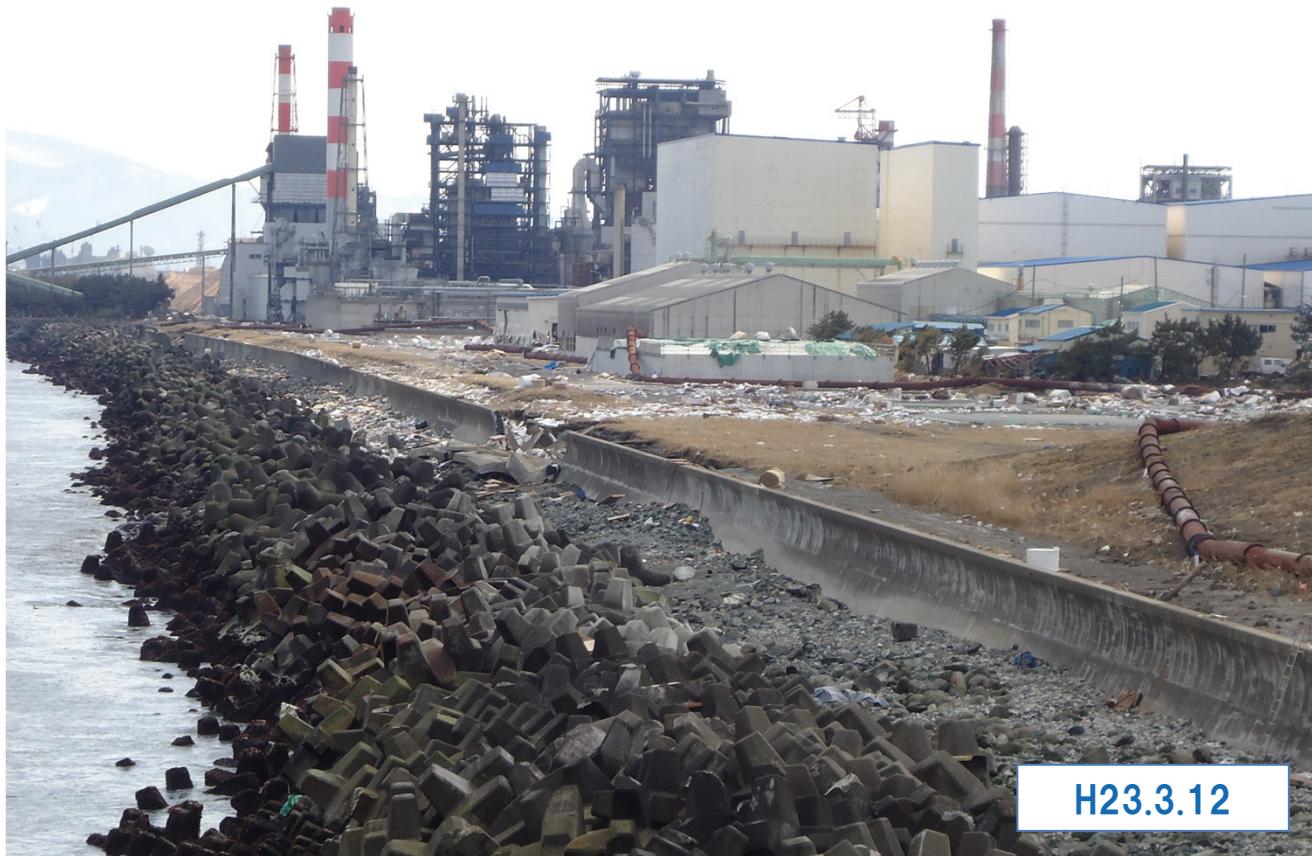
H23.3.12

# 『市川地区（三菱製紙）』

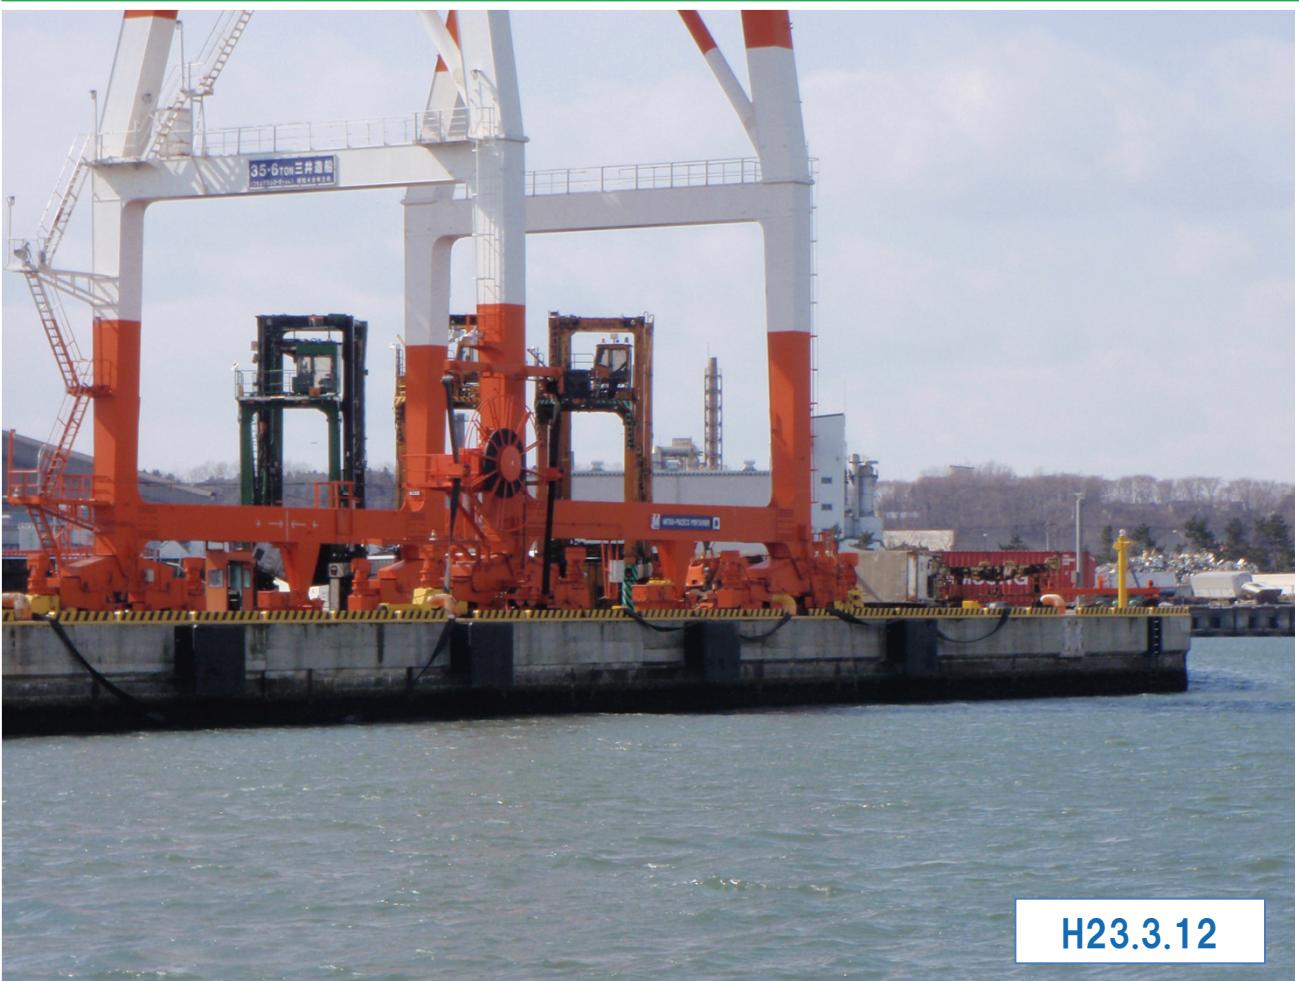
H23.3.12

# 『八太郎2号ふ頭②』
